드론을 이용한 항행안전시설 전파왜곡 분석

Analysis of Radio Distortion in Navigational Aid using Drone

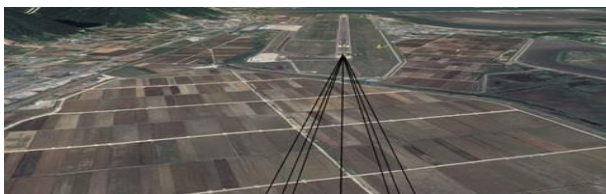
그림 5. 활공각제공시설(glide path) 드론점검 경로
Fig. 5. Drone flight route for glide path inspection.

그림 5는 드론이 항공기 진입경로(on course)를 기준으로 좌우로 방위 156도와 160도의 진입경로(방위별 다양한 진입각 포함)로 비행할 수 있도록 자동비행 경로를 설정한 화면이다.

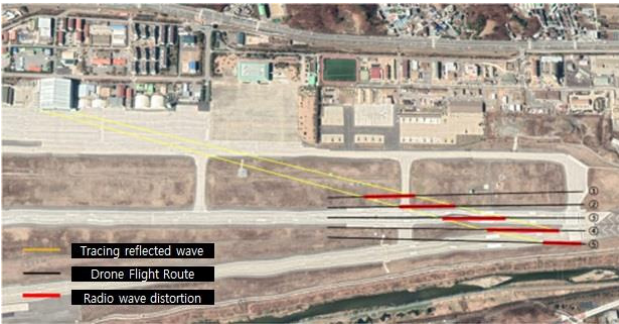
그림 9. 드론을 활용한 전파왜곡 분석 결과

Fig. 9. Results of analyzing radio distortion using drone.

그림 8은 드론이 그림 7의 경로를 비행하며 방위각제공시설(localizer)의 전파신호를 측정된 결과그래프이다. 그림 8의 가로축은 기준점 대비 진입경로상의 거리이며, 세로축은 방위각제공시설(localizer)의 신호측정치이다. 그림 8의 파란색 박스는 측정된 전파신호 평균대비 높은 값의 펄스신호가 측정된 구간으로 전파왜곡현상이 발생된 구간이다. 그림 8의 전파왜곡 구간을 그림 9의 지도에 표시(빨간선)하고, 전파 왜곡의 시작점과 끝점을 지도상에 선으로 이은 결과(노란선) 그림 9와 같이 반사파가 발생하는 원점, 즉 전파반사를 발생시키는 건축물의 위치를 확인할 수 있었다.
