복수의 태풍내습에 의한 해운대 해수욕장 침식변화특성

Characteristics of Erosion Variation at Haeundae Beach due to Multiple Typhoons

요 약 : 본 연구에서는 해양수산부 연안침식 실태조사에서 운영 중인 해운대 해수욕장 비디오 모니터링 시스템을 이용하여 연안정비 사업 실시 이후의 백사장 면적변화를 분석하였다. 해운대 해수욕장은 연안정비사업을 통한 대규모 양빈이후 계절변동 특성과 함께 해변 안정화 과정을 거치면서 잘 유지되었으나, 최근 2년간 복수의 태풍 내습에 의하여 해운대 해수욕장의 계절변동특성 및 해변안정화 양상은 균형을 상실하였으며, 급격한 침식이 발생하였다. 특히, 2018년 태풍 솔릭, 콩레이에 의해 침식된 백사장은 계절변동에 의한 겨울철 해변면적을 회복하지 못하였으며, 2019년에 내습한 다수의 태풍들로 인하여 해변면적이 전년 대비 9.5%(12,607 m²) 감소하였다. 해운대 해변 전역에서 관측된 파랑자료와 해변면적자료를 분석한 결과, 계절에 따른 입사파향에 따라 백사장의 서측, 중앙부, 동측의 침퇴적 경향이 뚜렷이 나타났다. 향후에는 계절변동특성의 둔화와 지속적인 침식경향이 나타나는 원인을 파악하기 위해 잠제 시설물의 마루높이, 기능유지 여부 및 잠제 외부로의 모래유출추적 등 보다 정밀한 모니터링이 필요하다.

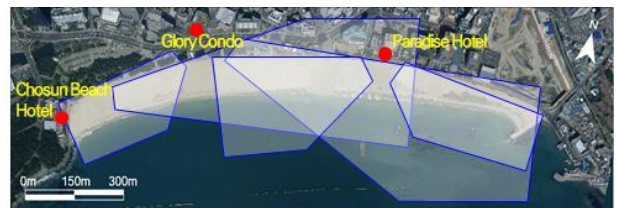
(a) Location of Video Monitoring System

Fig. 1. Video Monitoring System in Haeundae Beach.

해운대 해수욕장의 장기적인 백사장 침적 퇴적 변화를 파악하기 위하여 비디오 모니터링 자료를 활용하였다(MOF, 2018). 해운대 해수욕장의 비디오 모니터링 시스템은 2003년부터 운영 중에 있으며 조선비치호텔(2003), 글로리콘도(2003), 파라다이스호텔(2015)의 3개 고층건물에 구축되어 있으며, 설치된 카메라는 총 5대이다. 카메라는 정확도 확보를 위하여 고해상도 카메라(12M pixel 2대, 3M pixel 3대)를 설치하였으며, 관측범위는 약 1,400 m(50 m 간격 28개 기선)이다 (Table 1, Fig. 1).

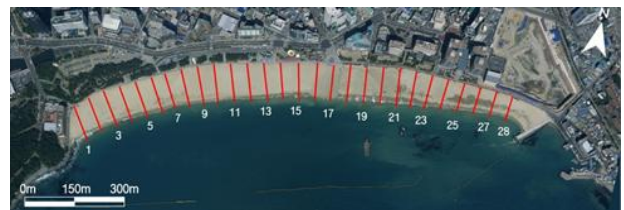
(b) Cross Section of Monitored Beach

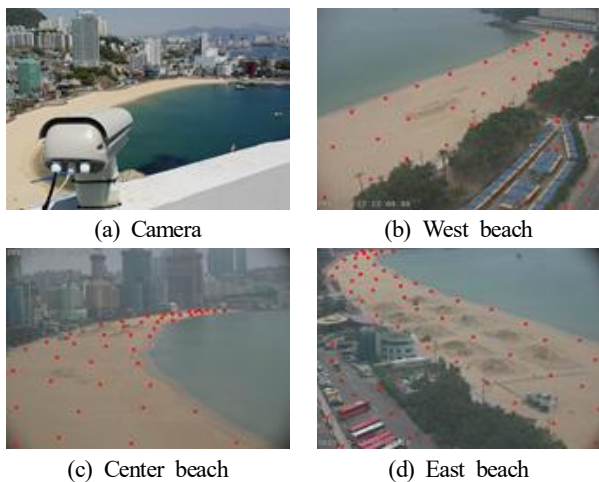
Fig. 2. Distribution of GCPs in Haeundae Beach.

Fig. 2는 각각의 카메라 영상별로 다수의 영상기준점이 관측범위 전역에 걸쳐 고르게 분포하도록 측량을 수행하였으며, 영상보정기준점 측량 결과로부터 대상지역에서 촬영된 이미지 영상을 실제의 평면좌표계로 변환하는 영상정보 추출계수(카메라 축척계수, 초점거리, 렌즈왜곡계수, 회전계수, 이동계수, 중점좌표, 회전각, 확대계수 등)를 산정하였다 (Table 2). 설치된 각각의 카메라별로 약 40개 이상의 GCP들을 획득하였으며, 실제로 영상의 고정점으로부터 기준점을 설정하여 영상보정기준점으로 채택한 점들은 30점 이상을 확보하여 정확도를 확보하였다. 영상변환의 정확성 확보를 위해서는 매년 1회 이상의 GCP 보정이 필요하며, 카메라의 촬영각도 변화, 카메라 교체 등으로 인하여 영상의 화각이 변경되었을 경우에는 반드시 재 수행하여야 한다. 비디오

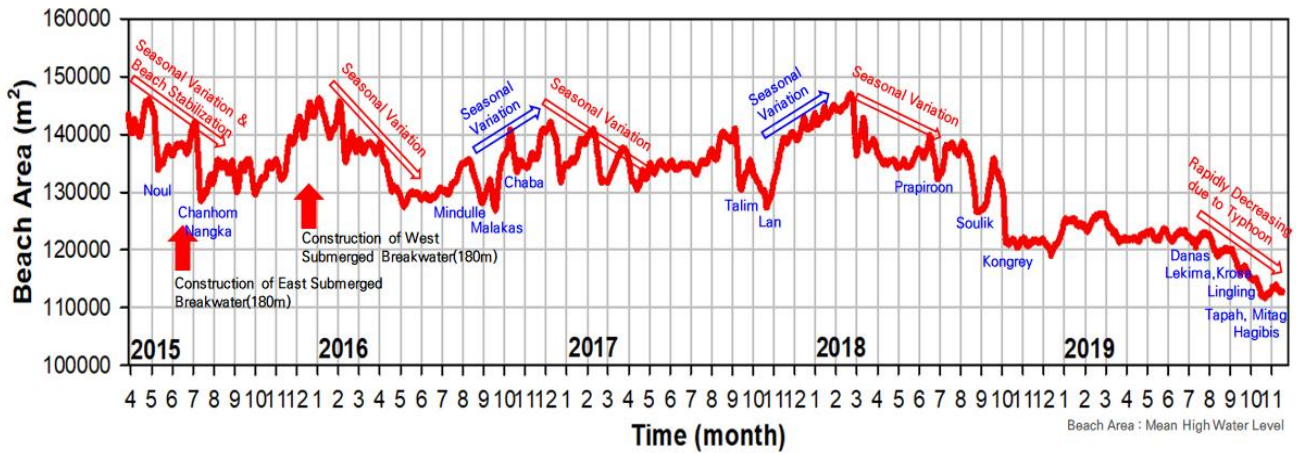
Fig. 4. Observed time-series of beach area using video monitoring after beach nourishment in Haeundae Beach.

양빈 완료 후 잠재 2기(미포 : 180 m, 2015/06, 동백 : 150 m, 2015/12)가 추가로 건설되면서 연안정비사업 이전과 유사한 춘~하계 감소, 추~동계 증가경향의 계절변동특성이 2018년 하계까지 나타났다. 이 기간 동안 해운대 해수욕장의 해안선 변화에 직접적인 영향을 준 태풍은 2015년 태풍 노을, 찬흠, 낭카, 2016년 민들레, 말라카스, 차바, 2017년 탈림, 란, 2018년 뿌라빠룬, 솔릭 등이 있으며, 태풍 내습에 의한 침식과 일정기간 동안 자연회복과정을 반복하면서 해변면적을 유지하였다(Table 3, Fig. 3).앞에서 언급한 태풍과는 달리 2018년 추계에 내습한 태풍 콩레이는 해운대 해수욕장의 해변면적을 크게 감소한 이후 자연회복과정이 나타나지 않았으며, 동계까지 침식경향이 지속되어 2018년 12월에는 양빈 완료 이후 최소면적(119,065 m²)을 기록하였다. 2019년으로 접어들면서 동계 증가경향의 계절변동특성이 둔화되어 해변면적이 증가하지 않고 단기적인 침식과 회복을 반복하며 감소된 면적을 유지하였으며, 2019년 하계부터 연이어 내습한 태풍 레기마, 크로사, 링링, 타파, 미탁, 하기비스의 영향으로 해변면적이 지속적으로 감소하여 2019년 해운대 해수욕장의 연평균 해변면적은 전년 대비 9.5%(12,607 m²)가 감소한 것으로 나타났다(Table 4, Fig. 4).

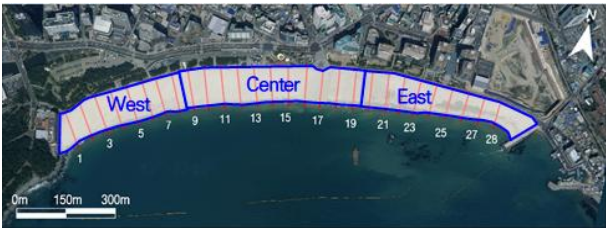
Fig. 5. Beach division using clustering in Haeundae Beach.

해운대 해수욕장의 면적변화를 공간적으로 파악하기 위하여 각 기선별 면적변화 시계열을 통해 비슷한 변동패턴을 보이는 기선을 군집화(clustering)하여 동측구간, 중앙구간 및 서측구간의 3개영역으로 분할하였다(Fig. 5).
