무도상 강철도 교량상 목침목 유지관리체계 개선방안에 관한 연구

A Study on Improvement of Maintenance System for Timber Sleepers of Ballast-less track on Railway Bridge

최정열*, 신태형**, 김상진***, 정지승*

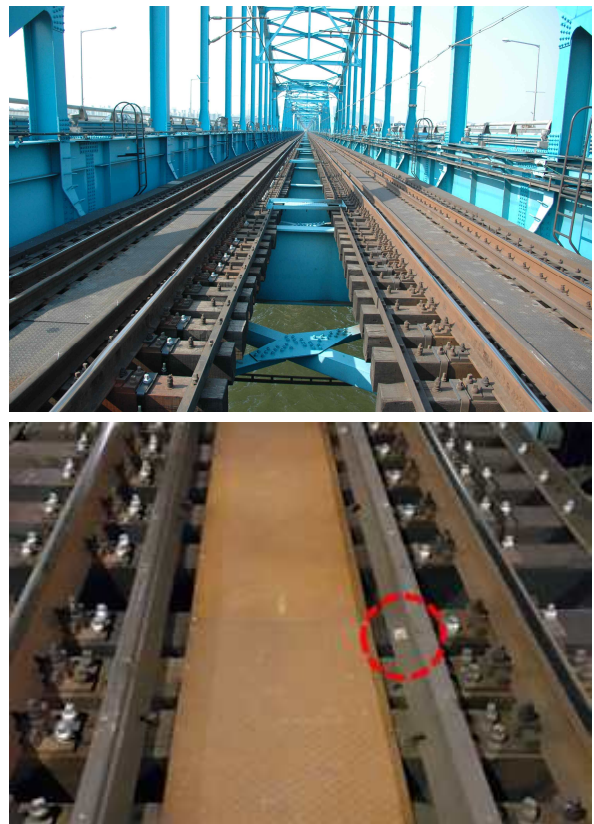
그림 1. 철도 교량상 목침목 부설 전경
Figure 1. Photographs of timber sleepers on railway bridge

본 연구의 대상 교량은 국내 도시철도 구간에서 운영 중인 무도상 철도교량(아치교량 형식(12@80m))이며 궤도형식은 60kg 장대레일에 목침목이 부설된 무도상 궤도이다. 그림 1과 같이 상, 하선 각각 2,491정의 목침목이 부설되어 있으며, 목침목의 단면 중 높이는 경간 위치별로 상이하어 230~250mm(H:높이)이며 침목의 폭과 길이는 각각 230mm와 3,000mm이다. 현재까지 최근 7년간(2011년~2017년) 약 1,439정의 목침목을 교체하였으며, 이는 대상구간에 부설된 전체 목침목의 약 29%에 해당한다.

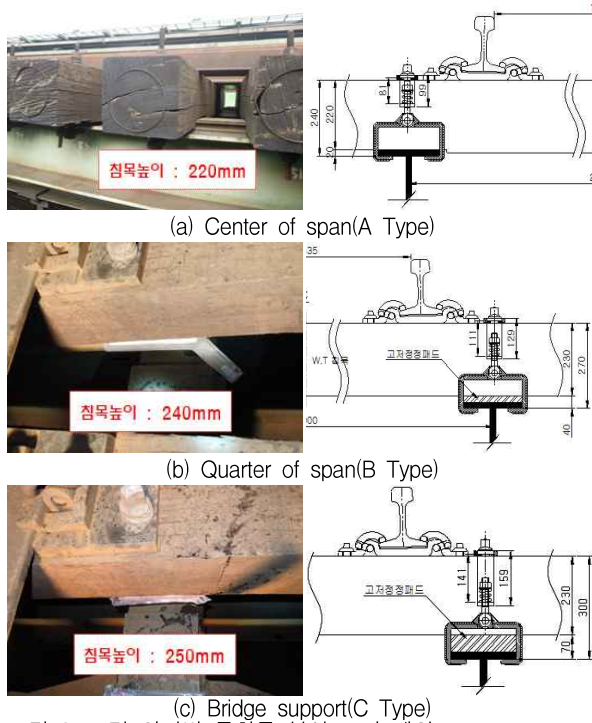
그림 2. 교량 위치별 목침목 부설도 및 제원
 Figure 2. Types of timber sleepers for each bridge section

가 구간별로 상이하며, 이에 따라 고정장치가 다양하고 유지관리가 복잡하다. 따라서 경간구간별로 교량의 캠버량과 레일 면고(Rail level, R.L)의 위치 차이를 고려하여 그림 2와 같이 3가지(A, B, C Type) 유형의 목침목을 부설하여 관리하고 있다. 그림 2(a)와 같이 경간 중앙부(A Type)의 경우 침목 하면의 여유공간 부족으로 별도의 목침목 하단부 가공이 필요하며, 그림 2(b) 경간 1/4지점(B Type) 및 그림 2(c) 지점부(C Type)와 같이 침목 하면에 여유공간을 갖는 경우에는 고저정정패드(가변패드)를 침목과 거더 사이에 삽입하여 레일 면고를 유지하고 있다. 또한 무도상 교량의 침목과 거더를 고정시켜주는 앵글 역시 위치에 따라 3가지(A, B, C Type) 유형으로 관리하고 있으며, 유형별 침목부설도 및 제원은 그림 2와 같다.

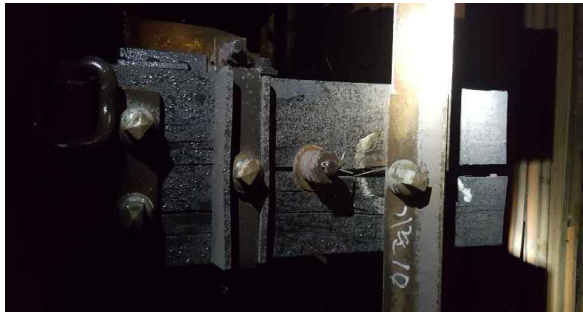
(a) 균열(Crack)

그림 3. 교량상 목침목의 손상 유형
Figure 3. Damage type of timber sleepers on railway bridge

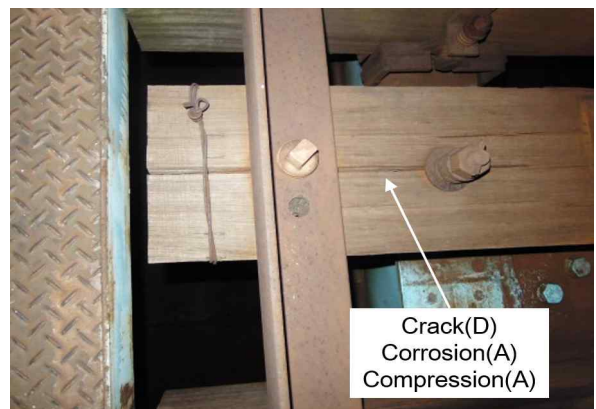
(a) None(Good)

그림 4. 목침목 손상에 따른 상태등급 판정
 Figure 4. Evaluation of damage grade for timber sleepers

목침목 손상평가를 통한 목침목 등급 산정의 예로써 그림 4(a)의 경우, 후크볼트 주변으로 침목 축방향 관통 균열만 발생하여 균열(D)항목에서 3점을 부여할 수 있으며, 부식(A)과 압좌(A)는 발생하지 않아 각각 0점 처리됨으로써 총 합산점수는 3점으로 산정되어 목침목의 손상등급은 A등급(상태양호)으로 평가될 수 있다.
