단열재를 활용한 터널라이닝 온도변화 현장 실험

Field Test of Tunnel Lining Temperature Variation Using Insulation Material

ABSTRACT : The low temperature and temperature difference (variation) may cause to deteriorate the integrity of tunnel constructed in cold region. An insulation material was developed and applied to the tunnel lining surface to keep the temperature of tunnel lining constant in spite of temperature variation at outdoor. The lining surface where the insulation material applied showed the less sensitive to temperature variation than non-applied lining surface.

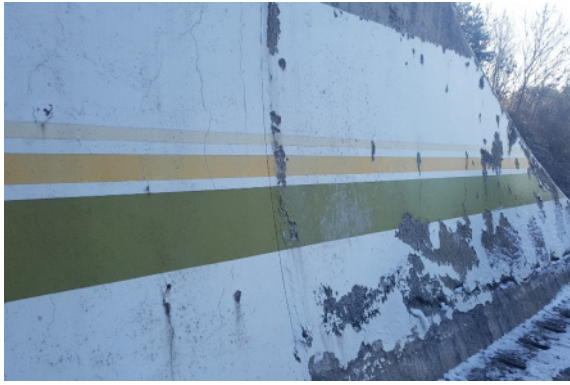
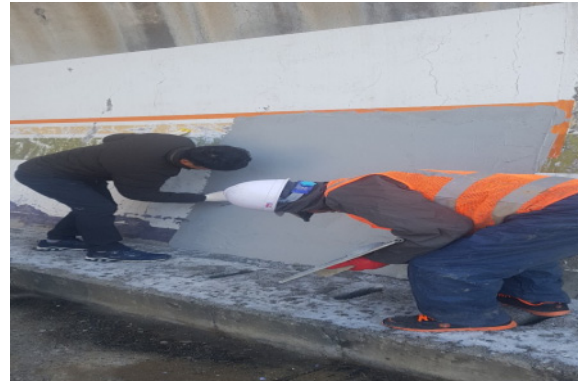
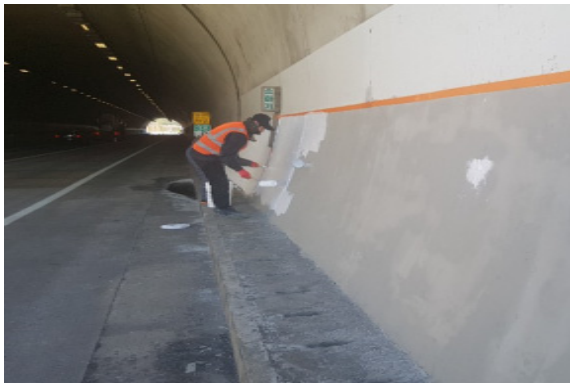
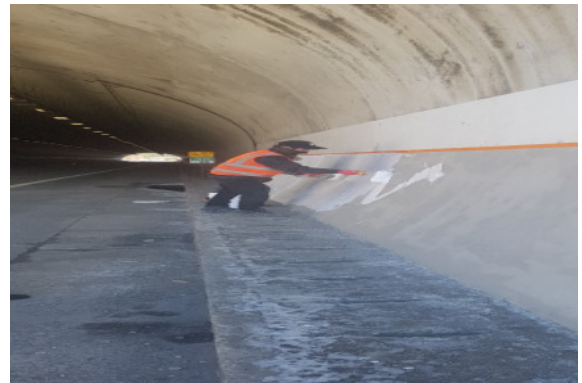
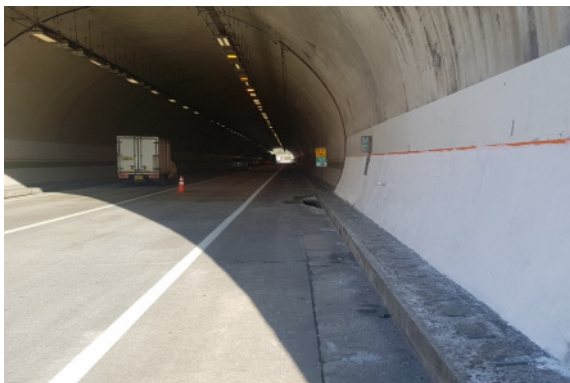
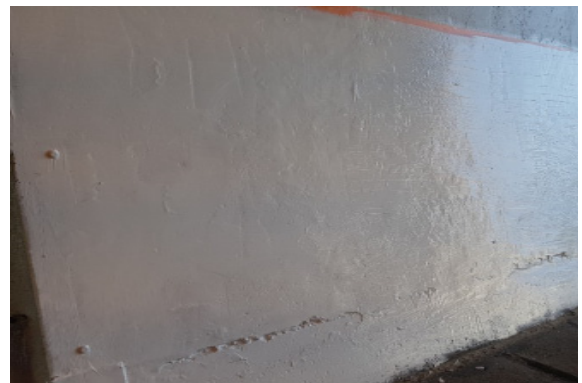
Fig. 4. Construction Phase

단열재의 시공은 터널입구부로부터 가로 8m, 바닥으로부터 높이 1.5m로 시공하였다. Fig. 3은 단열재의 시공 두께(약 1.1mm)를 측정하는 것이며, 현장 시험 시공 순서는 다음 Fig. 4와 같다. 라이닝의 온도변화 측정당시의 대기온도를

(a) Surface operation

(b) Primer operation

(c) Installation Instrument

(d) Apply insulation

(e) Insulation construction completed (1)

(f) Insulation construction completed (2)

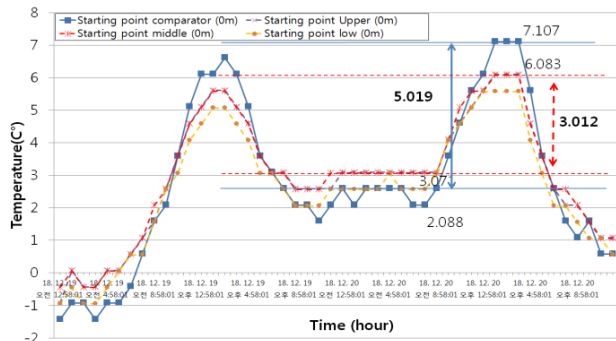
Fig. 5. Temperature at the tunnel entrance

단열재에 시공에 따른 온도변화를 알아보기 위하여 2018년 12월 19일 오전 1시부터 2018년 21일 오전 1시까지 터널 외기 온도에 따른 대조군과 단열재를 시공한 부분의 상부, 중앙부, 하부의 온도측정 결과를 비교한 결과 Fig. 5와 같은 결과를 나타내었다. 터널 입구부로부터 동일한 지점을 중심으로 외기온도 7.56°C 일 때 대조군의 온도는 7.11°C, 단열재가 시공된 중앙부는 6.08°C를 나타내었다. 외기온도가 2.04°C 일때 대조군의 온도는 2.09°C, 단열재가 시공된 중앙부의 온도는 3.07°C를 나타내었다. 대조군이 설치된 라이닝의 온도 대비 단열재가 시공된 라이닝의 온도를 비교할 경우 대조군과 중앙부의 온도변화의 편차는 2.0°C 정도로 단열재를 도포한 곳의 편차가 낮은 것을 확인할 수 있었다 (Fig. 5).

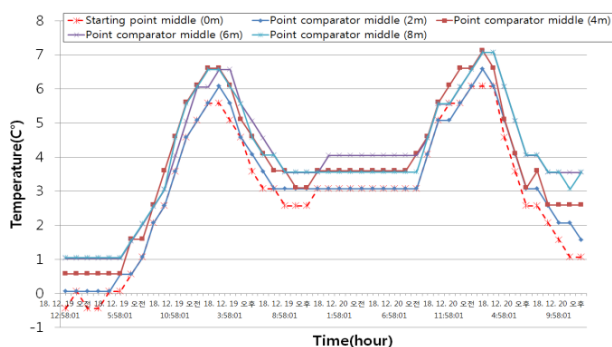
Fig. 6. Temperature variation with distance

열재 성능비교 지점을 중심으로 비교분석한 결과는 Fig. 6과 같다. 외기온도가 7.56°C일 경우, 터널 입구부의 온도는 6.08°C, 입구부로부터 2m는 6.58°C, 4m는 7.12°C, 6m 7.07°C, 8m는 7.08°C를 나타내었으며, 터널입구부와 입구부로부터 8m 떨어진 지점의 온도 차이는 0.99°C로 약 1°C 차이 나는 것을 확인할 수 있었다.

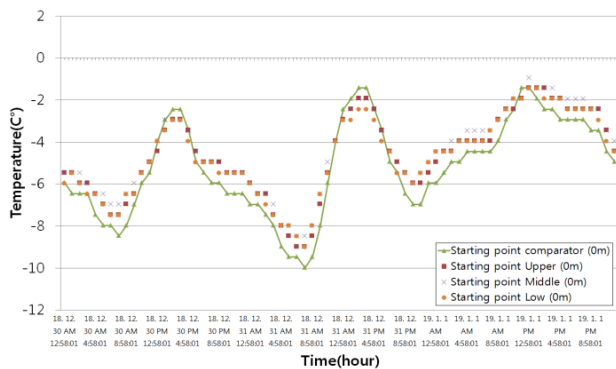
Fig. 9. Temperature at the entrance (with ambient air lowest temperature)

다음의 Fig. 9와 Fig. 10은 계측기간 중 가장 온도가 낮았을 때의 온도를 분석한 것으로 2018년 12월 31일 오전 7시를 중심(외기온도 -11.04°C)으로 2018년 12월 30일 오전 1시부터 2019년 1월 1일 오후 12시 총 3일간의 계측 결과를 분석하였다.

측정기간 중 외기온도가 가장 낮은 때의 온도는 2018년 12월 31일 오전 7시 때의 -11.04°C였으며, 터널 입구부에 위치한 단열재 미시공 부분의 대조군의 온도는 -9.45°C로 측정되었고, 같은 지점에서의 단열재가 도포된 지점의 상부는 -9.0°C, 중앙부는 -8.49°C, 하부는 -8.51°C를 나타내었고, 터널 입구부로부터 내측으로 8m 떨어진 지점의 경우, 대조군의 온도는 -7.02°C, 단열재가 도포된 지점의 상부부분은 -6.00°C, 중앙부는 -6.48°C, 하부는 -5.42°C로 측정되어, 단열재의 시공에 따라 약 0.5~1.6°C의 온도저하 방지 효과가 있는 것으로 나타났다.

어 손상이 가속화 될 수 있으나, 단열재가 시공된 구간인 경우 단열재가 시공되지 않은 구간에 비하여 약 1.5~3.0°C의 온도변화 폭을 감소시키는 것으로 나타났다.
