화목 연료 난방설비의 화재 위험 감소 방안에 관한 이론적 연구

Study on the effective response method to reduce fire risk of wood fuel heating system

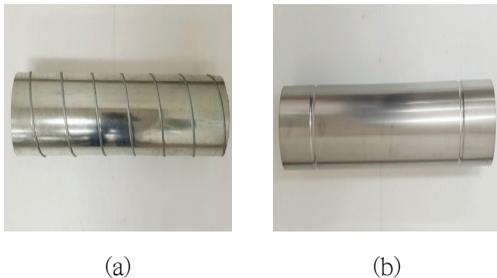
국내에서 생산되고 있는 배기설비는 알루미늄, 합석, 합석 스파이럴, 스테인리스의 4종류이다. 알루미늄 배기설비는 용융점이 낮아 화목 연료 난방 설비의 배기설비로 적합하지 않으며 합석 배기설비는 자동화에 의한 대량 생산이 불가능하여 사용되지 않고 있다. 시중에서는 합석을 여러 겹 압축하여 만든 합석 스파이럴 배기설비와 스테인리스 배기설비가 많이 사용된다.

Fig. 1 (a) Spiral exhaust system (b) Stainless steel exhaust system

구 74곳 스테인리스 배기설비를 사용하는 가구 8 곳으로 조사되었으며 합석 스파이럴 배기설비의 사용량이 높은 이유는 스테인리스 배기설비보다 가격이 약 1/4로 교체에 따른 가격부담이 적다는 점으로 분석되었다.(Table. 2)

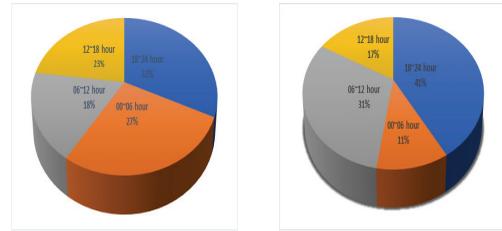
NFPA(National Fire Protection Association)의 조사보고서 “Home Fires Involving Heating Equipment”에 의하면 2011년에서 2015년 동안 화목 연료를 사용하는 난방설비의 화재 발생 시간은 18시~24시 32%, 00시~06시 27%, 06시~12시 18%, 12시~18시 23%로 조사되었다. 전체 화재의 50% 이상이 화재 취약 시간대인 일몰 이후 휴식 및 수면 상태의 대처할 수 없는 상황에서 발생한 것으로 조사되었다. 인명피해 또한 화재 취약 시간대에 많은 희생자를 발생시켰다. 이는 결국 화목 연료 난방설비 화재는 예방이 무엇보다도 중요하며 화재 발생 시 충분한 대처가 불가능하여 많은 인명과 재산의 피해를 초래함을 나타낸다.

Fig. 2 (a) By time fire occurrence statistics (b) By time person damage statistics

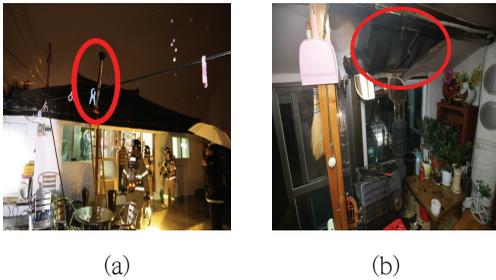
진압하였다. 발화 원인 분석 결과 화목 연료 난방 설비 부근에 연소재료 및 가연물이 발견되지 않은 점, 주위에 전기적인 설비가 목격되지 않는 점, 배기설비와 천장 목재 마감의 거리가 10cm인 점, 함석 스파이럴 배기설비를 3년 동안 교체 없이 계속 사용하고 있다는 관계자의 진술 등을 근거로 화재 원인을 배기설비와 천장의 이격거리 준수 소홀에 의한 배기설비에서 천장으로의 열전달에 의한 화재로 결론지었다. 이러한 화재는 배기설비의 설치 기준이 미비한 법령의 불비(不備)에 의한 화재이다. 법령의 불비는 배기설비 주변의 가연물로의 열전달에 의한 많은 화재를 초래한다.

Fig. 3 (a) View of the building and installation of exhaust system on roof (b) Charred ceiling by radiant heat

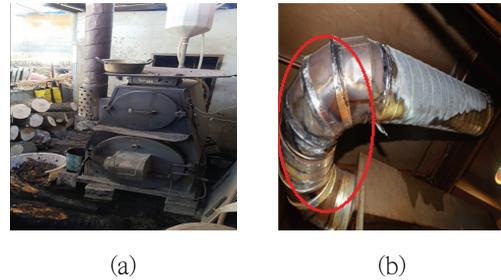
Fig. 4 (a) Wood stove in a fire place (b) Charred exhaust system

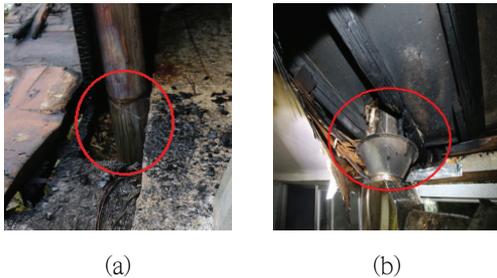
2017년 12월 25일 17시 20분 **군에서 화목 연료 난방설비의 배기설비 실내·외 관통부에서 화재가 발생하였다. 화재조사 보고서에 의하면 관계자는 한파로 화재 발생 3일 전부터 화목 연료 난방설비를 24시간 가동 중이었으며 화재 발생 당시에는 외출하여 주택을 비운 상태였다. 화재는 배기설비 실내·외 관통부에서 연기의 발생 사실을 목격한 이웃 주민에 의해 119에 신고되었다. 인근 소방대가 현장에 도착하였을 때 1층 지붕은 전소 상태였으며 소방대는 2층으로 연소 확대 방지에 주력 화재를 완전히 진압하였다. 발화 원인 분석 결과 화목 연료 난방설비를 설치한 지 5년이 지난 점, 1층 천장의 배기설비 실내·외 관통부가 목재로 마감된 점, 화재에 의한 건축물의 훼손 정도가 천장 부분에서 심하게 나타난 점, 목격자의 진술에 의하면 천장에서 처음 연기를 목격한 점등을 근거로 화재 원인을 배기설비 실내·외 관통부의 저온 발화에 의한 화재로 결론지었다. 저온 발화에 의한 화재는 배기설비 실내외 관통부가연물의 장기 열 축적에 의한 화재로 화목 연료 난방설비의 설치 시 관계 기관의 철저한 지도와 감독이 필요하다.

Fig. 5 (a) The indoor and outdoor contact parts of the carbonized exhaust system (b) Carbonized ceiling
