집단보호장비 내의 회로카드조립체 고장 원인 분석 및 품질 향상

박세진^{1*}, 기상식²

¹국방기술품질원, ²삼양화학공업

Analysis of Causes PCB Failure for Collective Protection Equipment and Improvement of Quality

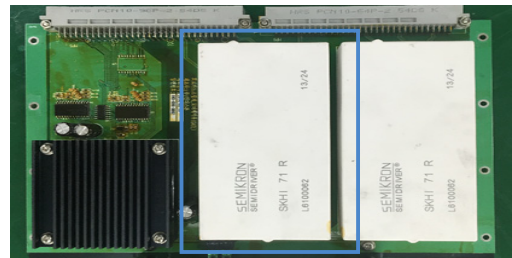
Fig. 2. Printed Circuit Board

반복적으로 고장이 발생한 회로카드조립체는 응축기/증발기 송풍기 모터 구동에 필요한 전류를 출력하고 작동 신호에 따라 응축기/증발기 송풍기 모터를 제어하는 역할을 한다. 이 회로카드 조립체에는 절연 게이트 양극성 트랜지스터 (Insulated Gate Bipolar Transistor, 이하 IGBT)가 Fig. 2와 같이 장착된다.

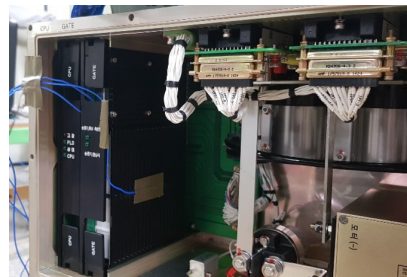
Fig. 10. Installation Environment of Gate

반면에 Fig. 10과 같이 화생제어기의 GATE 회로카드는 설치공간의 내부 면적이 냉난방제어기에 비해 넓으며, 회로카드간의 간격 이격은 없으나 방열판이 내부의 넓은 공간 방향으로 설치되어 있어 내부 온도와 함께 열분산이 발생했을 가능성이 크다고 판단된다[5]. 그리고 제어기 자체가 공기중에 노출되는 면적이 넓어 제어기 내부의 온도가 냉난방제어기에 비해 낮게 유지됨으로써 방열판의 방열 효율에 영향을 주었다고 판단되었다.
