무인항공기(UAV)를 활용한 건설현장 가시설물 안전관리

Safety Management of Steel Pipe Scaffold using UAV

본 연구에서는 건설현장을 대상으로 무인항공기(UAV) 촬영을 통하여 얻어진 사진측량 자료를 이용하여 작업발판 등의 가시설물 설치에 대한 적정성을 검토하였다. 연구대상은 강원대학교 삼척캠퍼스내 건물보강공사를 위한 가시설물이다. 검토대상은 강관비계의 띠장방향 비계기둥 간격, 장선방향 비계기둥 간격, 띠장 간격이다. 무인항공기 측량자료를 이용하여 검토한 결과 장선방향 비계기둥 간격은 기준을 잘 준수하여 설치되어 있었으나, 띠장방향 비계기둥 간격과 띠장 간격은 기준에 미달된 개소도 다수 발견되어 개선이 요구되었다. 특히 띠장 간격은 대부분 지점에서 기준에 미달되어 있었다. 무인항공기촬영으로 3차원 자료를 이용하여 입체적인 측량이 가능하여, 타 시설물에 가려져 있거나 내부에 위치한 시설물도 측량이 가능하였다. 무인항공기 촬영을 통하여 신속하게 현장의 상태를 자료화할 수 있으며, 현장인력의 작업을 방해하지 않고 측량을 수행할 수 있었다. 가시설물의 설치기준은 작업자의 안전확보를 위해 반드시 준수되어야 함에도 불구하고 현장에서는 아직 소홀히 다루어지고 있음을 알 수 있었다. 현장공정관리에 무인항공기 등을 활용하여 정기적으로 점검을 할 수 있도록 법적 제도가 보완되어야 한다고 판단되었다.

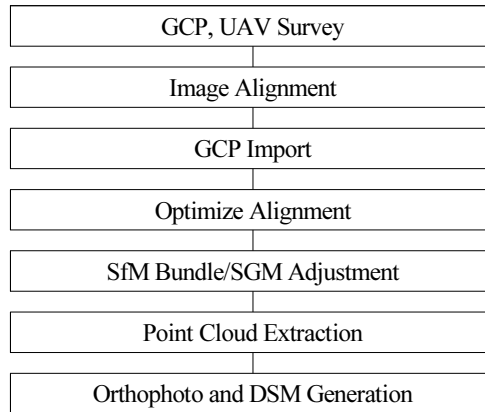
Fig. 1. Schematic Flow of UAV Survey

본 연구에서는 Phantom 4(DJI)를 이용하였다. 이 모델은 중량이 1.38 kg으로 비교적 가볍고, 30분간 비행이 가능하여 중, 소규모 지역의 촬영에 적합하고 상대적으로 저렴하게 시스템을 구성할 수 있으며 충돌회피 기능을 갖추고 있다. 최고비행속도는 72 m/s이나 정밀한 측량을 위해서 저속으로 비행하면서 촬영하였다. 본체에는 GPS/GLONASS가 내장되어 있어 지리 정보를 취득할 수 있으며, 짐벌을 이용하여 안정적인 정사영상을 획득할 수 있다. 무인항공기영상을 이용하여 공간정보를 제작하는 과정을 Fig. 1에 나타내었다.

촬영된 영상은 Pix4D mapper 소프트웨어를 이용하여 사진접합(Align photo), 지형구축(Building Dense Cloud), 질감구축(Build mesh), 재질생성(Build texture)의 과정을 거쳐 정합을 수행한다. 무인항공기 사진측량에서는 여러 장의 사진을 기

하학적 원리를 적용하여 접합하는 다중영상접합을 이용한다. 촬영된 중복영상에서 영상매칭을 통해 3차원 Point Cloud Data로 피사체를 재구성하는 Structure from Motion(SfM)기법을 이용하게 된다. SfM기법에서는 카메라 초점거리, 영상 크기 등의 정보를 이용하여 접합을 위한 영상의 특징점을 추출한다(Lee et al., 2016). 또한 영상정보를 이용하여 증강현실과 3차원모델링의 응용이 가능하다.

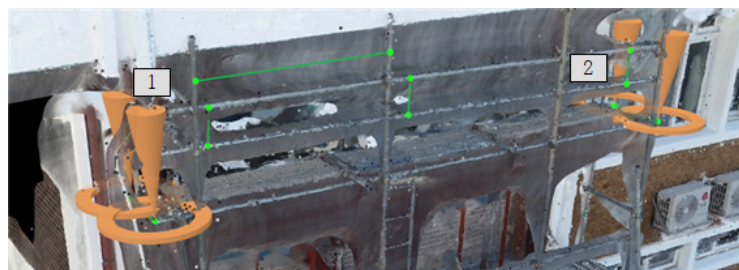
Fig. 5. Measurement of Beam Distance of Scaffold

비계기둥 간격에서 장선 방향은 1.5 m 이하로 규정되어 있다. Fig. 5는 장선방향 기둥 간격 측량을 위한 포인트 지정을 보여 주고 있다. 장선방향 간격은 상하로 크게 차이가 없을 것으로 예상되어 최상부의 간격을 2군데에서 측량하는 것으로 하였다. 측량된 장선방향 기둥간격과 기준의 충족여부를 Table 2에 나타내었다. 그 결과는 2군데 모두 기준을 충족하는 것으로 나타났다.

Distance (m)	Pass/Fail
1	0.65	Pass
2	0.68	Pass

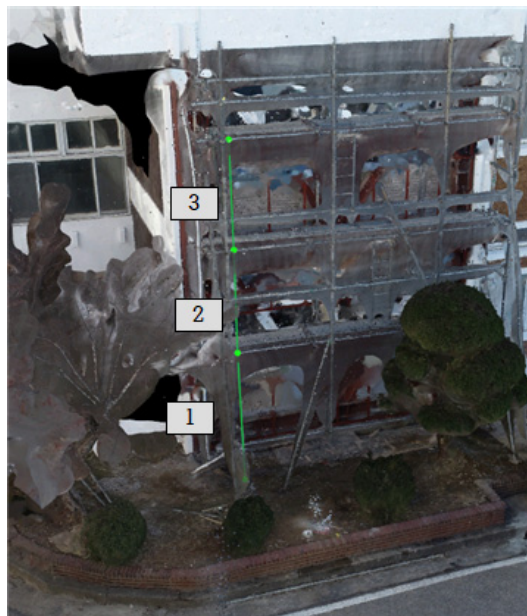
Fig. 7. Measurement of Wale Distance of Scaffold

띠장간격은 1.5 m 이하로 설치하며, 지상에서 첫 번째 띠장은 높이 2 m 이하의 위치에 설치하도록 규정되어 있다. Fig. 7은 띠장 간격 추출을 위한 조사선을 나타내고 있다. 띠장 간격은 각 층별로 측량하여 간격과 기준의 충족여부를 Table 3에 나타내었다. 1번 간격을 측량할 때 화단의 나무 등의 방해물이 있었지만 입체적 촬영을 통해서 방해물의 뒷면에서 측량할 수 있었다. 이렇게 무인항공기 촬영은 입체적 결과물을 만들기 때문에 현장에서 방해물이 있어도 측량할 수 있는 장점이 있다. Fig. 8에서는 각 측량지점의 상세사진을 통해서 측량지점의 정확성을 확인할 수 있다.

Criteria (m)	Distance (m)	Pass/Fail
1	Under 2	2.6	Fail
2	Under 1.5	1.94	Fail
3	Under 1.5	1.90	Fail

Table 3에 나타난 기준 충족여부에서 지면에서 첫 번째 피장은 2 m 이하로 설치되어야 하나 2.6 m로 측량되어 기준에 충족되지 못함을 알 수 있었다. 나머지 2번과 3번 간격도 기준에 충족되지 못함을 알 수 있었다.

피장간격은 1.5 m로 규정되어 있으나 작업자의 신장을 고려할 때 1.5 m는 지나치게 낮은 것으로 판단되며, 향후 적절한 기준설정이 필요하다고 생각된다.
