볼트액션 작동방식 단발형 소총의 비정상 작동에 관한 개선 연구

국방기술품질원 기동화력센터

A Study on Improvement of the Abnormal Operation of a One-shot Rifle with Bolt-action Operating System

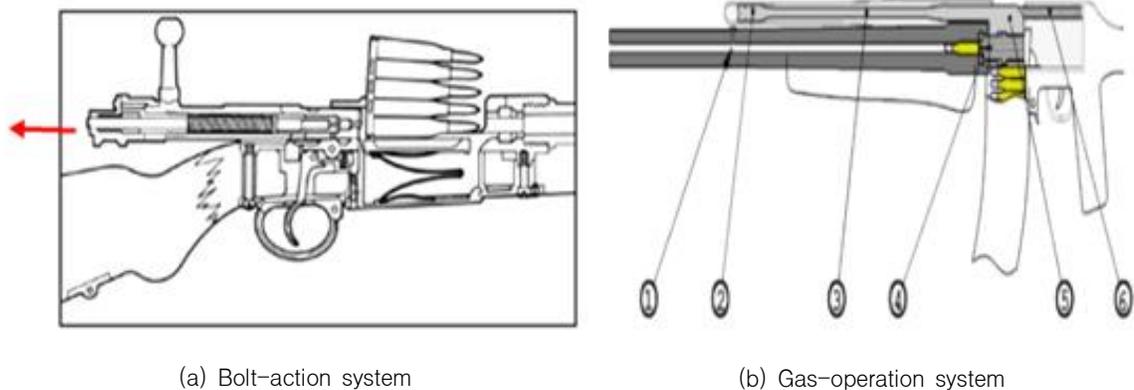
OO 단발형 소총은 작은 규모의 특수부대나 원거리 사격 및 핵심 목표물 제거 등 특수한 목적을 위해 운용되는 화기이다. OO 단발형 소총은 소총에서 주로 이용되는 가스작동식과 볼트액션식 노리쇠 작동방식 중 볼트액션식을 채택하고 있다. 가스작동식은 탄 폭발시 발생하는 가스를 이용하여 노리쇠를 후퇴시키는 방법으로 별도의 재장전없이 연속적으로 발사가 가능한 반면, 볼트액션식 작동방식은 격발, 탄피제거, 장전순으로 한번에 한발씩 격발할 수 있는 방식이며, 격발에 의해 발생하는 반동에너지를 줄일 수 있고 구조가 간단하여 고장 등의 문제를 최소화할 수 있다. Figure 1은 볼트액션 작동방식과 가스작동식의 개략적 형상을 보여주고 있다1.

Figure 1. Major operation method of rifle

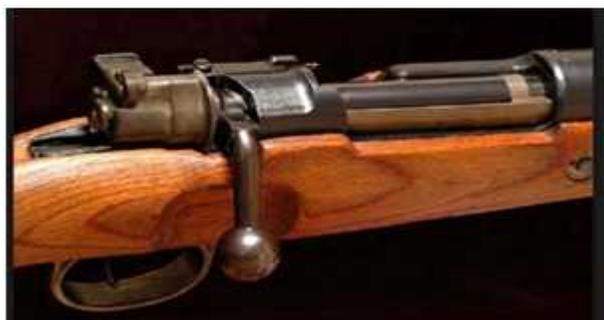
노리쇠의 형태는 크게 개방형과 폐쇄형으로 분류된다. 개방형 노리쇠는 노리쇠가 화기 바깥에 위치한 구조로써, 노리쇠가 화기로부터 쉽게 분리된다. Figure 2는 잠겨진 상태의 볼트액션식 개방형 노리쇠를 보여주고 있다. 이러한 구조 때문에 노리쇠가 잠겨있지 않은 상태에서 공기가 돌출 및 탄 뇌관타격 시 노리쇠는 화기로부터 급격하게 분리 및 후퇴되고 이로 인해 사격수의 부상이 크게 된다. 반면 폐쇄형 노리쇠의 경우 화기 내부에 노리쇠가 위치하고 있어 노리쇠가 잠겨있지 않은에서 폭발하더라도 노리쇠가 화기로부터 분리되지 않아 개방형 노리쇠 대비 안전하다.

Figure 2. Locked state of open type bolt-carrier⁵

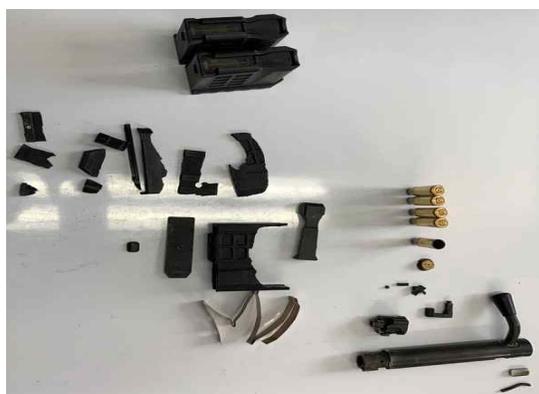
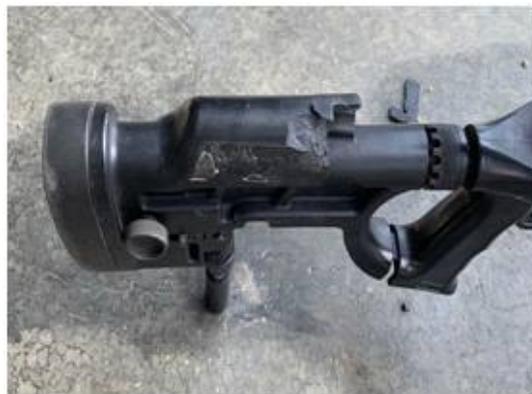
Figure 3. Broken weapon after the accident

사격 중인 OO 단발형 소총에서 4발까지 정상사격 후 5발째 폭발파손이 발생하였다. 사격수가 장전중, 방아쇠를 당기지 않았음에도 탄이 폭발하여 화기의 파손이 발생되었다. Figure 3은 파손된 화기를 나타낸다. 파손현장에서 노리쇠는 화기로부터 약 3m 가량 떨어져 있었고 공기는 돌출되어 있었으며 개머리판은 일부 파손되어 있었다. 또한 탄피의 머리부가 절단되어 있었고 탄피에 공이자국이 확인되었다. 이러한 파손품에 대한 정밀 분석과 화기의 격발기구를 단계적으로 확인하여 원인을 파악하였다.

(a) Broken part of weapon

(b) Broken butt plate

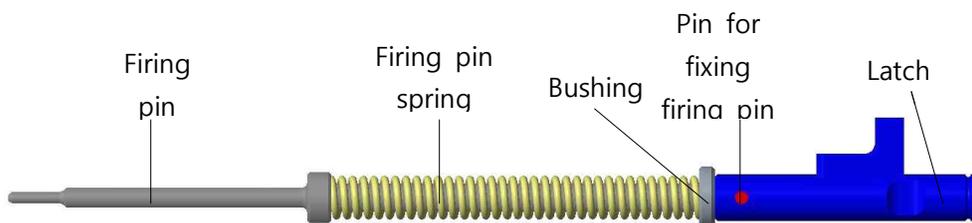
Figure 4. Assembly of firing pin

탄이 장전된 상태에서 방아쇠가 당겨짐에 따라 고정된 공이 해제되면서 돌출되어 탄약 뇌관을 타격하는 순서로 이루어진다. 장전은 공이 공이스프링에 의해 앞으로 튀어나가려는 힘을 받고 있는 상태로 장전 중 방아쇠를 당기지 않았음에도 공이 돌출될 수 있는 요인은 두가지이다. Figure 4와 같이 공이를 고정시키고 있는 격발작용자가 파손되었을때와 공이와 격발작용자를 체결시켜주는 공이고정핀이 파손되었을 때이다. 현장확인 결과 이 두가지 부품 모두 파손된 상태로 두가지 부품에 대한 상세분석을 실시하였다.

기존 공이조립체는 Fig 4와 같이 공이와 격발작용자를 공이 고정핀이 체결 및 고정해주는 형태이다. 공이 고정핀은 길이가 8mm, 외경이 2.5mm로 다소 크기가 작다. 이러한 공이 고정핀이 반복적인 충격에 의해 마모 및 파손되었을 것으로 판단된다. 따라서 공이 고정핀 재질변경에 대한 검토도 하였으나 충격에 의한 마모는 피할수 없고 불안정하기 때문에 사격간 영구적으로 분리되지 않도록 체결방법을 바꾸는 것이 바람직하다. 따라서 격발작용자와 공이를 기존에 핀으로 고정시켜주는 타입에서 나사타입을 추가하여 결합시킬 경우 사격 충격에 의해 분리되는 것을 완전히 차단할 수 있다. 이때 나사가 자립적으로 풀리지 않는 조건으로 나사산을 제조하면 체결된 공이조립체가 분리되지 않는다.

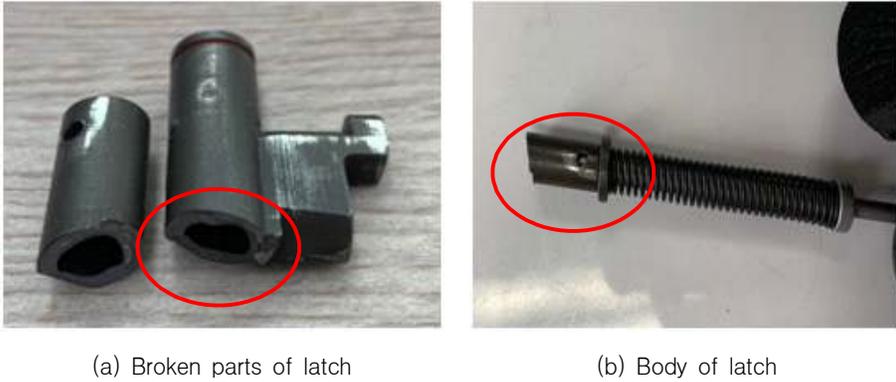
격발작동자는 Figure 5와 같이 파손되어 있었고 상세분석을 위해 Figure 6과 같이 SEM(Scanning Electron Microscope)을 이용하여 단면을 촬영하였다^[2].

Figure 5. Broken latch

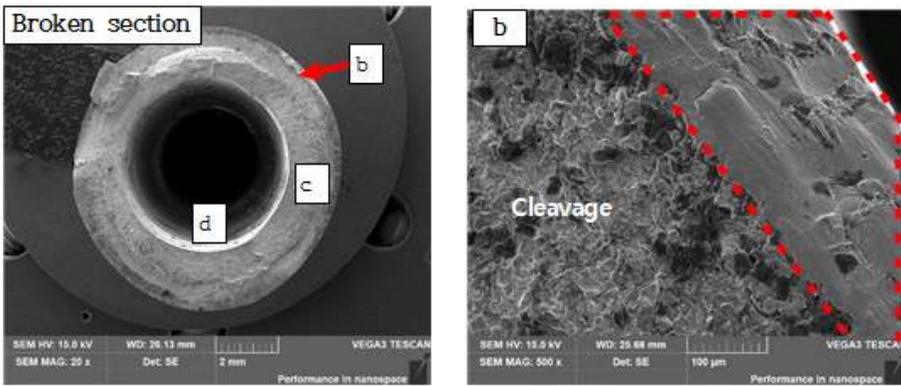
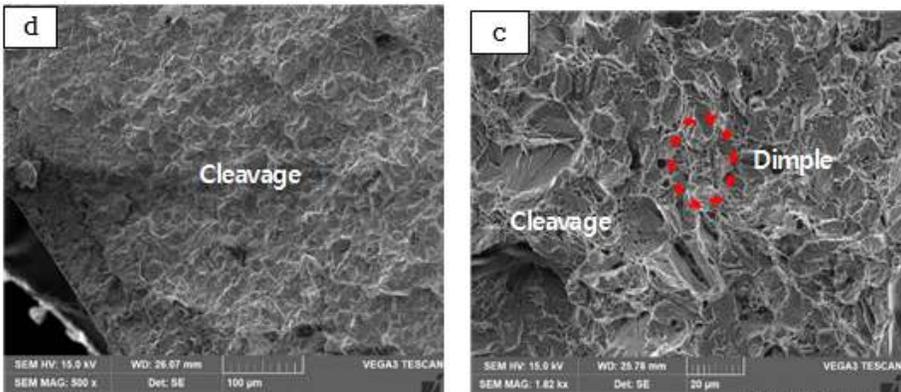
(a) Broken section

(b) Outer part

(d) Inner part

(c) Center part

Figure 6. SEM(Scanning Electron Microscope) analysis of fracture surface

Figure 6²의 (b)와 같이 격발작동자의 파손 단면 대부분에서 Cleavage가 관찰되었고 가운데부의 일부 매우 작은 부분에서 소성파괴에서 나타나는 파단면인 Dimple이 관찰되었다. Cleavage는 취성파괴를 의미하는 파단면으로써 이는 지속적인 힘이 아닌 순간적으로 큰 충격을 받아 파손되었을 때 나타나는 파단면이다³. 즉, 격발작동자는 탄 폭발 충격에 의해 2차적으로 파손된 것으로 격발작동자의 파손에 의해 공기가 돌출된 것은 아니라고 보여진다. 또한 공이 스프링의 장력에 의해 사실상 격발작동자를 파손시키는 것은 불가능하다. 따라서 격발작동자의 파손은 장전 중 공이 돌출의 원인이 아니다.

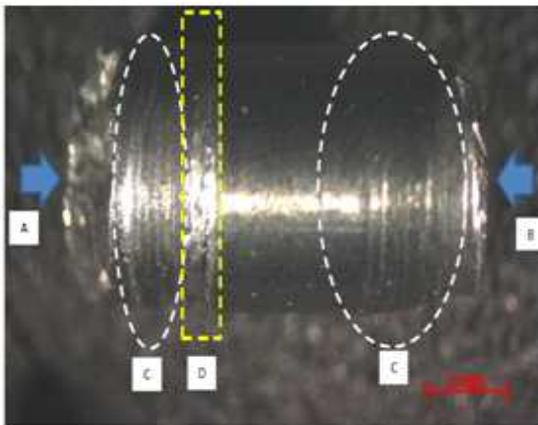
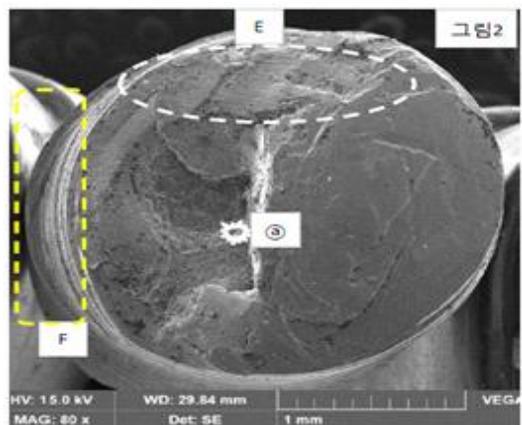
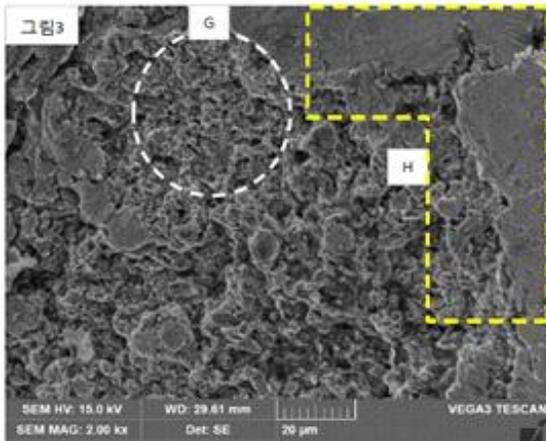
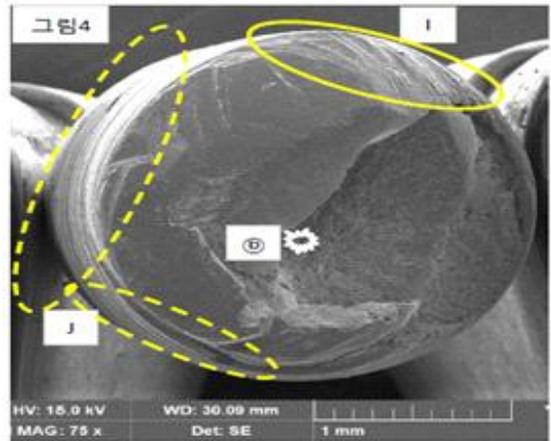
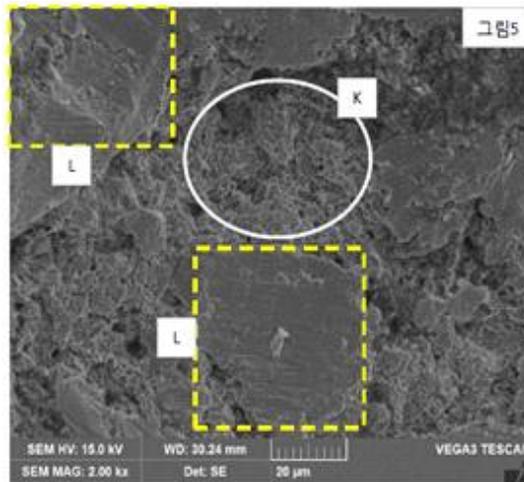
파손된 공이고정핀을 확인해본 결과 길이가 정상제품대비 2.6mm 가량 짧아져있었고 파단면이 심각하게 손상되어 있었다. 파손 원인을 파악하기 위해 마찬가지로 파단면에 대한 SEM(Scanning Electron Microscope)촬영을 Figure 7과 같이 실시하였다. Figure 7의 (a)는 전체 시료에 대한 사진으로 A, B 부분은 파단면의 양쪽 끝단을 나타낸다. (a) 사진의 C부분에서 보면 줄무늬가 관찰되고 D부분에서는 균열이 확인되었다. Figure 7의 (b)는 (a)사진의 A단면을 확대한 사진으로 대부분의 파단면은 손상되었고 줄무늬가 관찰되며 E부분에서는 마찰변형이 확인된다. 또한 F면에서는 동일한 방향의 줄무늬 패턴이 관찰되었다. Figure 7의 (c)는 (b)사진의 심(深)부를 G부분에 Dimple이 관찰되었고 마찰변형과 줄무늬가 H부분에서 관찰되었다. 그림 (d)는 (a)의 B section을 확대한 그림으로 마찰변형이 I부분에서 관찰되었다. 또한 반복적인 충격에 의해 줄무늬의 패턴이 동일한 방향으로 J부분에서 관찰되었다. 그림 (e)는 (d) 그림의 심부를 나타낸 것으로 Dimple이 K부분에 관찰되었고 동일한 방향으로 줄무늬가 L부분에서 관찰되었다. 분석내용을 요약하면 다음과 같다.

- (1) 양끝 파단면을 분석한 결과 전체적인 파단면에서 반복적인 충격에 의한 마찰로 동일한 방향으로 줄무늬가 관찰되었다.
- (2) 파단면의 심부를 관찰한 결과 마찰변형과 Dimple이 관찰되었다.
- (3) 대부분의 파단면이 반복적인 하중에 의해 심각하게 손상되었다.
- (4) 파단면에서 나타난 원주방향의 균열과 줄무늬 패턴을 보았을 때 파단면의 Dimple과 마찰변형은 동일방향으로 힘이 작용되었고 반복하중에 의해 피로파괴가 발생되었다.

(a) Damage sample of firing pin

(b) 'A' surface of picture (a)

(c) Deep part of ㉑ of picture (b)

(d) 'B' surface of picture (a)

(e) Deep part of ㉒ of picture (d)

Figure 7. SEM(Scanning Electron Microscope) analysis of pin

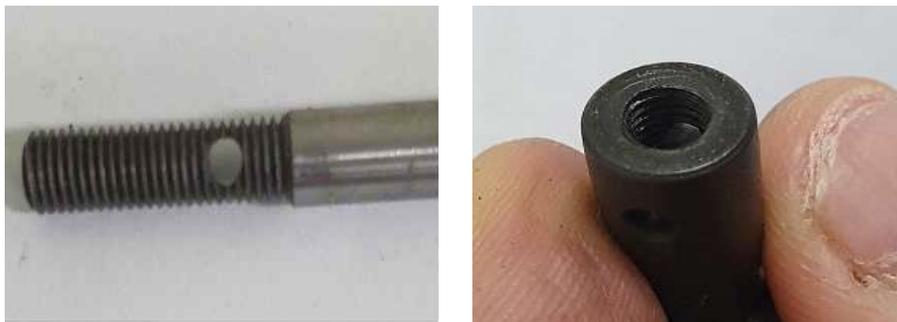
(a) Thread of a screw for firing pin (b) Thread of a screw for latch inside

Figure 8. Picture of firing pin assembly sample after firing test

위 개선안과 같이 3개의 시료를 제작하여 각 시료당 5,000회의 격발시험을 실시하였다. 시험결과 Fig 8과 같이 공이와 격발작동자의 나사산 마모가 발생되지 않았으며 기타 상태가 시험전과 같이 양호한 것을 확인하였다. 시험결과를 보아 개선된 공이조립체는 기존 공이고정핀에 의존했던 공이와 격발작동자의 체결을 공이고정핀 + 나사방식의 체결형태로 변경됨에 따라 사격 충격에 의해 공이조립체 내 부품간 체결이 풀어지는 현상을 원천적으로 방지할 수 있을 것으로 판단된다.
