# 항공기용 유압작동기 수분유입 방지를 위한 품질개선 사례

## A Case Study on Quality Improvement for Prevent Water Infiltration to ISA in Aircraft

**Purpose:** The purpose of this paper is to improve quality for water infiltration to FCISA during military aircraft operation.

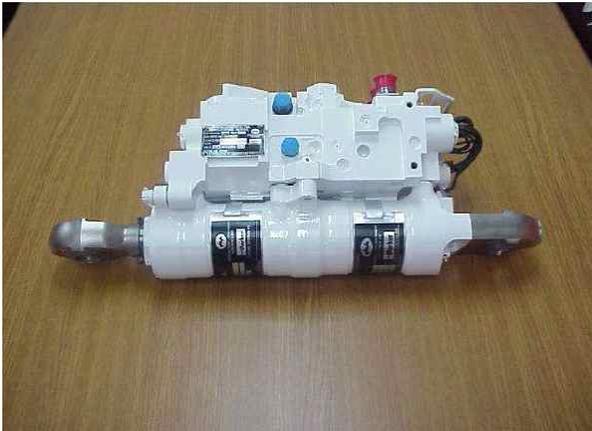
Figure 1. FCISA Configuration and Specification

유압작동기는 항공기의 비행자세를 제어하는 항공기 구성품으로서 항공기 내부의 비행조종시스템과 전기적으로 연결되어 항공기가 고정밀의 비행자세 제어가 가능하도록 하며, 항공기 자세제어를 위해 1대의 항공기에는 플래퍼론(Flaperon)용 유압작동기 2대, 수평꼬리(Horizontal Tail) 날개 유압작동기 2대, 러더(Rudder) 유압작동기 1대로 총 5대의 유압작동기가 장착된다. 플래퍼론 유압작동기는 저속의 비행 영역에서 항력과 양력을 증가시킬 목적으로 사용되는 플랩의 기능과 기놀이(Rolling)을 목적으로 사용되는 에일러론(Aileron)의 역할을 동시에 수행할 수 있도록 구성되어 있으며, 수평 꼬리날개 유압작동기는 수평 꼬리날개 부위에 장착되어 항공기의 기놀이(Pitching) 운동과 기놀이 운동을 제어하여 항공기의 고 기동성을 발휘 할 수 있도록 하는 주요 작동부 역할을 담당한다. 러더 유압작동기는 수직 꼬리날개 부위에 장착되어 항공기의 빗놀이(Yawing) 운동을 제어하는 역할을 담당한다. 유압작동기의 주요 특징으로 1개의 유압작동기에 직접구동식밸브(DDV, Direct Drive Servo Valve), 매니폴드 및 밸브 조립체(Manifold & Valve Assembly), 작동기조립체(Actuator Assembly), 선형변위감지(LVDT) 센서로 구성되어 있으며, 각각의 부품 및 시스템은 전기적 신호 또는 유압에 의해 그 기능을 수행하는 플라이바이와이어(FBW, Fly-By-Wire) 시스템이다. (Figure 1. 참조) 한편, Figure 2과 같이 러더 유압작동기는 항공기 후방동체에 있는 러더 조종면 힌지 부위에 25도 각도로 장착된다.

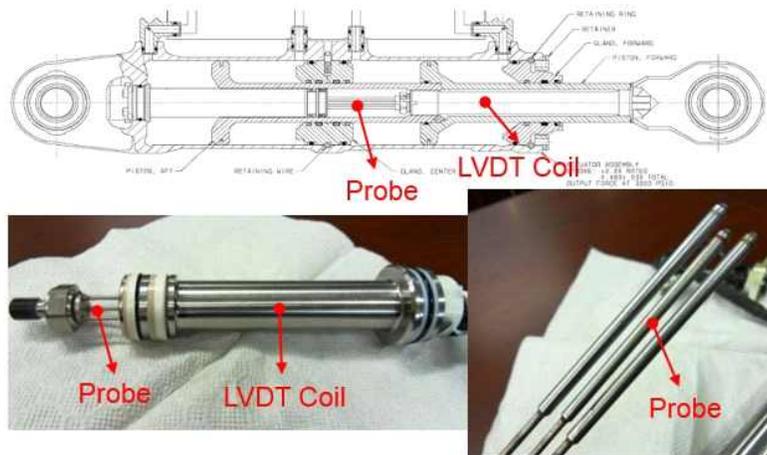
Figure 3. Inner Component of FCISA

Figure 3에 나타낸 바와 같이 결함이 발생한 러더 유압작동기의 LVDT 센서 부위는 유압작동기 내부 실린더 안에 위치하고 있으며, 실린더는 LVDT 프로브(Probe)와 코일(Coil) 부위, 피스톤(Piston) 및 작동기 끝단(Rod end) 등으로 구성된다. LVDT 센서는 코일 부위에 프로브가 삽입되는 형태로 운용되고, 실린더 내 피스톤의 위치에 따라 선형 변위가 변하면 그 전기값의 변화를 비행제어시스템으로 피드백(Feedback)하여 유압작동기를 제어한다.

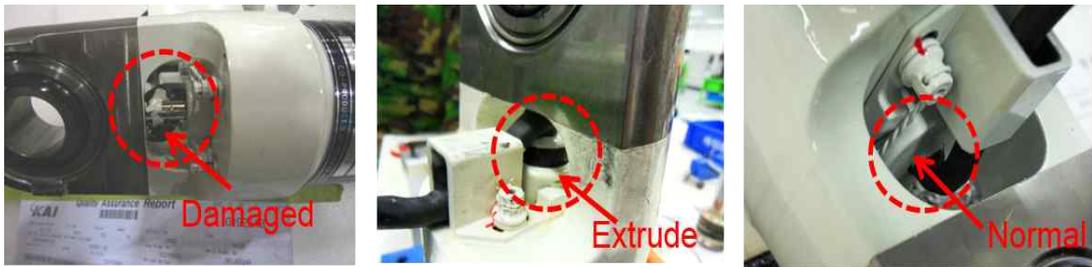
Figure 4. LVDT Failure

군용항공기 운용 중 Figure 4과 같이 LVDT 센서 후방의 몰딩 부위가 파손되거나 외부로 돌출되는 결함이 다수 발생하였고, 파손 및 돌출에 의한 작동기 위치 피드백 신호 이상을 감지하여 비행제어 결함을 시현하였다. 이때

LVDT 센서 후방 몰딩 부위는 후면부에 1~3 mm 범위로 돌출되었다. 항공기 비행제어 운용 특성상 유압작동기는 매우 중요한 역할을 담당하고 있기 때문에 유압작동기는 주요비행안전품목으로 분류되어, 정부차원에서 주요관리품목으로 지정되어 관리된다. 따라서, LVDT 센서가 돌출되거나 파손됨으로써 유압작동기 위치 감지 신호 피드백에 영향을 미칠 수 있고, 이러한 일련의 위치 신호 감지 피드백 동작과정이 원활하게 이루어지지 않으면 비행 안전에 큰 영향을 미칠 수 있다. 그러므로 LVDT 센서 돌출 및 파손에 대한 원인분석과 결함 해소를 위한 개선은 필수적이다.

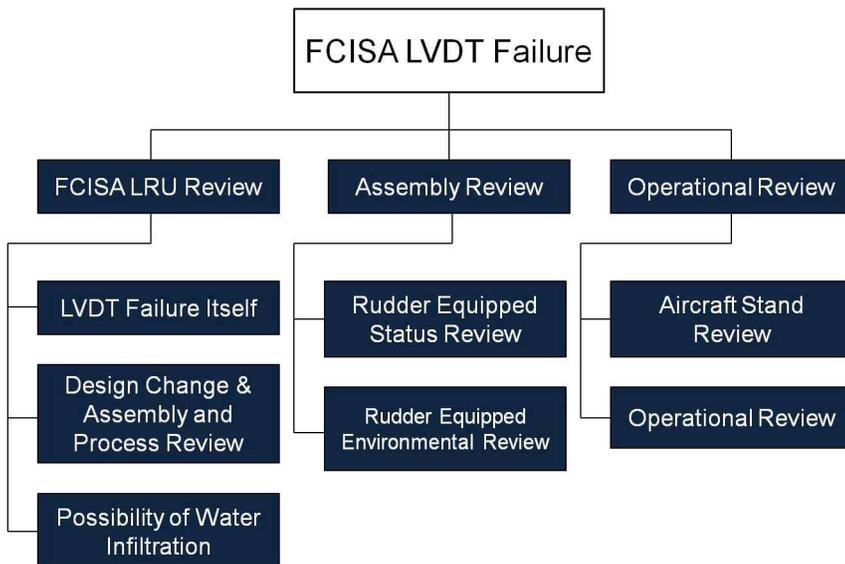
Figure 5. Fault Tree Analysis

유압작동기 LVDT 센서 돌출 결함에 대한 상세원인분석 수행을 위한 고장탐구(Trouble Shooting)를 실시하였다. 고장탐구를 위한 통상적 방법론으로 여러 가지 있지만 본 연구에서는 고장수목분석(Fault Tree Analysis) 방법을 활용하였고, 체계적 접근을 위해 원인파악을 위한 분석도를 Figure 5에 나타내었다. 유압작동기 LVDT 센서 파손 및 돌출 발생에 따라, 유압작동기 단품 측면, 장착 측면, 운용 측면으로 크게 3가지 사항을 고려하였다. 단품측면에서는 LVDT 자체결함 여부, 조립 및 가공 불량 사항에 따른 수분 유입 여부를 확인하였고, 장착측면으로는 러더 유압작동기 장착 상태에 따른 영향성 확인과 운용 측면에서 항공기 주기 및 비행 중에 발생할 수 있는 수분 유입으로 인해 주기상태 및 운용환경을 고려하였다.

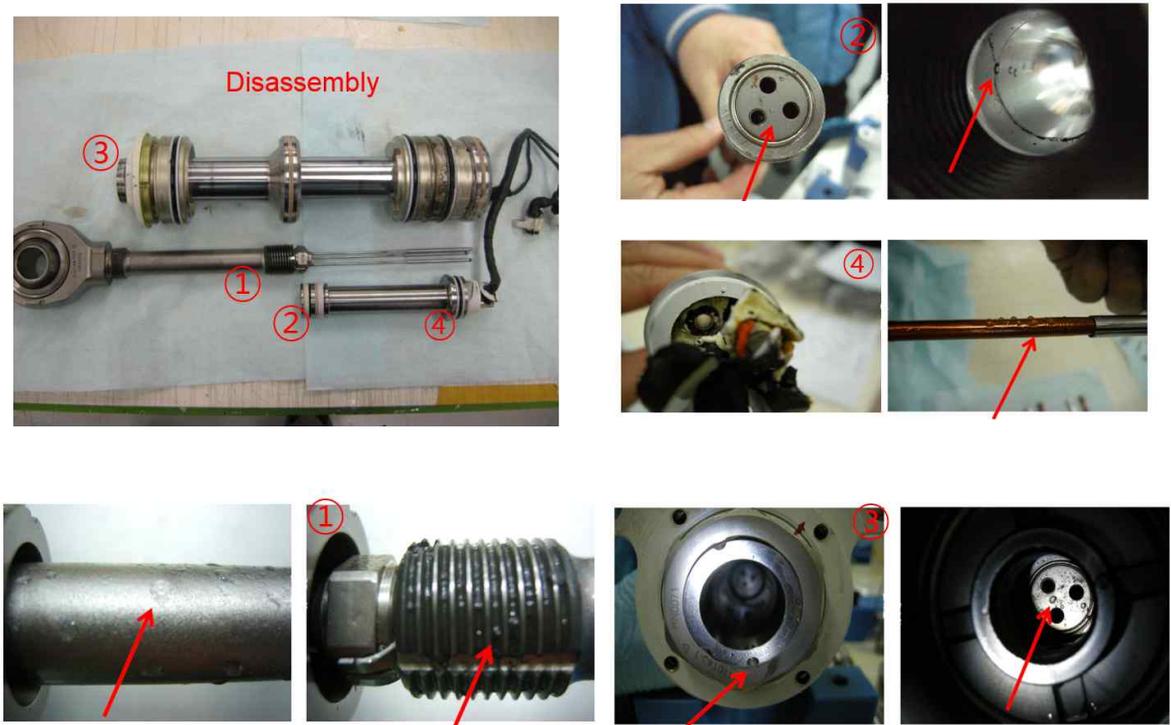
Figure 6. Water Infiltration

유압작동기 단품 측면의 원인분석을 위해 LVDT 센서 자체결함 여부 확인결과 결함이 발생한 유압작동기의 LVDT 에션 자체 결함은 식별되지 않았고, 조립 및 가공상태 확인결과 특이사항은 확인되지 않았다. 수분유입 가능성 검토를 위해 Figure 6와 같이 LVDT 센서 결함 발생품의 유압작동기를 분해하여 수분유입 여부를 확인하였다. 유압작동기의 실린더 부위만 별도로 분해하여 실린더 조립체 내부를 확인한 결과 피스톤 Rod End 부위(①), LVDT 센서 프로브 부위(②), 내부 실린더(③), LVDT 센서 후면 코일부위(④) 에서 수분이 확인되었다. 또한, LVDT 센서 내부의 프로브와 코일 부위 분해하여 확인한 결과 Figure 7 과 같이 화살표 방향대로 코일 후면 부위에 LVDT 코일이 뒤로 밀리는 후퇴현상이 발생하였으며, 이러한 현상에 의한 LVDT 센서 후면 몰딩 부위 밀림과 파손이 확인되었다.

유압작동기에 수분이 유입된 현상을 확인한 결과 운용 특성상 프로브와 코일부 사이에 수분이 유입 및 결빙되어 고착된 상태에서 작동기 구동 시 LVDT 센서 코일부 까지 동시에 움직임에 따라 후방으로 돌출 되거나 파손 된 것으로 판단하였다. 한편, LVDT 센서 후면은 하중을 받는 부위가 아니므로 고무재질로 몰딩 처리 되었다.

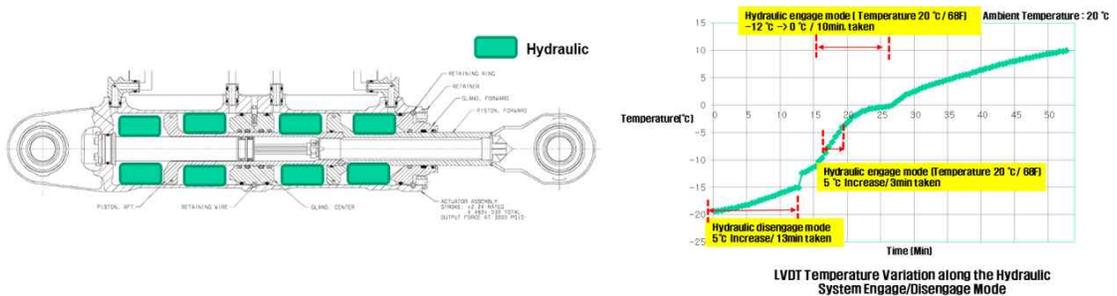
Figure 8. Hydraulic in FCISA and Temperature Increasing

결함현상은 기상점검 중에만 발생하였으며 항공기 비행 중 유압유 온도는 약 37℃ 이상 유지됨에 따라, LVDT 외부에서 고온의 유압유가 둘러싸져 있는 형상이기 때문에 비행 중 외부 온도 저하에 따른 내부 결빙 가능성은 없다.(Figure 8 참조) 따라서, 유압작동기 내부로 수분 유입된 상태에서 저온에 장시간 노출 시 결빙이 되었을 때 LVDT 돌출 및 파손 결함이 발생 가능한 것으로 판단하였다.

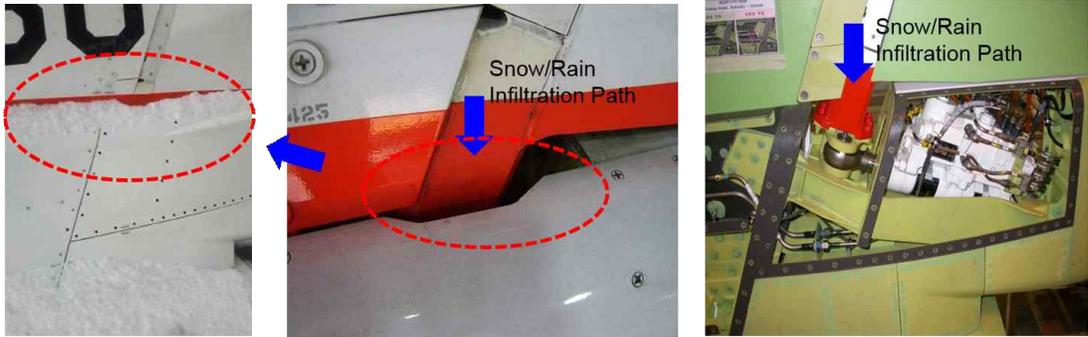
Figure 9. Water Infiltration Path to the FCISA

Figure 9과 같이 러더 유압작동기 작동 시 간섭을 방지하기 위해 외부 커버의 상부에 틸이 있음에 따라 눈 혹은 비가 유입이 가능한 형상으로 장착되어있다. 또한, 러더 유압작동기 장착 형상은 약 25도 정도 기울어진 상태로 장

착되기 때문에 외부에서 유압작동기로 수분 유입이 용이한 형상으로 장착되어 있었다. 한편, 리더 유압작동기는 Figure 10과 같이 내부 진공 방지와 Piston Rod 회전 방지를 위한 Spacer Set(회전방지를 위한 부속품) 사이로 외부와 공기흐름이 가능하도록 설계되어 있으며, 이 부위로 수분이 유입될 가능성이 있다고 판단하였다.

러더 작동기 수분 유입 차단을 위해서 Figure 14. 와 같이 작동기 Rod End 부위에 Spacer Set을 둘러싸는 형상의 기계가공품인 Air Vent Cap(이하 AVC) 장착 방법을 고안하였다.

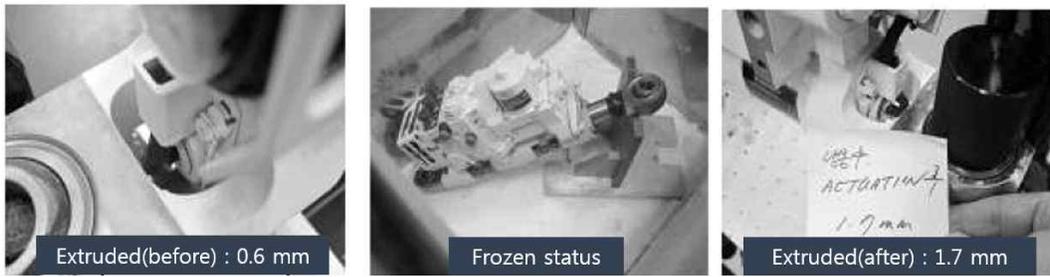
Figure 11. Protruded(Before & After) Simulation Test

2.2.2와 2.2.3에서 LVDT 센서 돌출 및 파손 원인을 검토한 결과 내부 수분 유입 및 동절기 저온에 따른 수분 결빙 상태에서 프로브와 코일이 고착된 상태로 작동되어 결함이 발생한 것으로 판단하였다. 따라서, 이러한 사항을 확인하고 검증하기 위해 운용부대에서 제작업체로 제품 수리를 위해 리콜(Recall)된 결함이 발생한 유압작동기를 활용하여 결빙 시킨 후 재현을 수행하였다. 그 결과 초기 돌출량 0.6 mm 인 상태에서 결빙 재현 시험 후 1.7 mm 으로 추가 돌출 되었으며, 내부 확인결과 수분이 확인 되었다. (Figure 11 참조)

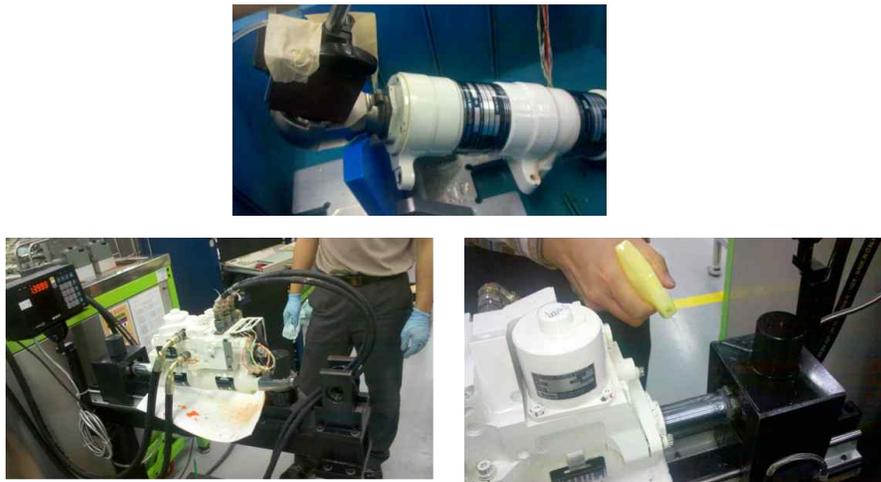
Figure 12. Simulation Test for Water Infiltration

유압작동기로 수분 유입 여부를 확인하기 위해 유압작동기 제작업체 수락시험(제품 납품 전 최종확인 시험) 장비를 활용하여 Figure 12 같이 시험을 수행하였다. 먼저, 항공기 지상 주기 상태로 가정된 상황으로 수분을 주입하기 위해 항공기 장착 형상과 일치성을 고려하여 20~30도 기울어진 상태에서 수분을 분사하였다. 이때, 가혹한 조건 모사를 위해 Rod end 상부 바로위에 수분이 나올 수 있도록 출구를 위치 시켰으며, 그 결과 약 2 cc 정도의 수분이 침투 되는 것을 확인할 수 있었다. 두 번째로 항공기 러더 유압작동기 작동 상태를 가정된 상황으로 수분 주입 모사 시험을 수행하였다. 러더 유압작동 상태를 모사하기 위해 수락시험 장비를 통해 지속적으로 유압작동기 왕복 사이클링(Cycling, 최대 450회)을 수행함과 동시에 수분 분사기를 사용하여 Rod End 및 Spacer Set 주위에 임의로 약 370 ml 의 수분을 가하였다. 그 결과, 유압작동기 사이클링 시 발생되는 공기 흡입과정과 동시에 수분이 유입되었고, 내부 상태를 확인한 결과 약 1~2 cc의 수분이 유입되었음을 확인하였다. 이는 기존 유압작동기 LVDT 센서 결함 상태와 매우 유사한 상태였다.

유압작동기 LVDT 센서 결함 원인파악을 위해 Fault Tree Analysis에 따라 각각의 항목을 검토한 결과, 유압작동기가 장착된 상태 및 항공기 운용 환경 및 결함 당시의 기후조건에 의해 수분 유입 및 결빙이 될 수 있고, 이에 대한 모사 및 재현 시험을 통해 동일한 결함이 발생할 수 있다는 결론을 도출하였다.

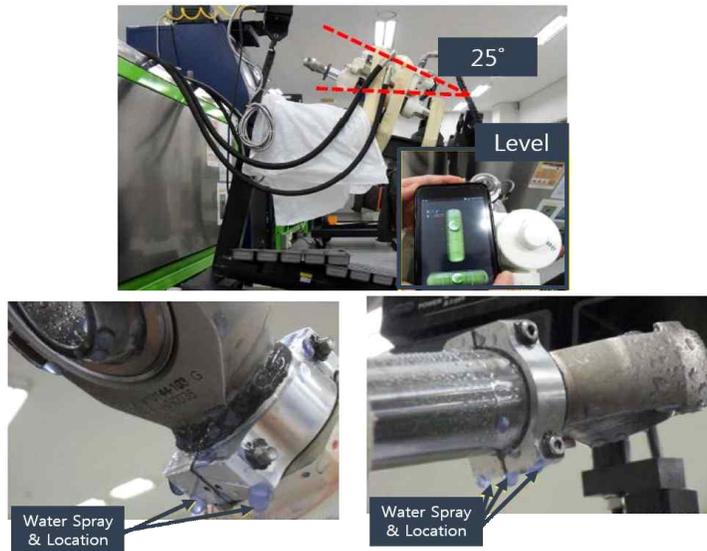
Figure 15. Test Set-up for applying AVC

유압작동기에 형상개선을 위한 AVC 장착 후 수분 유입 여부 및 성능 영향성 확인을 위한 시험을 수행하였다. 수분침투 모사 시험을 위해 항공기 장착상태와 동일하게 25도 정도 기울인 상태로 AVC가 장착된 유압작동기를 성능 시험 장비와 연결하여 반복 운동 사이클링을 수행하였으며, 이와 동시에 수분을 분사하였다. 시험 완료 후 최종 분해 후 유압작동기 Spacer Set 표면 및 LVDT 내·외부, 유압작동기 내부 표면에 수분 침투 여부를 확인하였으며, 유압작동기 내부에 수분이 없음을 확인하였다. 또한, 기존 절차에 따라 유압작동기 수락시험 항목 및 항목별 요구조건에 따라 성능시험을 수행한 결과 개선 전 제품과 변동사항이 없는 것을 확인하였다. (Figure 15 참조)

한편, AVC가 적용되어 형상이 개선된 유압작동기가 개선사항 검증을 완료한 후 결함 발생 항공기를 포함한 운용 항공기에 전수 적용하였으며, 동일한 계열의 양산항공기에 설계개선이 완료된 제품을 적용하도록 정부 차원의 검토 위원회를 통해 조치되었다.
