## 고압 수소설비용 비금속부품 소재의 FMEA 평가를 통한 실험적 연구

### An Experimental Study on the FMEA Evaluation of Non-metallic Materials in High-Pressure Hydrogen Facility

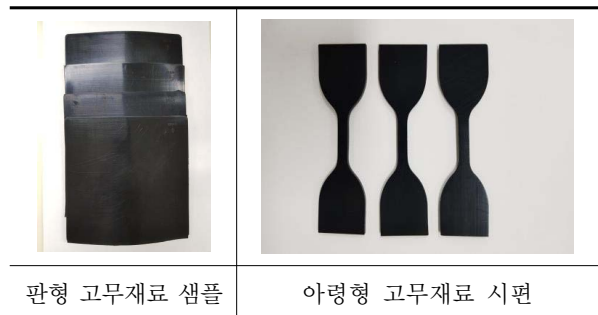
**Table 7.** Dumbbell-Shaped Specimens

인장강도 및 연신율, 경도 변화를 관찰하기 위해 『KS M 6518:2018 가황 고무 물리 시험방법』에서 규정한 아령형 2호 시험편을 사용하였다.

시험에 사용된 시험편의 형상은 Table 7과 같이 제작하였다.

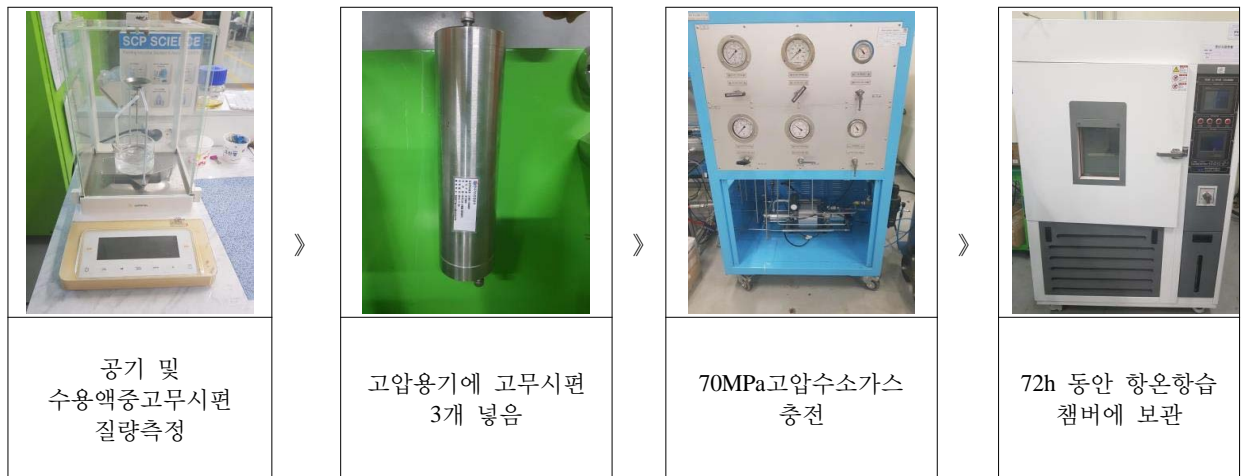
**Fig. 2.** Hydrogen Soakage Test

은 3개 시험편을 측정하여 평균값으로 결과를 처리하였다. Fig. 2의 시험장비는 질량·부피변화율을 측정하기 위해 고성능저울과 수소충전용 시험장치, 항온·항습 챔버를 사용하였고, 시험 전 공인교정기관의 교정을 받았다.[5][6][7]

수소 설비에 사용되는 비금속재료 시편을 공기 중 질량( $W_1$ )을 1 mg까지 측정한다. 시험편 3개를 고압용 실린더에 넣고 70 MPa의 수소가스를 채운 후 72시간 동안 상온의 항온항습 챔버에 보관하여 침지한다. 가스를 퍼지한 후 공기중 질량( $W_3$ )을 측정하여 질량변화율을 계산한다.

부피변화율의 측정은 비금속재료 시편을 공기 중 질량( $W_1$ )과 수중의 질량( $W_2$ )을 측정한다. 시험편 3개를 고압용 실린더에 넣고 70 MPa의 수소가스를 채운 후 72시간 동안 상온의 항온항습 챔버에 보관하여 침지한다. 가스를 퍼지한 후 공기중 질량( $W_3$ )과 수중의 질량( $W_4$ )을 측정하여 부피변화율을 계산한다.

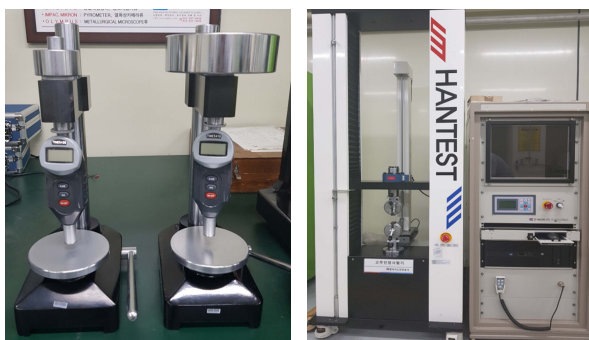
Fig. 3. Shore Durometer & Universal Testing Machine

상온에서의 자연노화, 고온에서의 산화현상 등으로 고무가 점착, 경화, 연화, 균열 등으로 물성이 저하하게 되며, 고무에 대한 산소의 작용은 열로 촉진되어 고무 부품의 노화를 가속 시킬 수 있다. 이에 산소에 의한 노화 정도를 관찰하기 위해 Fig. 3과 같이 고무의 산소열화표준인 『ASTM D 572-04 Standard Test Method for Rubber-Deterioration by Heat and Oxygen』 과 수소비금속재료 시험방법인 『EU No. 406』 4.1.2 Ageing Test에 따라 2.0 MPa의 고압의 산소에 85 °C, 96시간을 노출시킨 후 노출전 상태와의 인장강도변화율, 연신율 및 경도변화율을 측정하여 물리적인 변화를 관찰하였다. 인장시험기는 고무만능시험기를 사용하였고, 경도시험기는 ASTM D 2440, KS M ISO 7619에 적합한 쇼어경도기를 사용하였고, 시험전 공인교정기관의 교정을 받았다.[8][9][10]

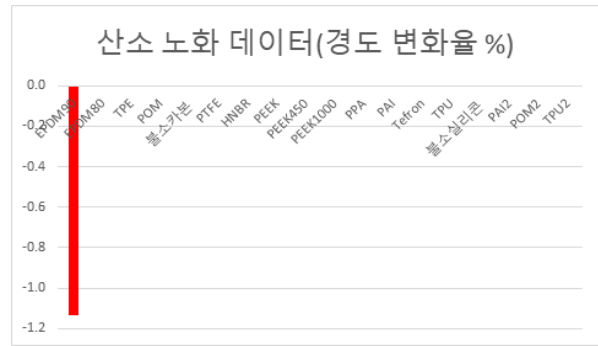
Fig. 8. Rate of Variation Hardness of Rubber Material

Fig. 8은 비금속 제품의 산소 노화에 의한 경도 변화는 대부분의 비금속재료에서 발생되지 않았다. 다만 EPDM은 경도변화가 -1.1% 감소가 발생하였으나, 이는 전체 경도변화에 비교해 성능에 큰 영향을 없는 정도의 미미한 변화량으로 나타났다.
