도시철도 침목플로팅궤도 궤도구성품의 손상평가

Damage Evaluation of Track Components for Sleeper Floating Track System in Urban Transit

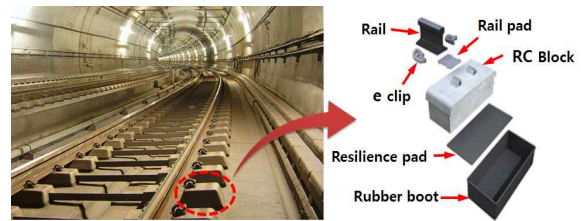
그림 1. 침목플로팅궤도(STEDEF) 개요도
Figure 1. Schematic of sleeper floating track(STEDEF)

침목플로팅 궤도구조는 그림 1과 같이 레일, 체결구(e-clip), RC침목, 레일패드, 침목방진패드, 침목방진상자 등 복잡한 궤도구성품으로 구성되어 있다.

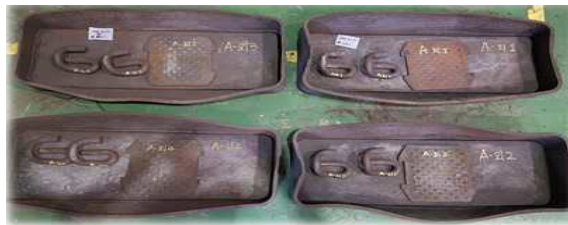
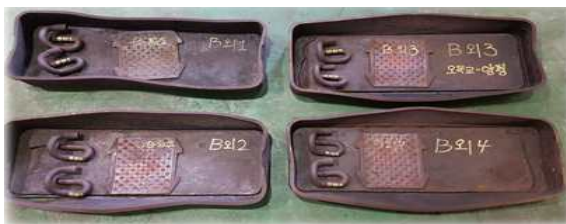
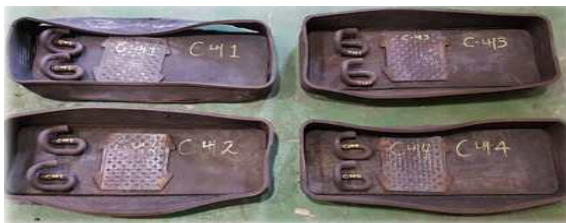
그림 2. 궤도재료시료 전경

시료 채취는 곡선과 직선 선형별로 총 3개소의 현장에서 채취하였으며, 시료 수량은 개소별로 레일패드와 침목방진패드, 침목방진상자를 내, 외측에서 각각 2개씩 총 4개씩을 채취하였으며, 체결구는 개소별로 내, 외측에서 4개씩 총 24개를 채취하였다. 궤도재료의 시료전경은 그림 2와 같다.

(a) Section A

(b) Section B

(c) Section C
