앵커 긴장력 변화에 따른 비탈면 유지관리 연구

A Study on the Cut-slope Maintenance according to Anchor Tension Force

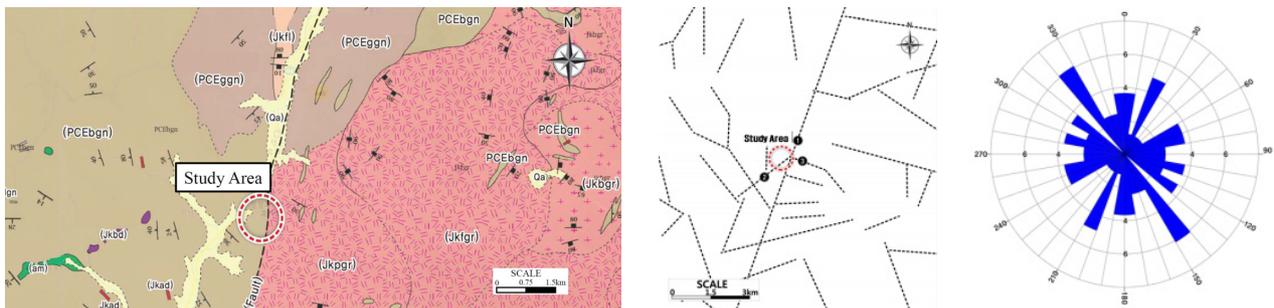
Fig. 4. Geological map and analysis results of linear features.

(a) Geological map of study area (surface geologic survey conducted at four places; Qa: Quaternary alluvium; Jkad: Jurassic acidic dike; Jkbd: Jurassic basic dike; Jkfl: Jurassic felsite; Jkpg (Jkfg, Jkbg): Jurassic granite; PCEbgn: Pre-Cambrian banded gneiss; broken line: Fault)

(b) Analysis results of geological linear feature (nearby large fault in the south-north direction)

계단식옹벽에 설치되어 있는 앵커의 기능상실은 드문 일로 비탈면의 활동 및 단층에 의해 발생한 것으로 예상할 수 있다. 지반조사 자료 및 해석 자료의 부재로 인하여 지표지질조사를 통한 분포암종, 지질구조대(절리, 단층 등), 불연속면 특성 등을 분석하여 안정성 평가자료로 활용하였다. 연구대상 비탈면 위치 주변의 암종은 대부분 호상편마암과 반상화강암이 넓게 분포하고 있으며, 남북방향으로 충적층이 길게 분포하는 것으로 나타났다(Fig. 4a). 지표상의 노두 발달은 미약하며, 소규모로 노두가 관찰되었다. 남북방향으로 발달하고 있는 단층에 의해 동서방향으로 지질경계를 이루고 있으며 단층의 영향으로 계곡이 발달하고 있었다. 선구조분석 결과 대체적으로 NW방향과 NE방향의 선구조가 우세하게 발달하고 있으며, 국부적으로 E-W방향의 선구조가 발달하는 것으로 조사되었다(Fig. 4b).

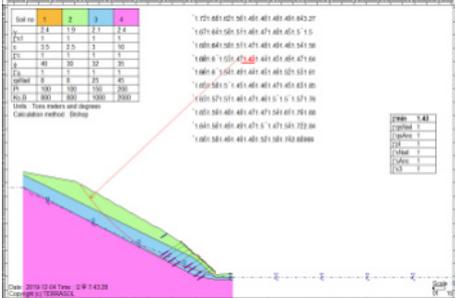
Table 3. Analysis result of STA.0+075 in the limit equilibrium analysis

Current state		Considering the anchor function loss		After reinforcement		
	Category	Anchor force (kN)	Category	Anchor force (kN)	Category	Length (m)	Anchor force (kN)
	8	614/Cone defect	8	0/Cone defect			
	7	741	7	0/Anchor force loss	7	25.0	449
	6	603/Cone defect	6	0/Cone defect	6	25.0	449
	5	413/Strand defect	5	0/Strand defect	5	20.0	449
	4	101/Strand defect	4	0/Strand defect	4	20.0	449
	3	265/Strand defect	3	0/Strand defect	3	20.0	449
	2	159/Strand defect	2	0/Strand defect	2	15.0	449
	1	508/Strand defect	1	0/Strand defect	1	15.0	449
	F.S = 1.56 > 1.5 ∴ O.K		F.S = 1.45 < 1.5 ∴ N.G		F.S = 1.65 > 1.5 ∴ O.K

앵커 긴장력이 부족한 비탈면 하단부 앵커의 경우 정착장이 대부분은 파괴면 내에 위치하고 있으며, 장기적으로 하단부 앵커가 기능을 상실할 경우 기준안전율을 만족하지 못하는 것으로 평가되었다. 재긴장이 불가능한 앵커 주변에 추가 앵커를 설치하여 장기적 안전을 확보하고자 하였다(Tables 3~5).

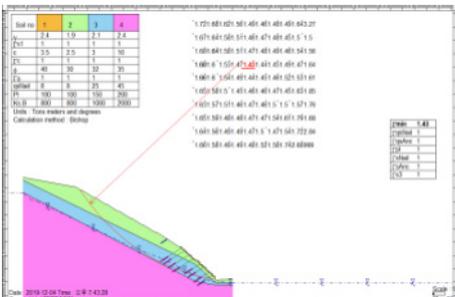
Table 4. Analysis result of STA.0+125 in the limit equilibrium analysis

Current state		Considering the anchor function loss		After reinforcement		
	Category	Anchor force (kN)	Category	Anchor force (kN)	Category	Length (m)	Anchor force (kN)
	10	741	10	741			
	9	741	9	741			
	8	741	8	741			
	7	381	7	0/Anchor force loss			
	6	201/Strand defect	6	0/Strand defect	6	25.0	449
	5	201/Strand defect	5	0/Strand defect	5	25.0	449
	4	275/Strand defect	4	0/Strand defect	4	20.0	449
	3	349/Below the load	3	0/Below the load	3	20.0	449
	2	296/Below the load	2	0/Below the load	2	15.0	449
	1	529/Strand defect	1	0/Strand defect	1	15.0	449
	F.S = 1.56 > 1.5 ∴ O.K		F.S = 1.47 < 1.5 ∴ N.G		F.S = 1.66 > 1.5 ∴ O.K

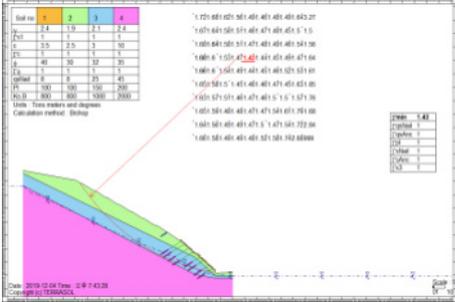
Table 5. Analysis result of STA.0+160 in the limit equilibrium analysis

Current state		Considering the anchor function loss		After reinforcement		
	Cate-gory	Anchor force (kN)	Cate-gory	Anchor force (kN)	Cate-gory	Length (m)	Anchor force (kN)
	9	741	9	741			
	8	741	8	741			
	7	741	7	741			
	6	254/Strand defect	6	0/Strand defect	6	25.0	449
	5	233/Strand defect	5	0/Strand defect	5	25.0	449
	4	296/Strand defect	4	0/Strand defect	4	20.0	449
	3	296/Strand defect	3	0/Strand defect	3	20.0	449
	2	259/Strand defect	2	0/Strand defect	2	15.0	449
	1	260/Below the load	1	0/Below the load	1	15.0	449
	F.S = 1.58 > 1.5 ∴ O.K		F.S = 1.46 < 1.5 ∴ N.G		F.S = 1.74 > 1.5 ∴ O.K

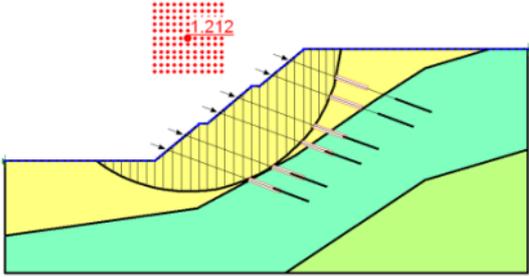
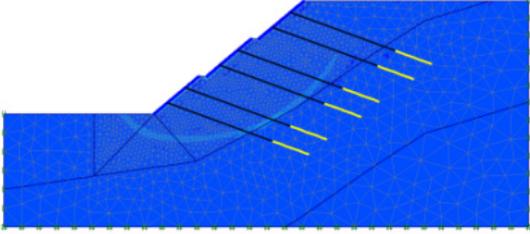
Table 6. Height of the slope: 15 m

Limit equilibrium analysis		Finite element analysis

Interpretation sage	Anchor axial force (kN)						Factor of safety (F.S)		
	First stage	Second stage	Third stage	Fourth stage	Fifth stage	Sixth stage	Plaxis	Slope/w	
30.0°	350.000	350.000	350.000	350.000	350.000	350.000	1.220	1.212	
29.0°	370.000	364.600	362.800	360.000	349.200	338.800	1.196	1.170	
28.0°	387.600	376.800	373.000	367.000	349.800	331.600	1.156	1.129	
27.0°	407.800	390.400	383.600	373.600	350.800	324.000	1.120	1.088	
26.0°	427.600	400.800	395.400	379.600	353.800	316.400	1.081	1.048	
25.0°	447.800	409.000	405.200	383.600	357.800	311.200	1.049	1.009	
24.0°	620.000	170.000	610.200	256.000	546.600	210.000	1.009	0.971

지반의 강도 감소에 따른 앵커의 긴장력 증가와 안전율 경향을 분석하기 위해 내부마찰각 감소에 따른 단계별 변형 해석을 수행하고, 강도감소법을 이용하여 비탈면의 안전율을 산정하였으며, 한계평형해석과 비교하여 안전율 변화를 분석하였다. 우기시 비탈면 안전율 1.2 만족, 포화조건에서 내부마찰각 30°에서 0.5°씩 감소 조건으로 비탈면 높이 15 m (Table 6), 20 m (Table 7), 25 m (Table 8)에 대하여 검토하였다. 해석은 일반적으로 많이 활용되고 있는 Slope/W(한계평형해석)와 Plaxis 2D(유한요소해석) 프로그램을 활용하였다.

해석결과, 강도감소법과 한계평형해석으로 산정된 안전율은 매우 유사한 경향을 보이고 있으나, 내부마찰각 25° 이하로 감소 시에는 비탈면 파괴 발생으로 해석이 수렴되지 않았다. 내부마찰각 25~26° 이하로 감소 시 앵커의 긴장력이 감소하는 경향을 확인 할 수 있으며, 이는 지반의 강도정수 저하로 인하여 비탈면의 활동이 발생한 것으로 판단할 수 있다. 케이스별 해석결과를 분석한 결과 앵커의 긴장력은 해석단계가 증가할수록 대체로 선형적으로 증가하는 경향을 보였으나, 전반적으로 안전율이 1.1 내외의 안전율에서 (파괴시 안전율 1.0에 근접할수록) 긴장력의 증가경향이 완화되거나, 급격한 증가경향이 발생하기도 하였다. 평균 축력증가량은 35.7 kN, 평균 증가율은 10.2%로 나타났다(Table 9).

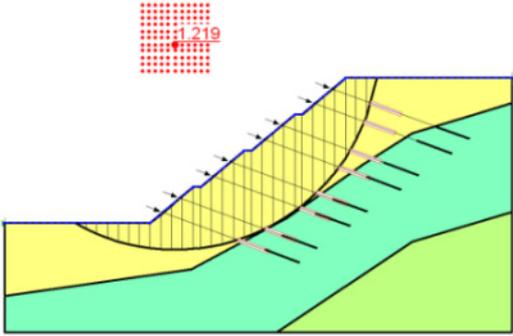
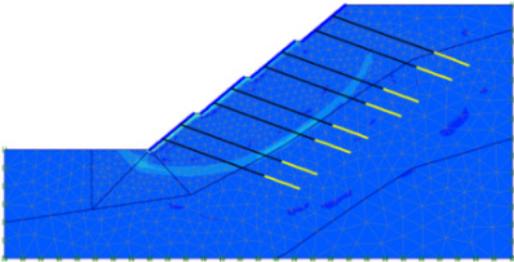
Table 7. Height of the slope: 20 m

Limit equilibrium analysis		Finite element analysis

Interpretation Sage	Anchor axial force (kN)						Factor of safety (F.S)		
	First stage	Second stage	Third stage	Fourth stage	Fifth stage	Sixth stage	plaxis	Slope/w	
30.0	350.00	350.00	350.00	350.00	350.00	350.00	350.00	350.00	
29.0	365.850	361.050	363.900	361.050	355.500	351.600	342.750	328.950	
28.0	382.350	371.100	375.000	368.400	359.250	350.400	337.200	309.450	
27.0	392.550	368.700	384.000	367.800	363.300	343.950	333.150	278.850	
26.0	405.300	367.200	393.750	368.850	370.800	342.900	336.300	263.250	
25.0	558.900	175.950	543.600	262.650	452.700	247.200	481.650	132.150

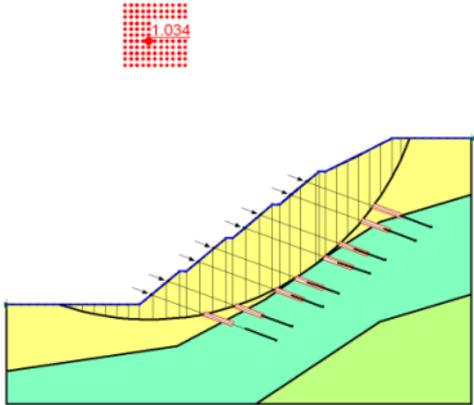
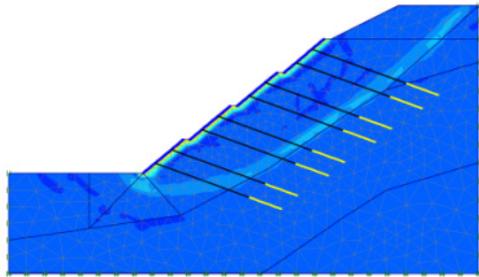
Table 8. Height of the slope: 25 m

Limit equilibrium analysis		Finite element analysis

Interpretation	Anchor axial force (kN)						Factor of safety (F.S)		
	Stage	First stage	Second stage	Third stage	Fourth stage	Fifth stage	Sixth stage	plaxis	Slope/w
30.0	350.000	350.000	350.000	350.000	350.000	350.000	350.000	350.000	350.000
29.0	370.022	364.562	365.732	363.132	364.042	362.091	366.382	366.382	366.382
28.0	389.395	376.003	380.293	373.403	376.523	372.103	380.814	379.123	379.123
27.0	399.926	380.684	388.094	377.303	384.194	377.303	391.735	389.655	389.655
26.0	428.919	388.354	377.953	354.941	387.964	368.202	429.699	424.629	424.629
25.0	481.445	370.802	359.751	297.604	373.663	328.418	521.490	505.108	505.108
