AI 이미지모듈을 통한 외관조사망도 작성 및 치장 조적벽의 건전도 평가

Non-Structural Evaluation of Brick Walls Through AI Visual Inspection Network and Image Module

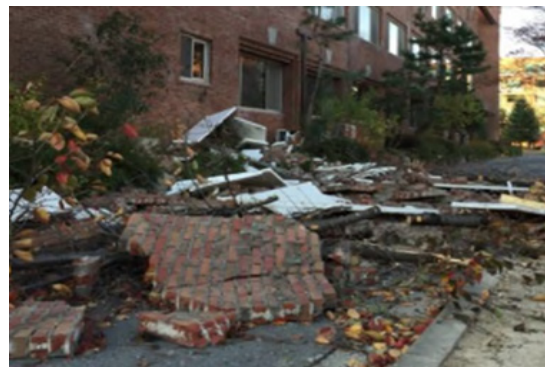
〈Fig. 1〉 Failure of the masonry walls

2016년 경주 지진 및 2017년 포항 지진 발생 당시 구조물의 붕괴 사례는 많지 않았지만 치장조적조의 피해 사례는 매우 많았다. 특히 노후된 건물의 경우 지진이나 바람에 의한 외력이 없는 상태에서도 붕괴 사례가 증가하고 있으며, 인명사고로 이어지고 있다.

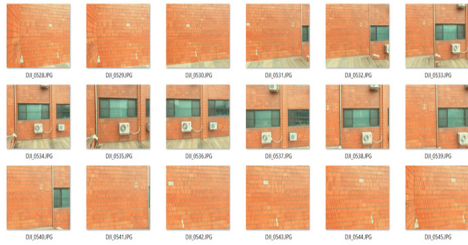
건축물의 표면을 탐사하는 과정에서 드론을 활용하는 경우가 많다. 드론으로 정해진 규격의 벽체를 촬영한 후 하나의 벽체 이미지로 만들기 위해 이어붙이는 과정을 이미지 스티칭(Image stitching)이라 하며, <Fig. 2>는 브라운앤 로에 알고리즘(Brown-Lowe algorithms)을 이용하여 수행된 결과이다. 이 또한 건축물에 대한 컴퓨터비전의 활용가능성을 보여주고 있다.

〈Fig. 2〉 Image stitching using Brown-Lowe algorithms

벽체 전체의 이미지 데이터를 확보하기 위해 드론을 활용하여 벽체와 3m 거리를 유지하고 지면으로부터 4m 떨어져 수평으로 이동하면서 일정한 속도로 촬영을 진행하였다. 연구에서 이용한 드론 기종은 DJI Phantom4로 최대 비행 시간이 30분이며, 4K 카메라 화질로 본 연구의 치장조적벽 이미지 데이터 확보에 적절하다고 판단하여 사용하였다. 치장조적 이미지 18장을 같은 규격으로 촬영한 후 이미지 스티칭(Image stitching)을 진행하였다. UAV와 열화상 모듈을 결합한 드론을 이용하여 안전하고 신속 정확한 조적벽 탐사를 실시하였고, 이를 바탕으로 현장 이미지 학습 데이터를 확보하였다. 확보된 이미지 학습 데이터를 활용하여 손상 유형 및 손상 수준에 대한 레이블링(Data labeling)을 실시하였다. 이를 통해 이미지

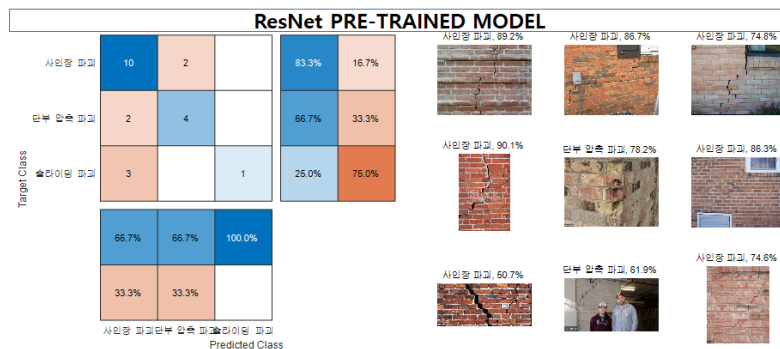
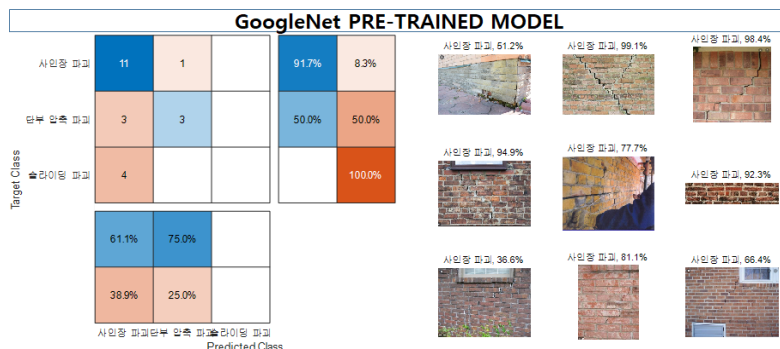
<Fig. 6> Results of pre-test using Matlab

딥러닝 알고리즘으로 6.7%의 오차율을 기록한 GoogLeNet과 152개의 깊은 레이어 층을 가진 모델로 오차율 3.57%를 기록한 ResNet 모델을 사용하여 분류된 사진 파일을 통해 학습을 진행하였다. 실제 값이 알려져 있는 데이터 세트에 대한 분류기의 성능을 시각화 하기 위해 정오 분류표를 사용해 결과를 나타내었다. <Fig. 6>에서 목표 클래스는 이미지의 실측 레이블이고, 출력 클래스는 네트워크가 이미지에 할당한 레이블이다. 좌표축 레이블은 클래스 레이블, 즉 사진

(a) ResNet pre-trained model

(b) GoogLeNet pre-trained model

장 파괴, 단부압축 파괴, 슬라이딩 파괴를 나타낸다.

ResNet을 활용한 Pre-trained model의 결과로 도출된 정오분류표를 살펴보면 사인장 파괴로 분류된 이미지의 68.7%가 실제로 사인장 파괴였으며, 단부 압축파괴로 분류된 이미지의 66.7%가 실제 단부압축 파괴 이미지로 판명되었다. 또한 슬라이딩 파괴로 분류된 이미지는 100% 슬라이딩 파괴임을 보여주었다.

GoogLeNet을 활용한 Pre-trained model의 결과로 도출된 정오분류표를 살펴보면 사인장 파괴로 분류된 이미지의 61.1%가 실제로 사인장 파괴였으며, 단부 압축파괴로 분류된 이미지의 75%가 실제 단부압축 파괴 이미지임을 보여주었다.

CNN 기반의 Pre-Test 결과에서 3개의 손상 유형에 대해 약 85%의 검증 정확도를 보였다. 위의 결과를 통해 인경신경망을 이용한 치장조적 균열 양상 판단은 알고리즘의 지속적 업데이트를 통해 실무 적용이 가능한 것으로 입증되었다.

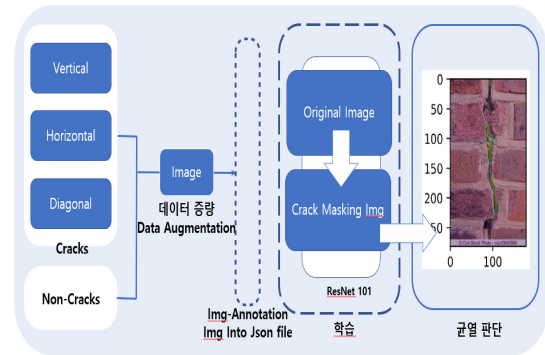
〈Fig. 7〉 Diagram of the flow of a deep learning framework for determining decorative masonry wall cracks

이미지 학습 모델의 출력값을 데이터 학습 모델의 입력값으로 활용하는 방식으로 두 학습 모델을 결합한 딥러닝 모델을 구축하였다.

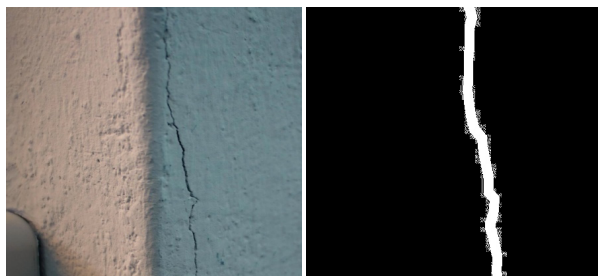
〈Fig. 8〉 Masking of cracks using crack images

이번 학습은 조적 균열 이미지만을 사용하여 진행된 학습이 아니므로 추후 현장 균열 이미지 데이터를 추가하여 진행할 필요가 있다고 판단되었다. 학습이 끝난 후 현장 이미지로 평가를 진행하였을 때 균열이 뚜렷한 이미지는 균열 양상이 마스킹 이미지로 도출되었으나, 현장 사진 중 균열이 미세한 이미지는 균열 양상이 제대로 파악되지 않았다. 따라서 추후 꾸준한 현장 데이터 구축 및 학습으로 개선될 여지가 충분할 것으로 사료된다.
