# 보수전과 후의 홍예교의 동적특성과 구조성능에 대한 해석연구

## Analytical Study of a Historic Stone Arch Bridge After Retrofit to Evaluate Dynamic Characteristics and Structural Behavior

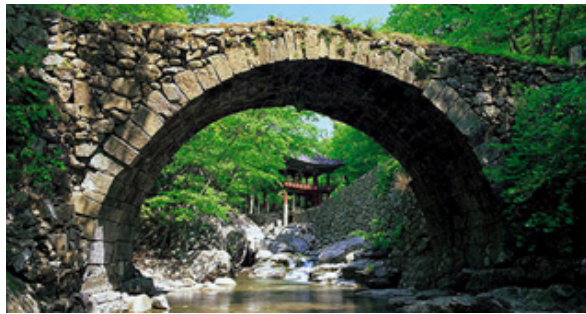
〈Fig. 1〉 Seonamsa Temple Seungseon bridge

본 연구는 2002~2004년 보수·보강이 진행된 전라남도 순천에 위치한 선암사의 승선교에 대해서 연구하였다. 본 홍예교는 과거 차량이 통과하는 등의 이유로 지반이 이완되고 홍예석에 변형이 생겼으며 채움재에 공극이 생기면서 붕괴 위험이 있다고 판단되어 보수되었다. 보수 과정에서 석회, 시멘트와 같은 교착제를 사용하지 않고 원래의 공법을 사용하여 보수된 것으로 확인된다. <Fig. 1>은 선암사 승선교의 모습을 보여준다.

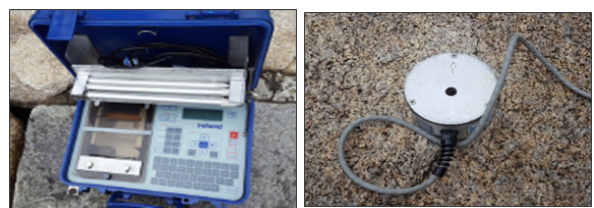
〈Fig. 4〉 Blastmate III and transducer

하였다<sup>4,5)</sup>. 본 연구에서는 캐나다 Blastmate Inc. 제품인 Blastmate III를 사용하였으며, 장비의 제원은 〈Table 1〉과 같다. 〈Fig. 3〉은 진동을 측정하는 절차를 보여준다. 홍예교 주변에 발생하는 상시진동과 교량의 안전에 영향을 주지 않는 선에서 가진을 주기 위해서 75kg의 남성이 본 문화재를 정상적인 속도로 걸어갔을 때를 기준으로 진동 측정을 진행하였다. 진동수를 측정하기 위한 센서는 홍예교의 중앙부에 설치하였다. Blastmate III로 얻은 데이터를 Blastware 프로그램을 이용하여 F.F.T(Fast Fourier Transform) 분석했다. 〈Fig. 4〉는 진동을 측정하는 모습을 보여준다<sup>6,7)</sup>.
