다대포진 객사와 동헌에 관한 연구

A Study on the Gaeksa and Dongheon of Dadaepo-jin

서 치 상*

(부산대학교 건축학과 교수)

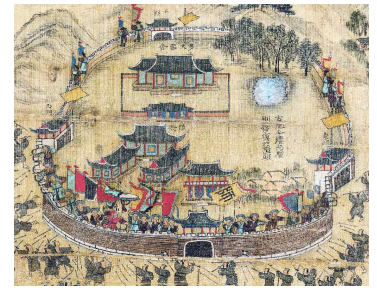
그림 1. <임진전란도> 중의 다대진성 전투장면(규장각)

린 것이다. 예전의 모습이지만 성곽이나 관아건물은 제작 당시의 상황을 바탕으로 그렸을 것이므로 혁파 직후까지 존속했던 객사와 동헌의 면모를 확인하기에 충분하다. 여기서 객사는 성내 후면 중앙에 솟을삼문식의 외대문과 직사각형 담장 내에 정면 7칸의 팔작집으로 묘사된다. 가운데 3칸은 좌, 우의 각기 2칸보다 더 높다. 조선시대 객사건물의 통식적인 건축형식으로 가운데 맞배지붕 부분은 정청에, 좌, 우의 외팔작지붕 부분은 동·서 익헌에 해당할 것이다.

특히 객사 앞의 동헌 일곽에는 팔작집 1채와 그 앞 좌, 우에 팔작집 2채가 마주보는 식으로 그려져 있다. 정면 5칸의 팔작집은 동헌이고, 그 앞으로 정면 3칸의 두 채는 부속행랑채에 해당한다. 뒤에서 살펴보겠지만 위치나 칸수, 건축형식이 일제강점기 이래의 사진이나 <학교추정도>에서 보는 것과 다르지 않다.

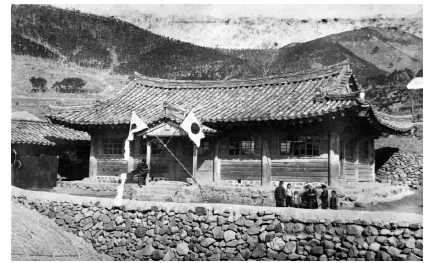
사진 1. 일제강점기 3, 4 학년용 교사 (다대백년사)

한편 일제강점기 이래의 학교모습을 찍은 몇 장의 사진은 앞서 검토한 내용을 충분히 입증해준다. 먼저 사진 1은 일제강점기 다대포사립실용학교의 교사로 사용되던 동헌이다. 건물 앞, 뒤에 축대가 있고, 멀리 체성 북벽과 객사 터에 세운 천막이 보인다. 앞 축대는 아래운동장과 동서 횡축도로와의 경계에, 뒷 축대는 아래운동장과 윗운동장의 경계에 설치된 것이다. 건물의 외형만 보면 정

면 5칸, 측면 2칸이다. 외벽은 비늘판벽 위에 사각형의 유리창으로 꾸미고, 정면 중앙에는 일본식의 카라하후(唐破風)를 달아냈다.¹⁴⁾ 교사로 전용하면서 변개한 것이다. 또 좌측에는 기와집이 보인다. 앞서 살펴 본 <연혁지>, <학교추정도>, <지적원도> 등과 대조하면 아래운동장에 있던 3, 4학년용의 동헌과 1, 2학년용의 부속행랑채임을 알 수 있다.

『다대백년사』(2004)에는 1970년 3월 20일 이 건물의 해체를 시작해서 6월 15일 물운대로 옮겼다고 했다. 50여년 전 일이선지 공식문서는 없다. 그 대신 서울의 태창건축설계사무소가 작성한 몇 장의 건축도면이 남아 있는데, 사진 8이 그 중의 1장이다. 이를 보면 정면 5칸, 측면 2칸에 지름 390mm의 평주 14본 중 9본은 신재로 교체하고, 지름 300mm의 퇴주 4본은 전부 교체했다. 정면 주칸은 2,500×2,500×2,500×2,500×3,100mm로 우측 첫칸만 600mm 더 크고, 측면은 3,150×3,150mm로 같다. 사진 1의 일제강점기 3, 4학년용 교사의 모습과 거의 일치한다.

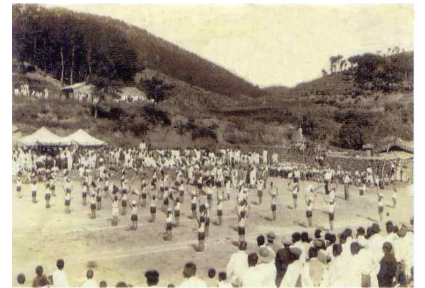
사진 2. 1934년 윗운동장에서 열린 가을운동회 모습(다대백년사)

사진 2는 1934년의 4년제 다대포실용학교 윗운동장에서 열린 대운동회 때의 모습이다. 객사 터에 설치한 천막과 그 너머로 체성 북벽이 보이고, 우측으로는 담장 안의 윤공단이 보인다. 객사가 없어진 후 윗운동장으로 사용될 뿐 건물은 없다.

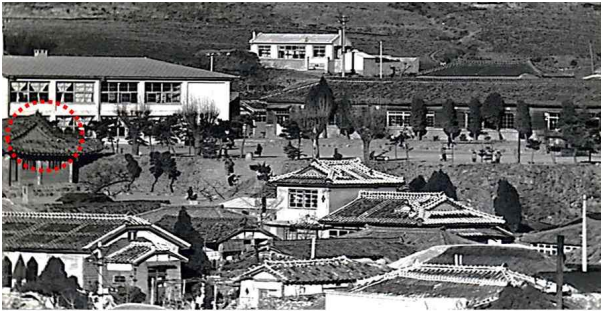
사진 4. 1960년경의 학교 전경(다대백년사)

사진 4는 6년제 다대포국민학교 때인 1960년경에 학교를 45도 각도로 찍은 것이다. 객사가 있던 윗운동장에 1937년에 지은 새 교사를 증축한 장방형의 본관이 보이

고, 아래운동장에는 축대 앞으로 팔작지붕의 동헌 측면이 보인다. 본관은 그 무렵 학교 규모가 커지면서 5, 6학년용 교사를 겸하도록 증축한 것이다.

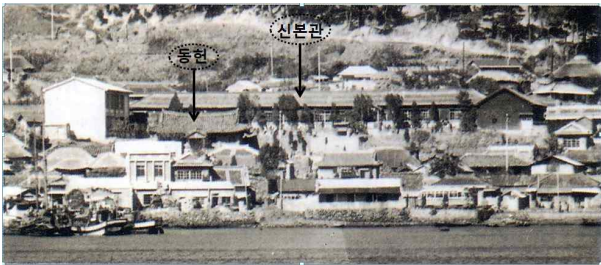
사진 5. 1960년경바다에서 찍은 학교 전경(다대백년사)

사진 5는 바다에서 학교 정면을 향해 찍은 사진이다. 사진 4와 같이 객사가 있던 윗운동장에 장방형의 본관(5, 6학년용 교사 겸용)이 보인다. 아래운동장 좌측에 1, 2학년용 부속건물이 보이지 않지만 3, 4학년용 교사로 사용되던 팔작집, 즉 동헌은 그대로 남아 있다.

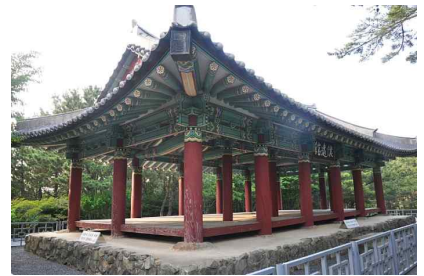
사진 6. 물운대로 이전 복원된 현 건물

한편 1970년 물운대로 옮길 때 내, 외부 벽체와 창호를 모두 없애고 기둥 위에 지붕만 올리는 식으로 복원한 탓에 마치 누대(樓臺)처럼 보인다. 학교 교사로 사용할 때 설치한 비늘판벽과 유리창을 없애고 벽체는 비워둔 때문이다. 원형 고증이 어려웠기 때문인 듯하나 대단히 부적절하다. 단청도 새로 하고 객사 명칭인 회원관(懷遠館)으로 편역한 것도 잘못되기는 마찬가지이다. 누구든 현존 건물이 객사이며, 누대처럼 복원한 모습이 객사의 건축형식으로 여길 것이다.
