공동주택 단지 내 교통사고 저감을 위한 보행환경 개선에 대한
기초연구
- 경기도 화성시 동탄면 동탄2신도시 사례 중심으로 -

A Basic Study on the Improvement of Pedestrian Environment to
Reduce Traffic Accidents in Multi-family Housing Complex
- Focused on Dongtan 2 New Town in Hwaseong, Gyeonggi
Province -

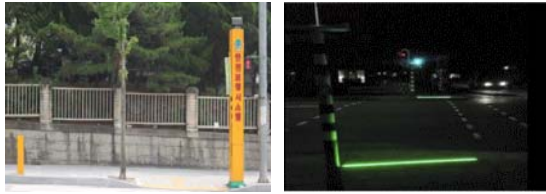
Fig. 1. Korea traffic lights system.

I-Safe lights system LED floor signal lights system

신호기능의 경우, 보행신호 음성안내 보조장치, 아이세이프 신호등 등은 보행자의 유무 및 이동방향을 감지하여 상황에 알맞게 음성으로 안내하며, 가상의 안전선을 시각적으로 표시한다. 특히, 어린이 보호구역에서 보행자의 안전을 확보할 수 있도록 하였다. 또한 보행신호 바닥조명과 같은 경우, 횡단보도 대기공간에서 인도바닥면에 보행신호와 동일하게 안내하여 무단횡단을 방지하며, 교통 약자들의 야간 교통사고를 미연에 예방하는 효과를 가진 신호체계가 추진되고 있다(Fig. 1). 사인물 같은 경우, LED 안전유도 블록이나 하이마스트 조명, 교차로 알리미와 같이 조명의 밝기를 이용하여 보행자와 운전자에게 주의를 환기시켜 쉽게 사물을 인식하도록 하였다. 또한 지그재그 도로 같은 경우에는 서행의 의미를 가진 도로로 운전자에게 서행하여야 할 장소임을 쉽게 인지할 수 있도록 하였다(Fig. 2). 교통시설적 측면으로는 대부분 안전 레이저 차단막, 보행자 감지장치 등과 같이 보행자를 감지하는 기술을 기반으로 추진되고 있다. 이는 기존 신호체계와 연동하여 운전자에게 확실한 횡단보도의 식별과 보행자에게는 안전통행을 확보하도록 하였다. 이와 달리 지형을 활용한 고원식 횡단보도 같은 경우에는 횡단보도를 차량이 통과하는 도로면보다 높게 하여 차량의 과속을 방지하도록 하였다(Fig. 3). 교통사고를 감소할 수 있는 도로형태로는 회전교차로의 경우, 불필요한 신호대기가 없어 시간대비 많은 교통량의 소화가 가능하고 차량의 과속을 방지 하도록 한 도로이며 완전 도로 같은 경우, 보행자, 자전거, 차량의 통행이 조화를 이루도록 한 도로체계로 차도를 특별히 분리하지 않고 차도 선형을 꺾음으로써 차량이 과속할 수 없도록 한 도로이다(Fig. 4).

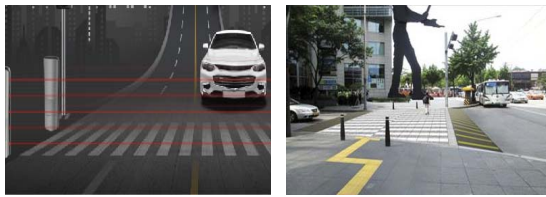
Fig. 3. Korea facility of traffic system.

Safety laser barrier screen Plateau crossing

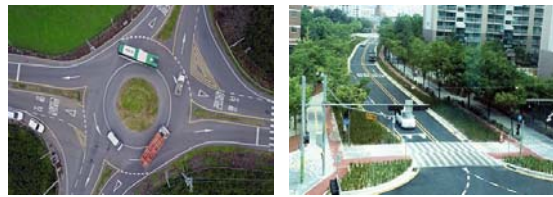
Fig. 4. Korea road system.

Revolving intersection Complete street

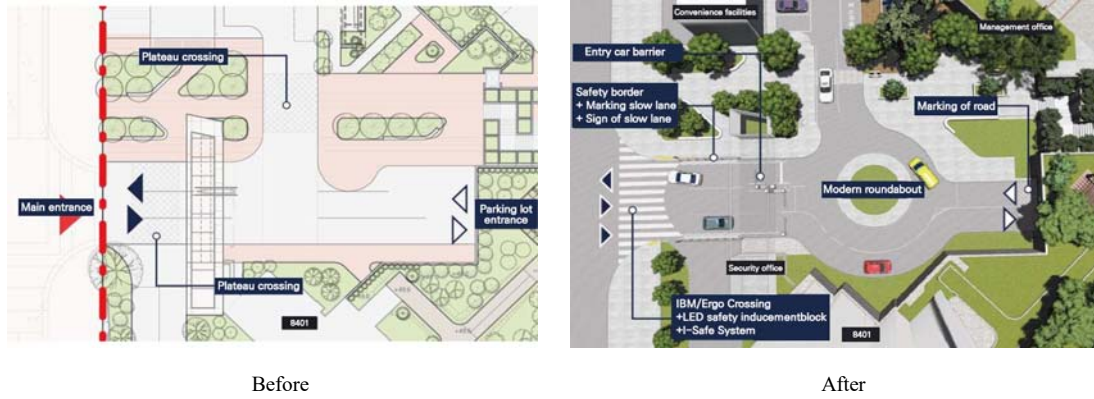
Fig. 13. Apartment main entrance.

차량측면에서의 안전확보를 위해서는 통행량이 많아 혼잡하고 보행자 횡단 시 운전자의 과속 운전으로 교통사고가 자주 발생하는 단지출입구와 운전자, 보행자의 부주의로 인한 사고 발생이 우려되는 교차로에서의 보행 안전을 확보해야 한다. 이를 통해 단지출입구와 교차로에 신호아이템 중 음성신호 시스템, 사인아이템 중 노면표시 디자인 시스템과 시설아이템 중 보행자 안전우선 시스템을 도입하였다. 또한 진입차로의 험프형 조성과 회전교차로의 설치로 운전자의 과속운전을 방지하고 보행로와의 높이를 맞춰 편리성을 갖추도록 하였다. 특히, 주요 교차로의 보도구간 내에는 보행신호 안내 시설물 설치와 야간 통행 시 운전자의 시인성을 높이기 위한 야간조명 시설물을 설치할 필요성이 있다(Fig. 13).

A84BL 단지를 적용사례 대상으로 선정하여, 단지 내 취약구간인 단지출입구, 스쿨존, 어린이놀이터 주변, 차량 통행로를 중점으로 차량, 보행자, 생활편의 차량측면으로 공간을 설계하였다. 차량측면으로는 단지 출입구, 교차로를 중점으로 음성신호, 노면표시, 보행자 안전우선 시스템을 설치하였으며, 진입차로를 험프형으로 조성하여 과속을 방지하고 보행신호 안내 시설물과 야간조명을 통해 시인성을 확보하였다. 보행자 측면으로는 스쿨존, 어린이놀이터 주변을 중점으로 지브라 크로싱(Zebra crossing), 노면표시 디자인, 진입방지 블라드, 고원식 횡단보도를 활용하여 조성하였다. 특히, 스쿨존에는 픽업 차선과 보행 안내 시설물을 추가하여 차량의 이동동선을 유도하였고, 충분한 회전반경을 확보하여 보행자에게 위협이 되지 않도록 하였다. 또한 어린이놀이터 주변으로는 보행자 전용도로를 설치하여, 어린이의 우발적 행동으로 인한 사고방지를 위해 차량을 전면으로 차단하도록 하였다. 생활편의 차량측면에서는 정기적 관리차량의 불가피한 정차-통행구간을 중점으로 자동 개폐식 블라드와 노면표시 시스템을 설치하였다. 그리고 차량진입이 가능한 구역과 불가능한 구역을 구분함으로써 보행자의 안전한 이동 동선을 확보하여 보행자의 교통사고에 대한 위험을 방지하였다.

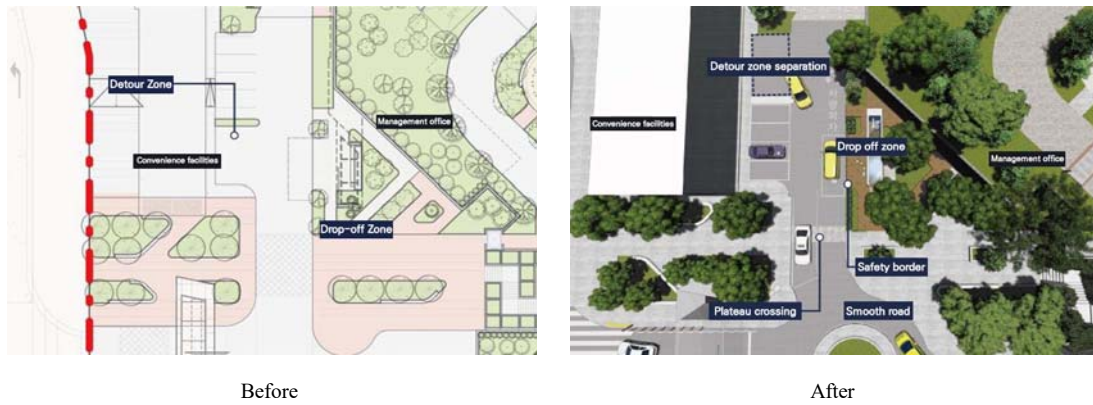
Fig. 14. School bus drop-off zone.

보행자 입장에서 안전성 확보에 있어서는 어린이들의 돌발적 행동으로 인한 사고발생이 우려되는 어린이들의 승·하차 공간인 스쿨존과 단지 내 도로와 인접한 위치에 있는 어린이 놀이터 주변을 중심으로 보행안전을 확보해야 한다. 스쿨존에서는 새색 정류장을 도입하도록 하였으며, 적용아이템으로는 신호아이템 중 지브라 크로싱(Zebra crossing), 사인아이템 중 노면표시 디자인 시스템을 사용하였다. 안전한 승·하차가 가능하도록 픽업 차선을 추가하여 교차로 구간에서는 충분한 회전반경을 확보하도록 해야 하며, 어린이들의 우발적 사고에 대한

방지를 위하여 보행 안내 시스템 설치를 도입할 필요성이 있다. 어린이 놀이터 주변은 사인 아이템 중 노면표시 디자인과 시설 아이템 중 진입방지 블라드, 고원식 횡단 보도를 도입하였으며, 어린이 놀이터와 단지 내 차량 통행로 사이에 보행자 전용도로를 설치함으로써 차량의 접근을 전면적으로 차단하였다. 또한 보행자 전용도로 입구에 차량 진입금지 표지판과 블라드를 설치하여 운전자에게 위험성을 인지시키도록 하였다(Fig. 14).

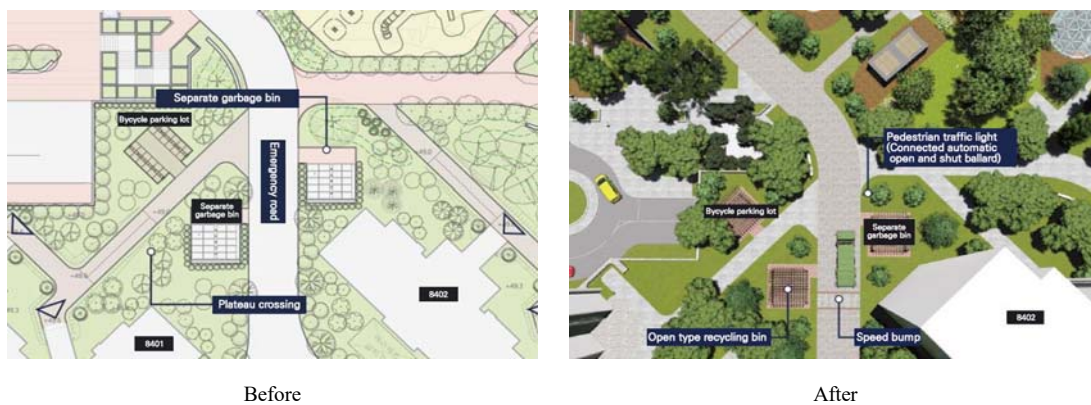
Fig. 15. Living traffic zone.

생활편의를 위한 특수차량 진입 시, 안전성을 확보하기 위해서는 단지 내 분리수거 차량, 택배차량 등 통행이 불가피한 차량으로 인한 보행공간 안전성을 확보해야 한다. 이에 대한 도입 아이템으로는 시설 아이템 중 차량진입 시간이 지정된 자동 개폐식 블라드를 설치하였으며, 생활편의 차량이 회차할 수 있도록 충분한 공간을 마련하도록 설계하였다(Fig. 15).
