## 학교시설 외부 안전환경 현황 조사연구

### - 학교 주변 통학로를 중심으로 -

### A Study for Safety Environment around School Facilities.

#### - Focused on School Routes -

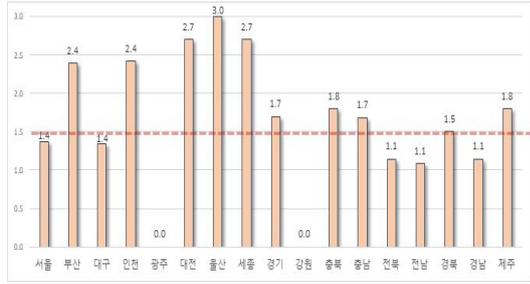
Figure 1. The result of segregation of pedestrian surroundings of a school route.

첫 번째로 ‘통학로 보차분리’를 평가한 결과이다. 평가 결과의 중간 값인 ‘충족’ 등급으로 평가 받은 결과를 기준으로 전체 17개 지자체 중 52%, 총 9개 지자체 (서울, 대구, 광주, 경기, 강원, 충북, 전남, 경북, 경남)가 ‘충족’ 등급 이하로 평가되었다. (Table 5, Figure 1 참고)

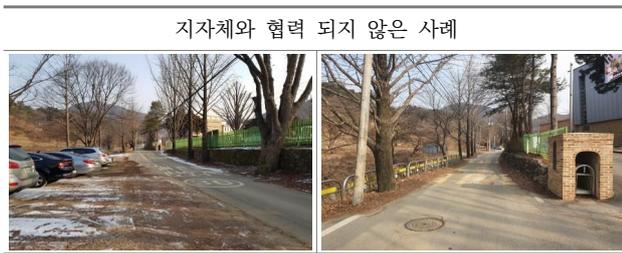
Table 6. The case of the noncorporate with local Gov.

‘충족’ 등급 이하로 평가된 사례(보도와 차도의 분리가 미적용 된 경우) 중 지자체에 개선 또는 협조 요청을 통해 보행 안전을 향상시키기 위해 적극적인 노력을 한 사례는 34%에 그쳤으며 66%가 개선요청을 하지 않아 통학로 안전사고 발생이 우려되었다. 이는 통학로 주변의 안전관리를 위해서는 도로, 교통상황 뿐 아니라 사용자의 인식개선과 교육이 요구되기 때문이다. 또한 통학로 안전관리를 위해 구체적인 계획이 필요하므로 단기적인 개선이 어려운 까닭으로 판단된다.21) 지자체에 협조를 요청한 사례를 살펴보면 (Table6), 주 정문과 연결된 학교경계 도로가 보차분리가 되지 않아 도보로 이동하는 학생들의 안전사고 발생 우려가 있어 해당 지자체에 협조 요청을 한 상태이나 개선이 되지 않아 학생들의 안전이 우려가 되고 있다.

‘통학로 보차분리’ 항목은 대상건축물 대지경계에 면한 도로와 사례 대상 시설의 출입구와 연결된 통학로를 기준으로 심사 한 항목으로 해당 항목의 적합한 평가와 추후 안전한 환경 개선을 위해서 통학로의 범위 기준을 명확히 하여 평가를 진행해야 할 필요성이 있다.

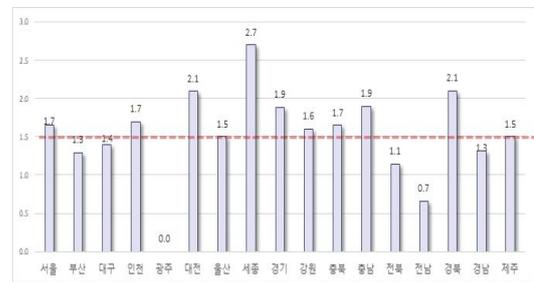
Figure 2. The result of a school route adequacy.

두 번째로 ‘통학로 보행환경의 적정성’을 평가한 결과이다. 평가 결과의 중간 값인 ‘충족’ 등급으로 평가 받은 결과를 기준으로 전체 17개 지자체 중 47%, 총 8개 지자체 (부산, 대구, 광주, 울산, 전북, 전남, 경남, 제주)가 ‘충족’ 등급 이하로 평가되었다. (Table 7, Figure 2참고) 이는 보행환경 개선을 위해서는 표지판이나 디자인 등 간단한 대책으로 환경을 개선할 수 있기 때문인 것으로 보여 진다.

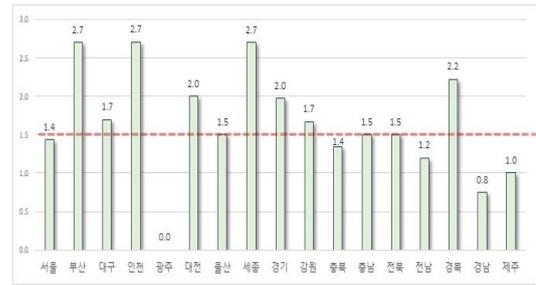
Figure 3. The result of a school route(visibility) adequacy.

세 번째로 ‘가로 환경(시야)의 적정성’을 평가한 결과이다. 평가 결과의 중간 값인 ‘충족’ 등급으로 평가 받은 결과를 기준으로 전체 17개 지자체 중 52%, 총 9개 지자체 (서울, 광주, 울산, 충북, 충 남, 전북, 전남, 경남, 제주)가 ‘충족’ 등급 이하로 평가되었다. (Figure 3, Table 10 참고) ‘충족’ 등급 이하로 평가 된 사례(가로 환경(시야)이 미흡한 경우) 중 가로등의 위치와 개소가 적절하지만 일부 사각지대로 인하여 대책이 필요 한 경우는 34% 수준이었으며 가로등의 위치와 개소도 미흡하여 추가적인 설치가 요구되는 경우는 19%를 차지하였다. 해당 평가 항목은 일몰 후 범죄 요소를 최소화하기 위한 평가 항목으로 179개의 사례 중 104개가 유치원, 초등학교, 중학교 사례로 일몰 후 학생들이 통학로를 이용하는 사례가 적기 때문에 사례 해당 학교에서 지자체에 적극적인 개선 또는 협조 요청을 하지 않았다고 추측해 볼 수 있다.

하나 학교시설은 학교시설을 사용하는 사용자 뿐 아니라 지역 교육을 위한 중심적인 역할을 하는 시설이 되어야 하는 만큼 일몰 이후 사물을 충분히 인식 할 수 있도록 가로 환경에 대한 개선이 요구된다. 지자체에 협조를 요청하여 개선된 사례를 살펴보면(Table11), 야간 이동 및 활동 시 발생할 수 있는 안전사고 발생 우려로 지자체에 가로등을 설치해줄 것을 요구하였다. 해당 지자체는 학교의 요청을 검토를 통해 설치 주체에 설치를 요청하여 이를 수용해주었다. ‘가로환경(시야)의 적정성’ 항목은 학교경계에 면한 통학로 가로 환경에 대하여 야간의 시야 확보 상태에 대하여 심각한 항목으로 해당 항목의 적합한 평가와 환경 개선을 위해서 가로등 설치 간격, 조도 등을 명확히 제시할 필요성이 있다.

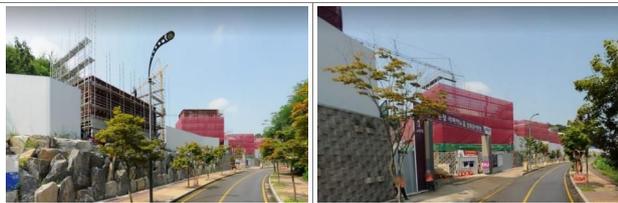
Table 13. The case of the collaborate with local Gov.

마지막으로 ‘학교주변 공사장 안전성 확보’를 평가한 결과이다. 해당 평가 항목은 179개의 사례 중 주변에 공사현장이 있어 공사현장에 대한 위험 요소가 있는 사례만 가지고 살펴보았을 때 (주변에 공사장이 없는 경우 0점 처리, 제외) 해당하는 8개 지자체 중 3개 지자체(서울, 대구, 울산)의 결과가 ‘충족’ 등급 이하로 평가되었다. (Table 12, Figure 4 참고) 그럼에도 대부분의 사례가 지속적인 모니터링으로 관리되고 있었으며 지자체에 협조를 요청하였다. 사례를 살펴보면 (Table 13), 인접한 공사현장에서 발생하는 미세먼지, 분진, 소음, 공사차량 운행 주의를 위해 공사현장 책임자에게 조치방안을 요청하였다. 해당항목은 학교 측에서 지속적인 모니터링을 수행하여도 공사현장 관계자가 적극적으로 협조하지 않으면 안전상 문제가 발생할 수 있기 때문에 관계자의 적극적인 협조가 요구된다. ‘학교주변 공사현장 안전성 확보’ 항목은 학교 주변에 위치한 공사장 안전성에 대하여 관리 조치여부를 심사한 항목으로 해당 항목의 적합한 평가와 학교 주변의 학생 안전이 저해되는 환경 개선을 위해서 공사현장으로 인해 발생하는 학교 주변 피해 범위를 설정하여 관리를 요구할 필요성이 있으며, 진행되는 공사를 지속적으로 모니터링 진행 여부를 평가하는 것도 중요하지만 주변 공사로 인해 발생할 수 있는 위험에 대해서 학교 측의 위험 대처 매뉴얼 등을 갖추고 있는지를 명확히 평가할 필요성이 있다.
