A New Motion Sensor to Fine-Tune Power Plant Operations

LIDAR Technology Enables ATCO Power to Minimize Pipe Damage as a Result of Flexible Operations

Electric Power Research Institute

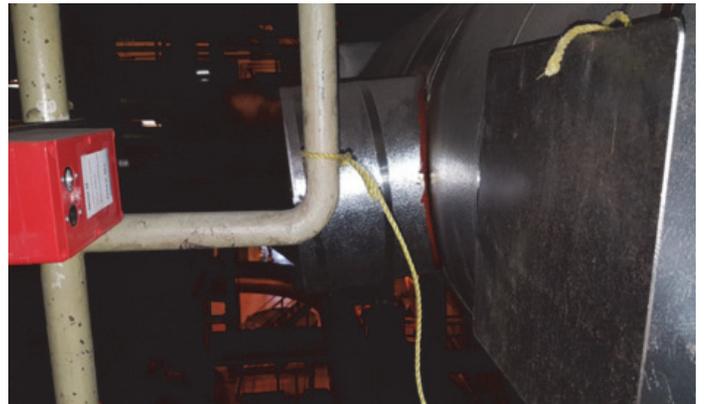
좌측 적색 상자가 라이다 센서이다. 센서는 우측 큰 파이프에 레이저를 조사하여 반사된 신호가 되돌아 올때까지 걸리는 시간을 측정한다. 파이프에 붙어 있는 철판은 레이저의 반사를 높여 측정 오류를 줄인다. ATCO 제공.

라이다는 목표물에 펄스 레이저를 조사 후 반사 신호가 되돌아오는 시간을 측정하여 거리를 계산한다. 펄스 레이저는 발전소의 정지와 기동과 같은 이벤트가 발생하는 동안 파이프의 위치 변화를 지속적으로 측정할 수 있다. 데이터를 송신하고 수집할 수 있는 장치와 라이다를 함께 사용하는 경우 발전소 운영으로 인해 얼마나 많은 위치 변화가 발생했는지 평가할 수 있게 된다.

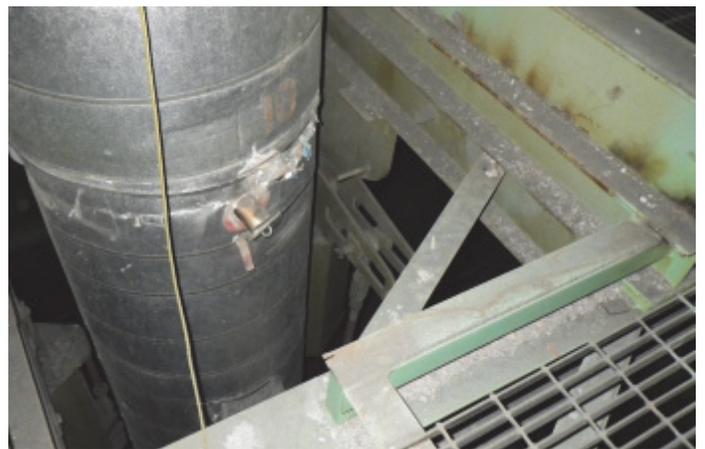
발전소 파이프의 위치 변동으로 인해 우측 금속 단열 재킷의 손상이 발생하였다. ATCO 제공.

이로 인해 나타나는 온도의 변화는 파이프가 팽창과 수축을 반복하도록 만들어, 발전소를 구성하는 부품의 위치가 변하던가 수명이 줄어들게 한다. 시어니스 발전소와 북미의 다른 발전소 운영자는 파이프 단열재 손상을 목격하고 있으며, 원인이 유연 운전일 것으로 의심하고 있다.
