간척지대에 매설된 대구경 금속관의 외면 부식손상 평가

Assessment of external corrosion deterioration of large diameter metallic water pipes buried in reclaimed land

한국수자원공사 K-water연구원

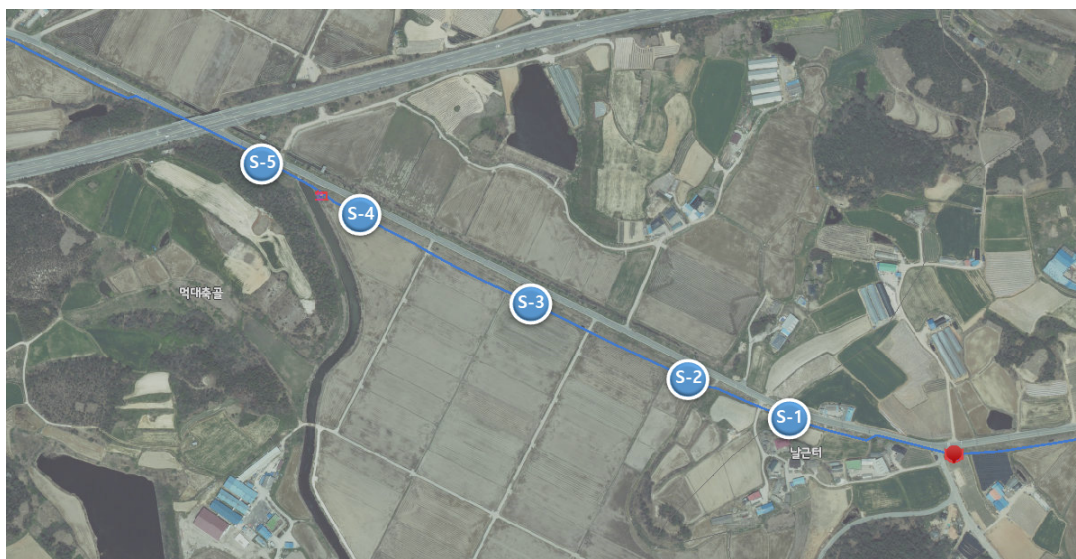
특성이 관 외면 부식에 미치는 영향을 파악하기 위하여 Fig. 1과 같이 전남지역의 H 계통 중 간척지를 통과하는 900 m 구간을 대상으로 선정하였다. 현재 해당 간척지는 주로 논 부지로 활용되고 있다. 해당 간척지 내 토양특성이 관 외면의 부식에 미치는 영향을 평가하기 위하여 간척지 내 5개소(S-1~S-5)를 선정하여 토양특성과 매설된 관의 외면 부식손상을 평가하였다. 해당 구간 중 S-3지점은 간척지의 중앙부이며, S-1, S-5로 갈수록 간척지의 외측에 해당한다.

Fig. 1. Investigation site of research.

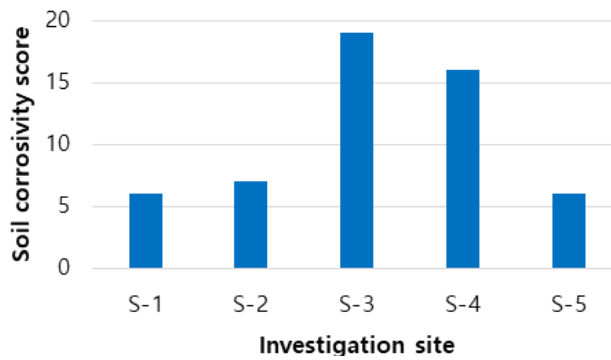
Fig. 2는 각 조사지점 별로 측정된 토양부식성에 영향을 주는 항목을 통해 종합적으로 토양의 부식성을 점수로 환산한 결과이다. Fig. 2와 같이, 간척지 내 5개 조사지점 중 토양비저항이 낮았던 S-3, S-4 지점의 토양부식성 점수가 10점 이상으로 부식이 “매우강함”으로 나타났으며, S-1, S-2, S-5 등은 점수가 6~7점으로 “중간수준”의 부식성을 보였다. 따라서 간척지 내에

Fig. 2. Soil corrosivity score at the sites.

조사지점 별로도 부식성 수준의 차이가 있어, 관 외면 부식에 미치는 영향에도 다소 차이가 있을 것으로 판단된다. 또한 간척지의 경우 토양특성이 부식을 더 크게 촉진시킬 수 있으므로, 금속관의 경우에는 이러한 토양특성을 고려한 부식 예방 차원의 설치와 매설환경 조성이 매우 중요할 것으로 판단된다.

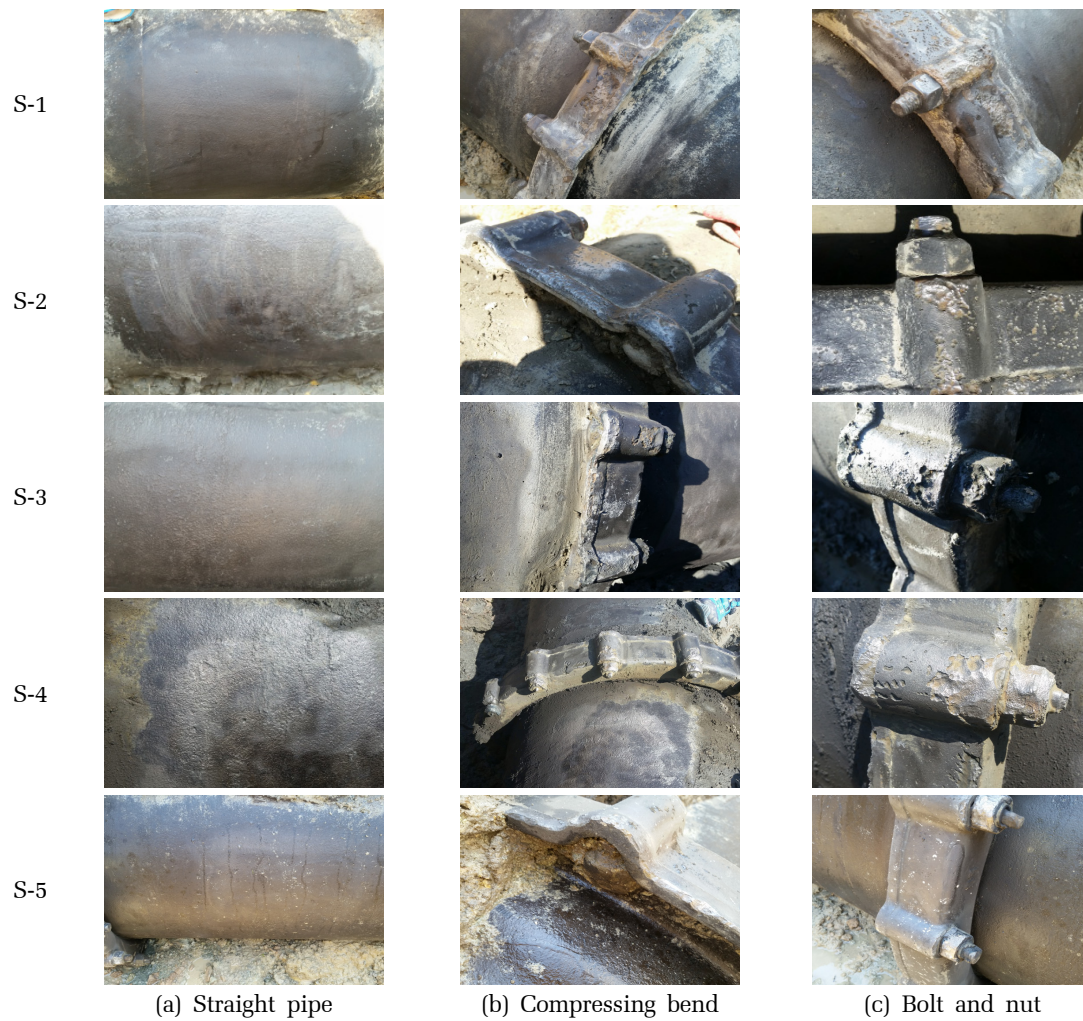
Fig. 3와 같이, 보면 조사대상 구간 내 5개소 지점 중 닥타일주철관의 직관부는 대부분 부식손상의 흔적이 거의 발생되지 않았으며, 간척지 중앙 부근인 S-4 지점에서만 부식으로 인한 일부 표면부식이 얇게 진행된 상태였고, 국부적으로 진행된 부식깊이 또한 0.6 mm 이하로 매우 낮게 나타났다. 반면 닥타일주철관

의 KP 메케니컬 조인트 부속류인 압륜, 볼트, 너트 등에서는 부식이 비교적 심각하게 진행이 되는 것으로 나타났다. 조사지점별로 보면, 간척지 중앙부에 위치한 S-2~S-4 지점의 연결 부속류의 부식상태가 매우 심각하였고, 간척지 외측으로 갈수록 부식손상 정도는 약화되는 것으로 나타났다. 이는 앞서 토양부식성 평가결과에서 간척지 중앙부가 가장 토양부식성이 강하고, 외측으로 갈수록 부식성이 감소하는 경향과도 일치하는 것으로 판단된다.

Table 6에서 각 지점의 KP 메케니컬 조인트 부속류에 대하여 부식면적과 깊이 등을 비교해 보면, 압륜부는 간척지 중앙 부근인 S-2~S-4 지점에서 모두 약 80%의 부식면적이 나타났으며, 간척지 중앙에서 외측 부근인 S-1 지점은 50%, S-5 지점은 5% 수준으로 낮게 나타났다. 볼트의 경우에는 압륜부 내부의 경우 직접 관측에 어려움이 있어 볼트의 머리 부분과 볼트와 너트 연결부위, 그리고 끝단 부분을 관측한 결과, 볼트 머리 부분은 대부분 부식에 의한 손상을 받은 상태였고, 볼트의 중앙과 끝단 부분의 직경은 2.54~22.17 mm까지 감소하여 볼트 끝단 부분이 소멸되거나 크게 감소한 것으로 나타났다. 너트의 경우에는 간척지 중앙에 위치한 S-2~S-4 지점에서 너트 대부분이 부식손상을 받은 상태(100% 수준)이며, 일부 너트 두께가 소멸되거나 너트 외부로 부식깊이가 1.0~8.39 mm까지 진행된 것으로 나타났다. 따라서 전체적으로 보면, 간척지에 매설된 닥타일주철관의 경우, 직관부의 부식에 의한 관 외면 손상은 상대적으로 없었으나, 관의 연결에 사용되는 주요 접합 부속류인 압륜, 볼트, 너트 등은 매우 심각한 수준으로 부식의 영향이 있는 것으로 판단된다.

Fig. 3. Corrosion conditions of pipes, compressing bends, bolts and nuts at the sites(after abrasive brushing).

따라서 간척지 등 부식성이 매우 높은 토양환경에서는 닥타일주철관의 KP 메케니컬 조인트 연결방식 외의 방법(타이튼 접합 등)이 고려되어야 할 것으로 판단되며, 매설 시 관 외면 보호를 위한 폴리에틸렌 encasement, 또는 운영 시 전기방식이 필요할 것으로 판단된다 (ANSI/AWWA C105/A21.5-99, AWWA, 1999).

또한 강관의 경우에도, 간척지에 KP 메케니컬 조인트 연결방식은 동일한 부식손상을 받을 수 있으므로 KP 메케니컬 조인트의 사용을 지양하여야 하며, 용접 마감인 경우에는 현장 용접부 마감 도장에 매우 주의가 필요할 것으로 판단된다.

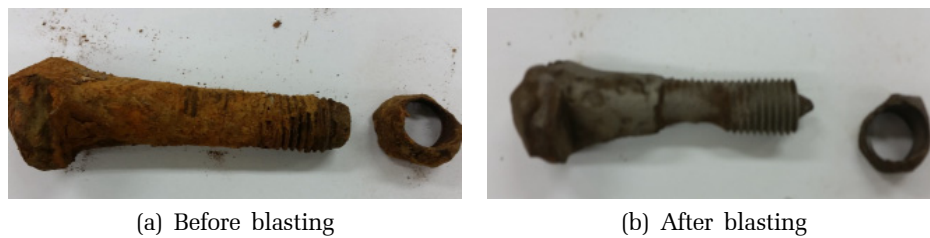
Fig. 4. Corrosion conditions of bolts and nuts before and after abrasive blasting.

식 영향을 받은 이유는 일반적으로 조인트 등을 구성하는 압륜, 볼트, 너트 등은 관을 연결하고, 이탈을 방지하기 위한 힘이 작용하게 되므로, 직관부와 달리 조인트 각 부위에 따라서는 집중응력(concentration stress)이 발생하며, 응력이 집중될 때 부식이 더 가속화되는 것으로 보인다 (Buechel and Pappas, 2015). Fig. 4의 S-4 지점에서

일부 채취한 볼트와 너트의 블라스팅 후 상태에서 알 수 있듯이, 볼트에 너트가 체결된 부위가 너트로 부식으로 보호될 것으로 추정되나, 반대로 너트로 인한 응력이 크게 작용하여 볼트와 너트 모두 부식으로 심각하게 손상이 되어있는 것으로 나타났다. 더불어 조인트 특성상 관을 연결한 뒤 되메움 후에는 인근 토양이 압륜 내 불

트, 너트 부근 등에 혼입 또는 주변에 고정되게 되므로, 틈새부식에 의한 영향이 가중되는 환경이었고 (Collins, 1993), 특히 간척지로서 염소농도가 높아 전반적으로 조인트 부위가 산성화되어 동일한 환경에서도 직관부 보다는 조인트 부분에서 전체적으로 부식이 더 촉진되었던 것으로 보인다.

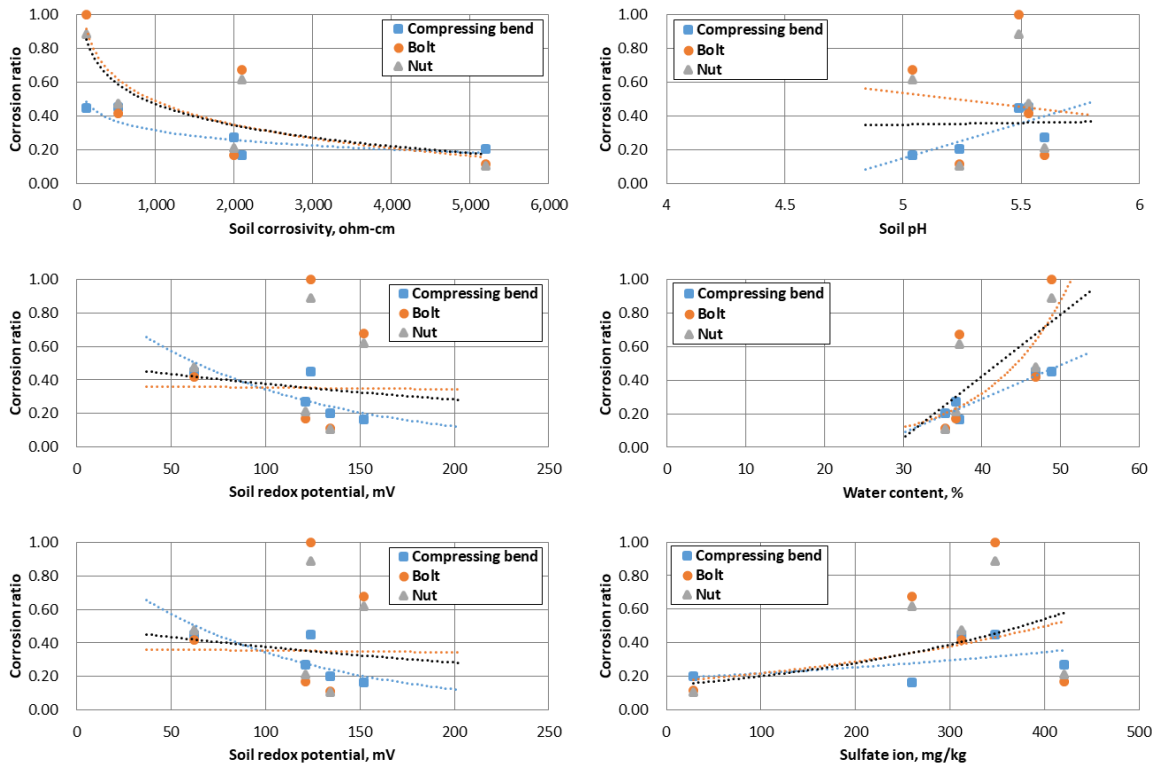
본 연구에서는 간척지의 토양특성이 금속관의 외면 부식특성에 미치는 영향 관계를 파악하기 위하여 토양부식성 각 항목, 그리고 점수와 부식이 상대적으로 높은 조인트를 구성하는 압륜, 볼트, 너트와의 관계를 Fig. 5와 Fig. 6에 나타내었다. Fig. 5에서 부식비율 (corrosion ratio)은 각 조인트 압륜, 너트 등은 초기두께 볼트는 직경을 기준으로 부식이 진행될 최고 깊이를 나눈 값이다. 또한 각 관계식과 결정계수(R²)를 Table 7에 나타내었다. Fig. 5와 같이, 토양비저항, 산화환원전위 등은 그 값이 커질수록 조인트를 구성하

Fig. 5. The relationship of soil corrosivity factors and corrosion ratio of the KP joint(compressing bend, bolt, nut).

는 압륜, 볼트, 너트 등의 부식비율은 비선형적으로 감소하는 경향을 보였고, 토양 함수율, 염소, 황산이온 등은 그 값이 커질수록 부식비율이 증가하는 경향을 보이는 것으로 나타났다. 이는 토양비저항은 그 값이 증가할수록 토양 내 부식 전류의 흐름에 대한 저항이 증가하므로 전체적으로 부식에 미치는 영향이 상대적으로 감소하기 때문으로 판단된다. 산화환원전위도 그 값이 증가하면, 토양의 전체적인 특성이 호기성이 되므로, 부식을 유발하는 혐기성 미생물의 서식에 불리한 환경이 되고, 상대적으로 부식에 의한 영향을 덜 받는 것으로 보인다. 다만 토양 함수율, 염소, 황산이온 등은 그 값이 증가하면, 상대적으로 통기성이 악화되고, 또한 염 또는 황화물 등에 의해 부식에 미치는 영향이 커지는 것으로 판단된다. 특히 간척지의 경우 염화물의 농도가 높게 나타나, 황화물보다는 염화물과 부식비율과의 관계가 더 뚜렷한 경향을 보이는 것으로 보인다. 토양 pH는 변화의 폭이 매우 좁아 KP 메케니컬 조인트 부속류에 따라 다른 경향을 보여 뚜렷한 증감에 대한 상관성은 보이지 않았던 것으로 판단된다.

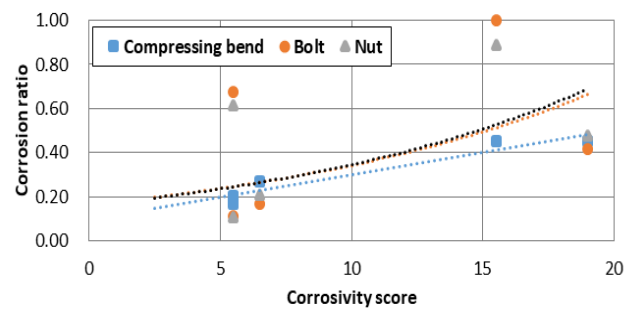
Fig. 6. The relationship of soil corrosivity score and corrosion ratio of the KP joint(compressing bend, bolt, nut).

Fig. 6에서 토양비저항 각 항목에 대한 부식영향력을 토양부식성 점수로 표현한 지수와 KP 메케니컬 조인트 부속류의 부식비율 간 관계를 보면, 전체적으로 점수가 높아질수록 부식비율도 선형 또는 비선형적으로 증가하는 것을 확인할 수 있다. 다만 간척지의 경우에는 낮은 토양비저항 점수에서도 부식이 크게 진행되는 것으로 나타나, 기존 토양부식성을 나타내는 점수에 대한 기준을 하향 조정할 필요가 있는 것으로 판단된다.

케니컬 조인트 부속류를 제외하고는 대부분 낮지 않은 상관성을 보이는 것으로 판단된다. 특히 다른 항목보다 토양비저항에 대한 결정계수가 전체적으로 높아, 간척지에 매설된 KP 메케니컬 조인트에 대한 부식영향을 예측하는데 도움을 줄 것으로 판단된다. 또한, 닥타일주철관이며 관 연결방식이 KP 메케니컬 조인트로 간척지에 매설할 경우에는 토양비저항 등을 측정하여 부식에 대한 영향력을 평가하고, 부식성이 높게 예측되는 경우에는 반드시 조인트 부분에 대한 방식이 가능한 형태로의 설치가 필요할 것으로 판단된다.
