예부선 사고의 형태와 사고 저감을 위한 제언 - 해양안전심판원의 재결 사례를 중심으로 -

An Analysis of Maritime Accidents with Towing Barges for Improving Navigational Safety

- Based on Cases from Maritime Verdicts -

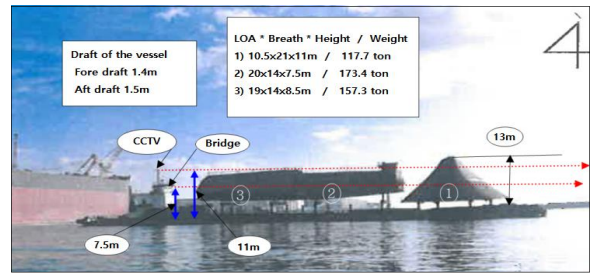
Fig. 2. Picture of accident type 2 (Verdict No. 20518).

첫 번째 사고사례는 압항예인 중 부선의 화물 높이로 인하여 시야가 제한된 상태로 항행 중 어로중사선과 충돌한 사건이었다. 이 사건에 대한 사고방지 교훈으로는 선장은 갑판적 화물이 선적될 때 미리 규정에 따른 조타실 시야를 검토하고, 적절한 조타실 시야를 확보한 후에 출항해야만 한다는 것과 선장은 항해 당직을 구성할 때 당시의 상황과 조건에 대하여 항시 충분하고, 적합한 경계 유지의 필요성을 고려하여야 한다는 점, 그리고 항해사는 당직 중 적절한 항해 당직을 수행할 수 없을 때 선장에게 보고하고 항해당직 지원을 요청해야 한다는 것이었다.

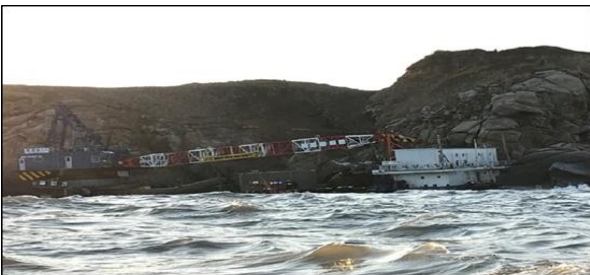
Fig. 3. Picture of accident type 3 (Verdict No. 17112).

네 번째 사례로는 예인선 선장의 피항지 선정 과실과 기상악화에 대한 대비 소홀로 부선의 닻이 절단되어 예인선과 충돌한 사건이었다. 해당 사건에 대한 사고방지 교훈으로는 용선자는 용선한 선박의 항해가능구역을 준수하고 기상 및 해상상태를 철저히 확인하여 무리하게 출항하는 일이 없어야 한다는 것과 예인선열의 선장은 풍랑주의보 발효 등 기상이 악화된 상태에서는 풍압력을 많이 받는 부선을 예인하고 출항하여서는 아니 된다는 점, 그리고, 강한 풍파가 예상되는 상황에서 정박하여야 할 경우 바람 및 파도가 도래하는 방향, 정박지의 지형, 해저의 저질 등을 고려하여 정박지를 신중하게 결정하고, 닻줄을 충분히 신출하여 강풍에 대비하여야 하고, 선박은 지정된 구역을 벗어나 항해할 경우 감항성을 담보할 수 없으므로 선박검사증서에 지정된 항해 구역을 준수하여야 하고, 선박검사 적용제외 부선은 평수구역 이외에서 여객이나 화물의 운송에 사용되어서는 아니 된다는 점 등이다.

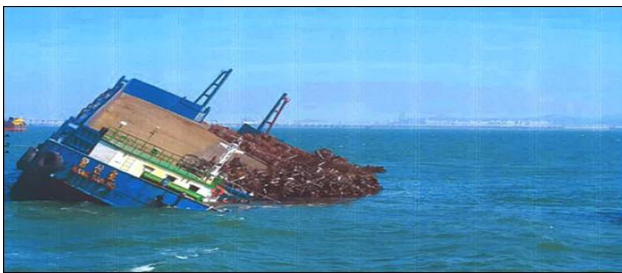
Fig. 4. Picture of accident type 4 (Verdict No. 17338).

첫 번째 사고사례는 무인 상태로 정박 중인 부선이 강풍으로 좌우로 요동하면서 고박되지 않은 화물이 움직여 선체가 좌현으로 경사되어 좌현 쪽 공기관을 통해 해수가 유입되어 침수된 사건이었다. 이 사건에 대한 사고방지 교훈으로는 고철과 같이 고박이 어려운 형태의 화물도 화물의 움직임을 최소화할 수 있는 방법으로 적재하여야 하며, 선장은 선박의 안전을 위하여 화물적재가 적절하게 이루어지도록 적극적으로 관여하여야 한다는 점과 선박운항자는 정박지에 부선을 정박하더라도 정박당직자를 배치하여 선박충돌이나 침몰, 화재 등 사고를 방지하여야 하며, 정박당직자를 배치하지 못하는 불가피한 경우에는 예인선 등을 통해 정박선의 상태를 주기적으로 점검할 수 있도록 조치하여야 한다는 것이다.
