## 드론영상을 이용한 지형 현황도 제작 및 정확도 분석

### Production and Accuracy Analysis of Topographic Status Map Using Drone Images

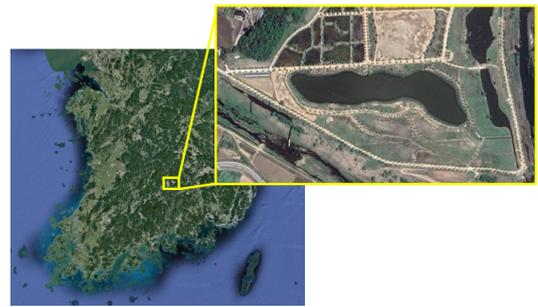
Fig. 1. Study area

본 연구의 연구 대상지는 Fig. 1과 같이 경남에 위치한 모 지역의 공원을 대상으로 하였다. 해당 대상지는 새로운 테마 공원으로 조성을 위하여 지형현황측량이 필요한 곳으로 드론사진측량을 이용한 지형현황도 작성에 대한 분석뿐만 아니라 다양한 분석이 가능한 지역을 선정하였다. 본 연구대상지의 총 면적은 약 0.3km<sup>2</sup>이다.

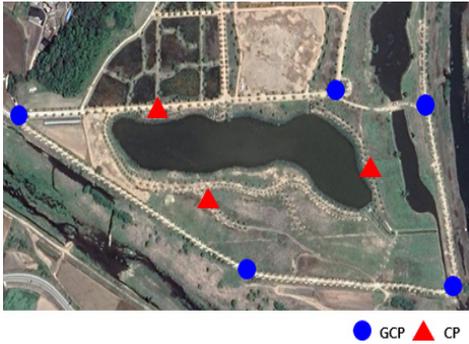
Fig. 2. Arrange of GCPs and CPs

정확한 공간정보 생성을 위하여 영상 취득 전 지상 기준점측량을 수행하였으며 향후 정확도 분석을 위하여 검사점측량도 같이 수행하였다. 지상 기준점은 연구 대상지 내 총5개를 설치하였으며 검사점은 3개 설치하였다. Fig. 2는 연구대상지 내 지상기준점과 검사점 설치 위치를 나타낸 것이다. 드론사진측량에서 지상기준점을 연구대상지 외곽에 배치시킬 경우 가장 높은 정확도를 취득할 수 있다(Patiricio et al., 2018). 이에 본 연구에는 지상기준점을 연구 대상지 외각 및 변곡점에 설치하였다. 영상은 총 256장 취득하였으며 폐색지역을 최대한 줄이기 위하여 경사사진을 일부 취득하였다. Fig. 3은 실제 취득한 영상 일부를 나타낸 것이다.

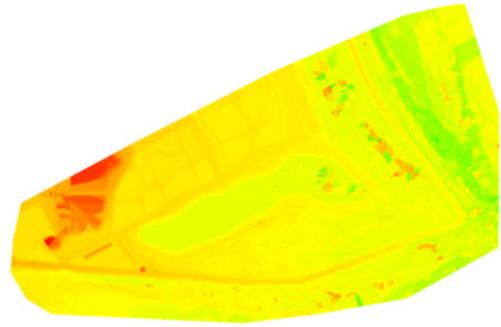
Fig. 6. Digital surface model of study area

라우드를 생성하고 지상기준점 측량 성과를 입력하였다. 이후 DSM 및 정사영상을 제작하고 최종적으로 3D 모델을 제작하였다. 제작시간은 약 2시간 40분 가량 소요 되었으며 Fig. 4는 제작된 포인트 클라우드를 나타내고, Figs. 5와 6은 제작된 정사영상과 DSM을 나타낸 것이다.

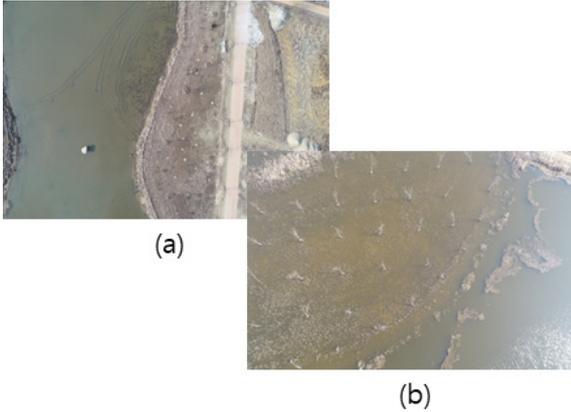
Fig. 3. Drone images : (a) orthogonal image, (b) slope image

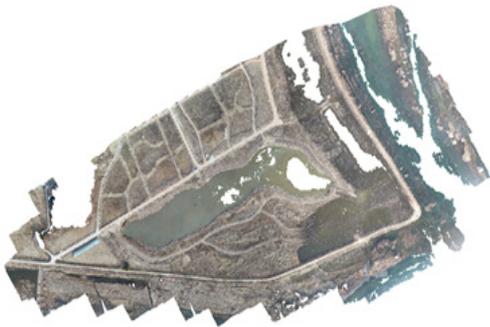
Fig. 4. Dense pointclouds of study area

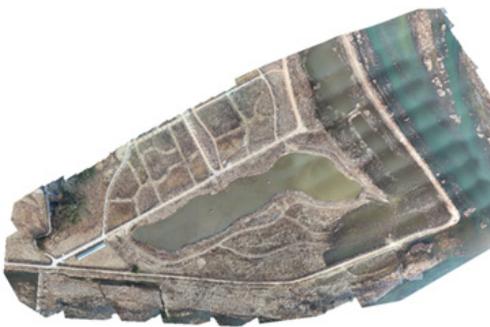
Fig. 5. Ortho image of study area

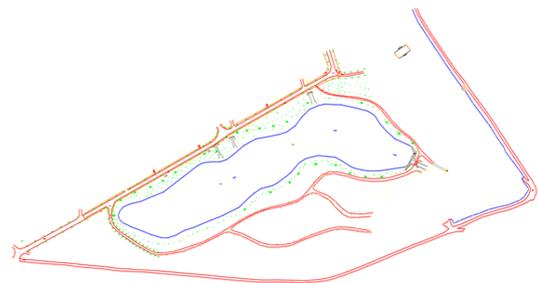
Fig. 7. Topographic status map using GPS and TS

먼저 비교분석을 위한 기준자료를 GPS 및 TS를 이용하여 취득하였다. 대상지 내 도로와 식수 그리고 물의 경계에 대한 3차원 위치 정보를 직접 취득하여 Fig. 7과 같이 수치화 하였다.

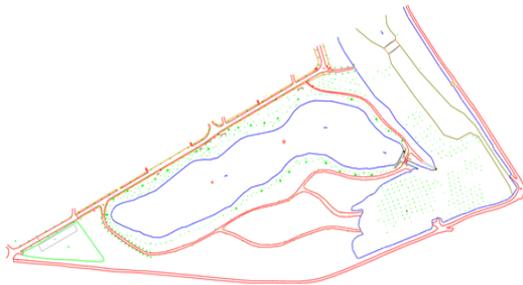
Fig. 8. Topographic status map using drone photogrammetry

으로 지형·지물을 점·선·면으로 묘사하고 높이 값은 필요 시 DSM에서 취득하는 방법을 의미한다. 정사영상과 DSM을 이용한 현황도 제작은 Global Mapper의 Vector tool을 이용하였다. 대상지 내 도로 및 호수, 식수를 묘사하였으며 Fig. 8은 제작된 현황도를 나타낸 것이다.

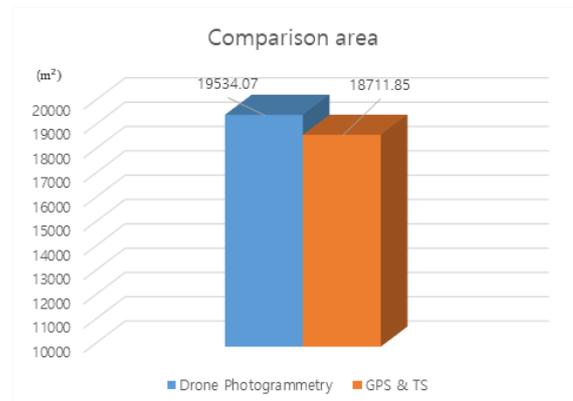
Fig. 9. Comparison of lake size by drone photogrammetry and GPS/TS

의 경계를 이용하여 면적을 비교하였다. GPS 및 TS를 이용하여 취득된 성과를 기준으로 면적을 산출하고 드론사진측량으로 취득된 성과를 기준으로 산출된 면적을 비교하였다. 그 결과 GPS 및 TS의 경우 면적이 19,534.07m<sup>2</sup>으로 나타났으며 드론사진측량은 18,711.85m<sup>2</sup>으로 나타나 Fig. 9와 같이 4.4%의 차이를 보였다. 이러한 면적 차이가 나타내는 의미를 분석하기 위하여 면적 차이를 제곱근하여 길이로 환산하고 면적을 구성한 포인트의 개수인 152개로 나누어 각 포인트당 평면 위치오차를 계산하였다. 그 결과 평면오차가 18.865m로 「수치지도 작성작업내규」의 1/1,000 수치지도 허용오차 범위인 평면 0.200m를 만족하고 있음을 알 수 있다.

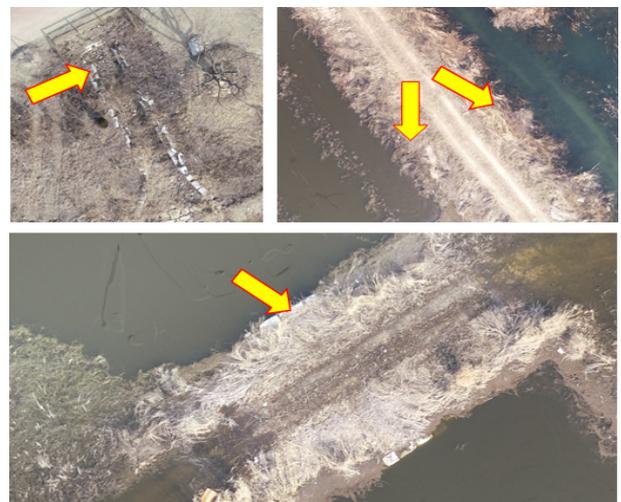
Fig. 10. Height value acquisition restriction area due to vegetation

드론사진측량을 이용한 현황도 작성은 영상 취득에 소요되는 시간과 경제적인 측면에서 유리하다. 하지만 드론사진측량으로 취득되는 공간정보는 DSM으로 즉 지상의 지형·지물을 포함한 표면의 정보를 취득하기 때문에 아래 Fig. 10

과 같이 식생으로 우거진 부분의 지형·지물들과 매설된 관의 경우 정확한 3차원 공간정보를 취득하기 어렵다. 이로 인하여 본 연구에서도 드론사진측량으로 현황도를 제작할 때 확인이 필요한 부분이 발생하여 보완 측량을 수행하였다. 이렇게 식생으로 지형 높이를 확인하기 어려운 지역에 대하여 보완 측량한 결과를 활용하여 지형의 높이를 부여한다면 활용성이 더욱 높아질 것으로 판단된다.

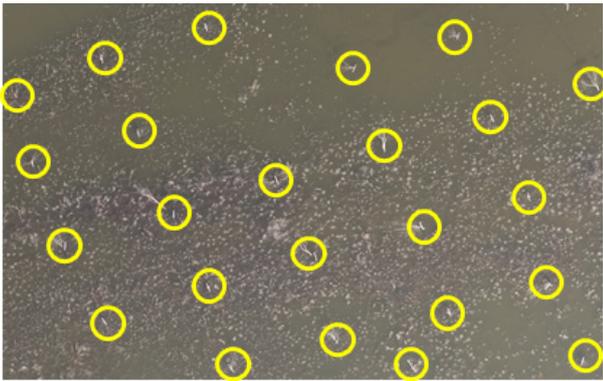
Fig. 11. Underwater tree

반면, Fig. 11과 같이 실제 현장에서 취득하기 어려웠던 물속에 존재하던 나무의 경우 드론사진측량으로 손쉽게 존재 여부 및 위치정보를 취득할 수 있었다.
