## 지휘무장통제체계용 UPS 배터리의 안전성 확보방안 연구

박건상\*, 김재윤, 김동규  
한화시스템 해양연구소

### A Study on the application method of UPS's Battery Safety for battleship Command and Fire Control System

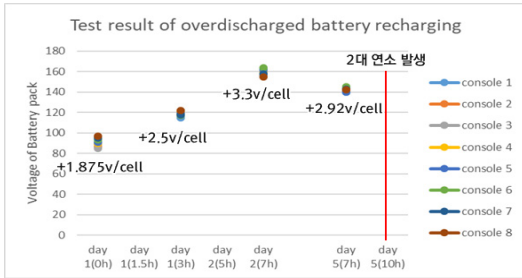
Fig. 3. Test result of recharging about overdischarged battery

그 결과 Fig. 3과 같이 약 8대의 콘솔에 장착된 배터리는 재충전 시험 시 각 셀별로 약 1.875v 전압으로 시작하여 day1, day2에 각 3시간, 4시간씩 충전한 결과 정상적으로 충전되는 형태를 보였으나 3일 후가 되는 day 5 시작 전에 비정상적인 전압강하가 1차시별 되었으며 추가적으로 3시간 충전한 결과 연소현상이 2대 발생하였다. 따라서 이 부분은 안전을 위해 개선 필수사항으로 판단하여 이를 방지할 수 있는 연구를 진행하였다.

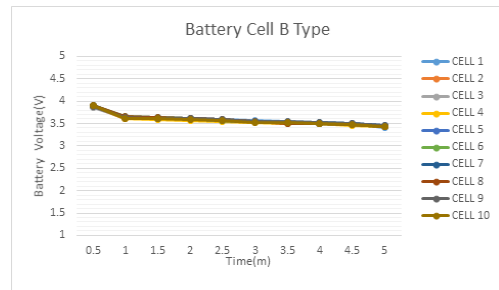
Fig. 7. test result of discharging battery cell B type

실제 사용되는 UPS 교류부하는 유효전력으로 2.3kW이며 AC 220V 기준으로 약 10A에 해당하는 수치이다. 이를 참고하여 중부하 수준인 7A로 시험기준을 수립하였고, 이는 1540W에 해당하므로 DC Load로 시험 시 해당조건을 적용하여 시험을 진행하였다. 시험 구성은 Fig. 5.와 같이 구성하였으며 시험대상 배터리의 제품군 당 10개의 셀을 샘플링하여 측정된 결과는 Fig. 6~Fig. 8과 같다. 그 결과 3가지 배터리 셀의 방전특성은 동일한 형태임을 확인할 수 있었다. 또한, Table 2와 같이 각 제품군 별 주요 에너지밀도 분포도 구간의 차이는 있으나 적용하고자 하는 UPS 기준으로 볼 때 영향성이 없음을 판단하였다.

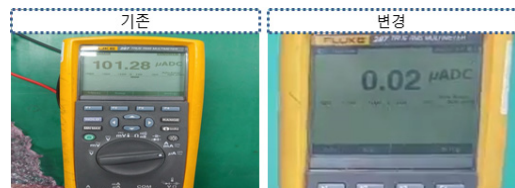
Fig. 20. Measured result of leakage current about Improved point in Monitoring board

해당 회로의 개선여부 확인을 위해 기존제품과 변경사항이 반영된 제품을 측정해본 결과 Fig. 20과 같이  $101.28\mu A$ 에서  $0.02\mu A$ 로 약 99% 누설전류가 감소함을 확인할 수 있었다.
