선박추진기용 로프절단장치의 구조 안정성 및 효용성에 관한 연구

A Study on the Structural Stability and Effectiveness of Rope Cutter for Ship's Propeller

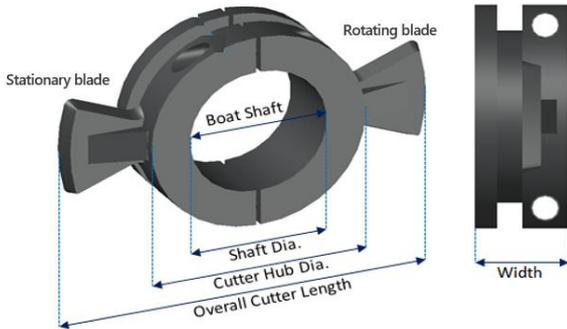
Scissor type의 장치는 샤프트 축의 직경에 따라 샤프트 또는 프로펠러 허브에 고정된 블레이드(Stationary blade)와 회전 블레이드(Rotating blade)로 구성되며 개략도는 Fig. 1과 같다. 회전블레이드가 프로펠러축과 함께 회전하면서 고정블레이드에 전단력을 가하여 가위처럼 로프를 자르는 원리이며, 설치가 간단한 구조로 절삭 날의 강성, 배치, 블레이드 간의 간격에 따라서 성능에 영향을 미친다. 설치 가능한 프로펠러 축 사이즈는 metric sizes 20 mm~255 mm 범위이며, 로프, 라인, 잡초, 그물 및 플라스틱 시트에 대해 상당히 높은 수준의 효과를 나타내는 것으로 알려져 있다.

Fig. 1. Schematic diagram of scissor type rope cutter.

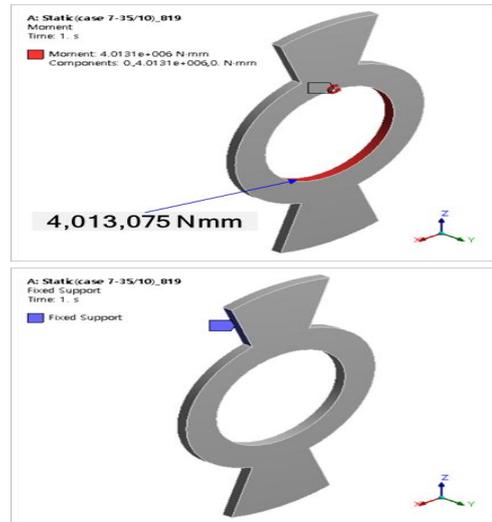
본 연구는 구조해석 연구에 널리 사용되는 프로그램인 ANSYS를 사용하여 구조해석을 수행하였다. 로프절단장치의 특성에 따라 프로펠러의 축과 연결되어 있는 상태에서 이물질에 의해 작동이 불가능한 상황을 가정하여 모델링하였다. 하중조건으로 프로펠러 축의 토크 값을 축과 연결되어 있는 로프절단장치 내측 면에 적용하였으며, 구속조건으로 로프절단장치 블레이드 가장자리의 한 면이 움직이지 않도록 해당 면의 모든 자유도를 구속하였다. 이물질을 절삭할 때 로프절단장치 날에 미치는 상황을 고려하여 4가지 유형으로 구분하였으며, 각 유형 별로 엔진에서 전달되는 프로펠러 토크 값을 1/10, 1/100, 1/1000로 적용하여 구조적 강성을 확보할 수 있는 적합한 두께를 도출하였다.

로프절단장치의 날 두께는 상용 수입산 로프절단장치의 두께가 10 mm인 점을 고려하여 10 mm ~ 14 mm 범위에서 설정하였으며 유한요소해석을 위한 모델의 경계조건과 정보는 Fig. 2, Table 2와 같다.

Fig. 2. Boundary conditions (Up: Load, Down: Constraint).

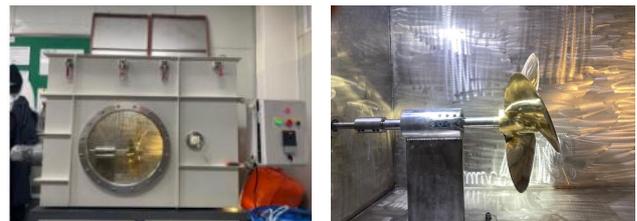
Fig. 3는 Lab scale 테스트를 통해 선박 추진기에 페로프 및 페어망이 감기는 상황을 구현하여 로프절단장치의 성능을 검증하기 위한 실험 장치이다. 레이보트, 어선 등 소형선박에서 실제 사용 중인 프로펠러를 축소 제작하고 가로 800 mm, 세로 1200 mm, 높이 1000 mm 크기의 수조에 설치하여 시험하였다. 축계를 구동하는 전기 모터는 0.4 kW, 최대 1700 rpm, 감속비 1:10의 성능을 가지고 있으며, 로프절단장치를 축계에 설치하고 프로펠러 축 기준 170 rpm으로 축이 회전하는 중에 로프(5 mm, 8 mm, 12 mm)와 어망(3.5 mm)을 수조 내에 투여하여 절삭 성능을 육안으로 식별하는 방법으로 실험을 진행하였다.

Fig. 3. Lab scale simulation equipment for rope cutter.

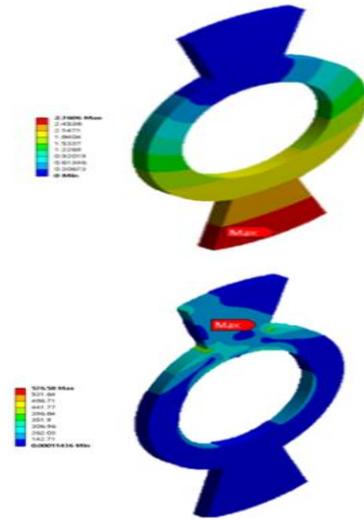
선박 엔진 축에서 발생하는 토크에 의해 회전하고 있는 로프절단장치의 2개의 블레이드 중 상부 측에 로프가 걸려 회전이 되지 않는 가정 하에 로프 절단장치의 두께를 10 mm 부터 14 mm까지 1 mm 구간 별로 최대변형량과 최대응력을 해석하였다. 그 결과 Fig. 4와 같이 최대변형량은 블레이드 상부 끝단부에서 발생하며, 최대응력은 블레이드 하부 끝단인 로프절단장치 보스와 접합 부근에서 발생하는 것으로 나타났다. 상부의 블레이드가 로프 걸림에 의하여 회전하지 않을 경우 엔진에서 발생하는 지속적인 토크로 인하여 로프절단장치는 비틀림이 발생하고 유한요소 해석상 자유도가 구속되어 있지 않은 하부의 블레이드에서 가장 높은 변형이 발생하는 것을 확인할 수 있었으며, 이는 고정되지 않은 면이 고정된 면으로 회전하려고 하중이 작용함에 따라 굽힘응력으로 인한 최대응력이 발생하는 것으로 판단된다. 굽힘응력은 로프절단장치의 사고사례에서 빈번하게 발생하는 사고 요인이므로 응력발생부의 응력집중에 의한 굽힘 하중 집중이나 굽힘 하중의 수직하중 변환으로 인한 전단손상을 예

방하기 위하여 로프절단장치 설계 시 응력발생부를 곡면 처리 등 하중을 분산 시키는 기술 적용이 필요할 것으로 판단된다.

Fig. 4. Sample images of structural analysis (Up: Max. deformation, Down: Max. stress).

로프절단장치는 비틀림이 발생하고 유한요소 해석상 자유도가 구속되어 있지 않은 하부의 블레이드에서 가장 높은 변형이 발생하는 것을 확인하였다. 이는 고정되지 않은 면이 고정된 면으로 회전하려고 하중이 작용함에 따라 굽힘응력으로 인한 최대응력이 발생하는 것으로 판단된다. 굽힘응력은 로프절단장치의 사고 사례에서 빈번하게 발생하는 사고 요인이므로 응력발생부의 응력집중에 의한 굽힘 하중 집중이나 굽힘 하중의 수직하중 변환으로 인한 전단손상을 예방하기 위하여 설계에서 응력발생부의 곡면 처리 등 하중을 분산시키는 기술 적용이 필요하다.

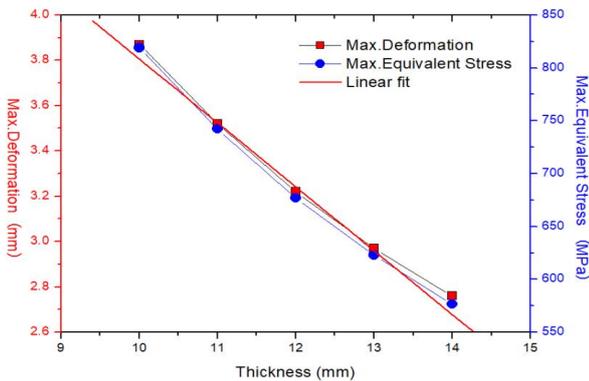
Fig. 5와 같이 두께에 따른 변형률 및 발생응력의 변화를 선형화하여 비교하였을 때 11 mm~13 mm 구간에서 변곡점 구간이 나타나는 것을 알 수 있다.

Fig. 5. Comparison between linear graph and experimental data.

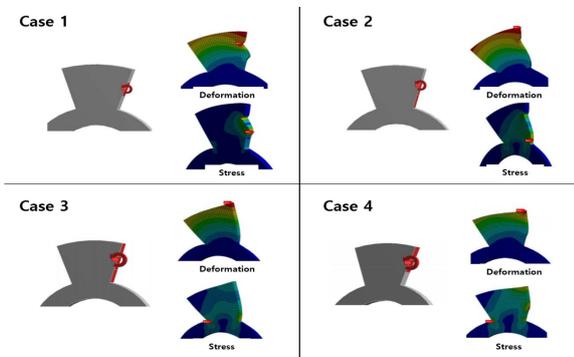
Fig. 6과 같이 블레이드 측면부에 외력이 작용하는 범위에 따라 4가지 유형으로 구분하고 각 유형별로 토크를 1/10, 1/100, 1/1000로 변화시켜서 최대 변형률과 응력을 확인하였다. 유형 1은 10~24 mm 수준의 얇은 로프가 로프절단장치 블레이드 정 중앙에 걸리는 상황을 가정하였으며 유형 2는 18~40 mm의 중간정도 굵기를 상징하여 커터 블레이드 중앙에서 블레이드 하부(보스)에 걸리는 상황으로 가정하였다. 유형 3은 40~80 mm 사이의 선박 계류색 정도의 굵기를 가진 페로프, 어구가 블레이드 전영역에 걸쳐 외력이 작용하는 것으로 가정하였으며, 하중유형 4의 경우는 로프절단장치에 의해 1차 절단이 발생하였으나 절단잔여물이 다시 걸리는 상황을 가정하였으며 외력이 미치는 범위는 블레이드 중앙에서 블레이드 최상부로 설정하였다.

Fig. 6. Four cases of rope cutters affect the blade when cutting marine rope.

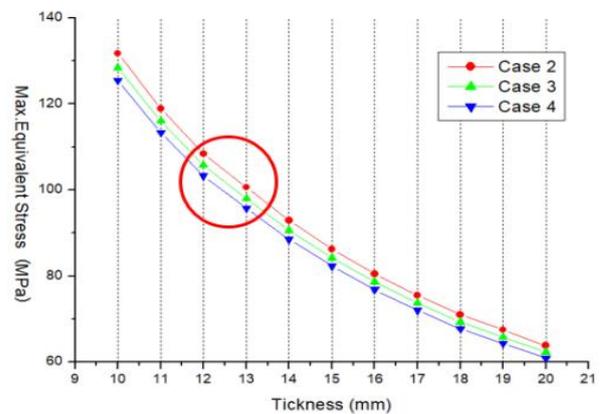
Fig. 7은 토크 1/10에서 유형 2~4의 최대응력을 비교한 그래프이다. 두께 증가에 따라 최대응력은 1차원으로 정비례 감소하고 있으나, 12 mm~13 mm 지점에서 상대적 변곡점이 발생하는 것을 알 수 있다. 이는 동일한 조건에서 최대변형률 변화에서도 동일한 결과로 나타났다.

로프절단장치 블레이드의 두께가 10 mm에서도 충분한 안전율을 유지할 수 있으나 높은 출력 엔진의 선박프로펠러 사용, 로프의 이중 걸림, 로프절단장치의 노후화 등 다양한 요소들을 고려할 때 상대적으로 최대응력 및 변형률이 완만하게 변화하는 변곡점 영역인 12 mm~13 mm 두께로 설치하는 것이 효율적으로 판단된다.

Fig. 7. Graph for the effect analysis of Max. equivalent stress according to thickness (Torque 1/10).

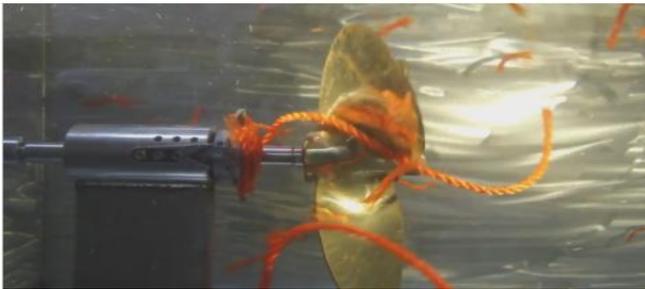
프로펠러가 수면 하에 충분히 잠겨있는 상태에서 프로펠러축의 회전수는 170 rpm의 조건에서 실시하였고, 5 mm, 8 mm, 12 mm 두께의 로프와 3.5 mm 두께의 어망을 통해 절삭 실험을 수행하였다. Fig. 8은 프로펠러축에 감긴 로프가 정상적으로 절삭되고 있는 사진이다. 실험 결과, 모든 로프와 어망이 원활하게 절삭되어 프로펠러 축 운전의 방해요인을 제거하는 것을 확인하였다.

Fig. 8. Experiment result image of lab scale simulation equipment.

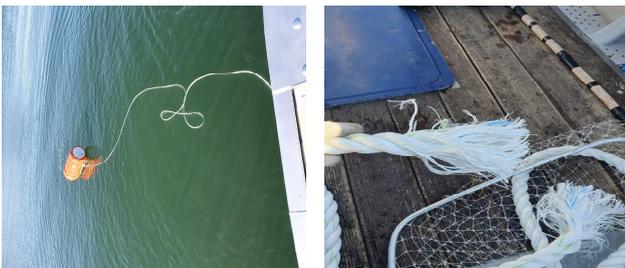
총 3차례에 걸쳐 로프 10 mm, 30 mm, 50 mm 어망은 3 mm로 실험을 진행하였으며, 모든 조건에서 이상 없이 절삭됨을 확인하였다. Fig. 9는 실선 실험 전 실험용 로프가 해수면에 설치되어 있는 사진(좌)과 실험 후 절삭된 로프의 사진(우)이다.

Fig. 9. Rope cutter test result using actual ship.
