전통시장 화재 발생 및 확대 위험요인에 관한 연구

A Study on the Risks Factors of Fire Occurrence and Expansion for Traditional Markets

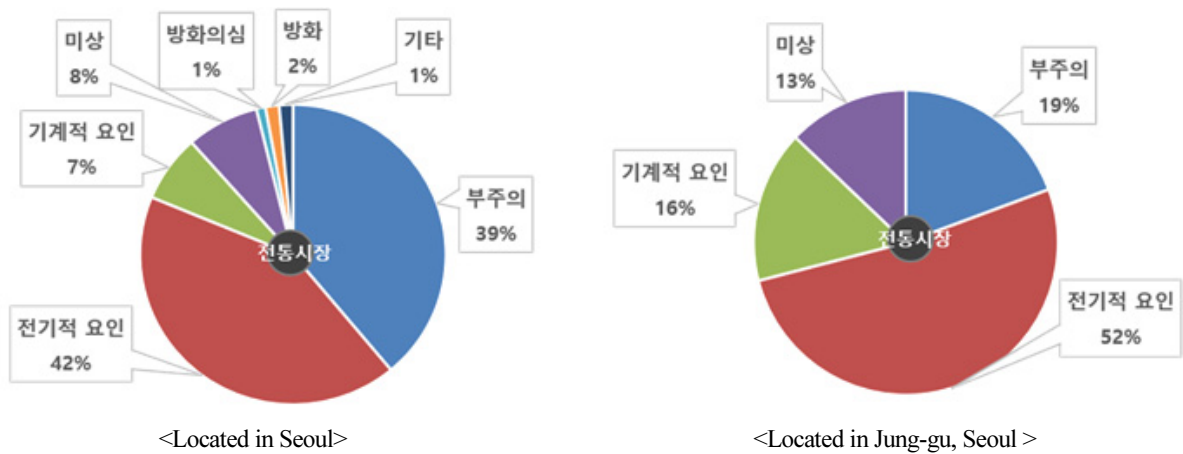
2016 ~ 2019년 국가화재 통계연감을 근거로 정리된 Fig. 1에 따르면, 서울시 소재한 전통시장의 화재 발생요인은 전기적 요인이 가장 높은 42%의 비율을 보이고, 다음으로는 부주의 요인 39%를 차지한다. 한걸음 더 들어가서 서울시 중구의 화재 발생요인의 경우는 전기적 요인(배선 및 접촉 불량)이 53%, 부주의가 20%를 차지하는데, 이는 서울시 중구 소재한 전통시장에서의 전기시설 및 기타 제반시설의 노후화가 타 지역에 속한 전통시장에 비해 더 가속화 되어 있을 것이라곤 것을 예상해 볼 수 있다(Lee, 2018; Kim, 2017).

Fig. 1. Factors of fire in the traditional market

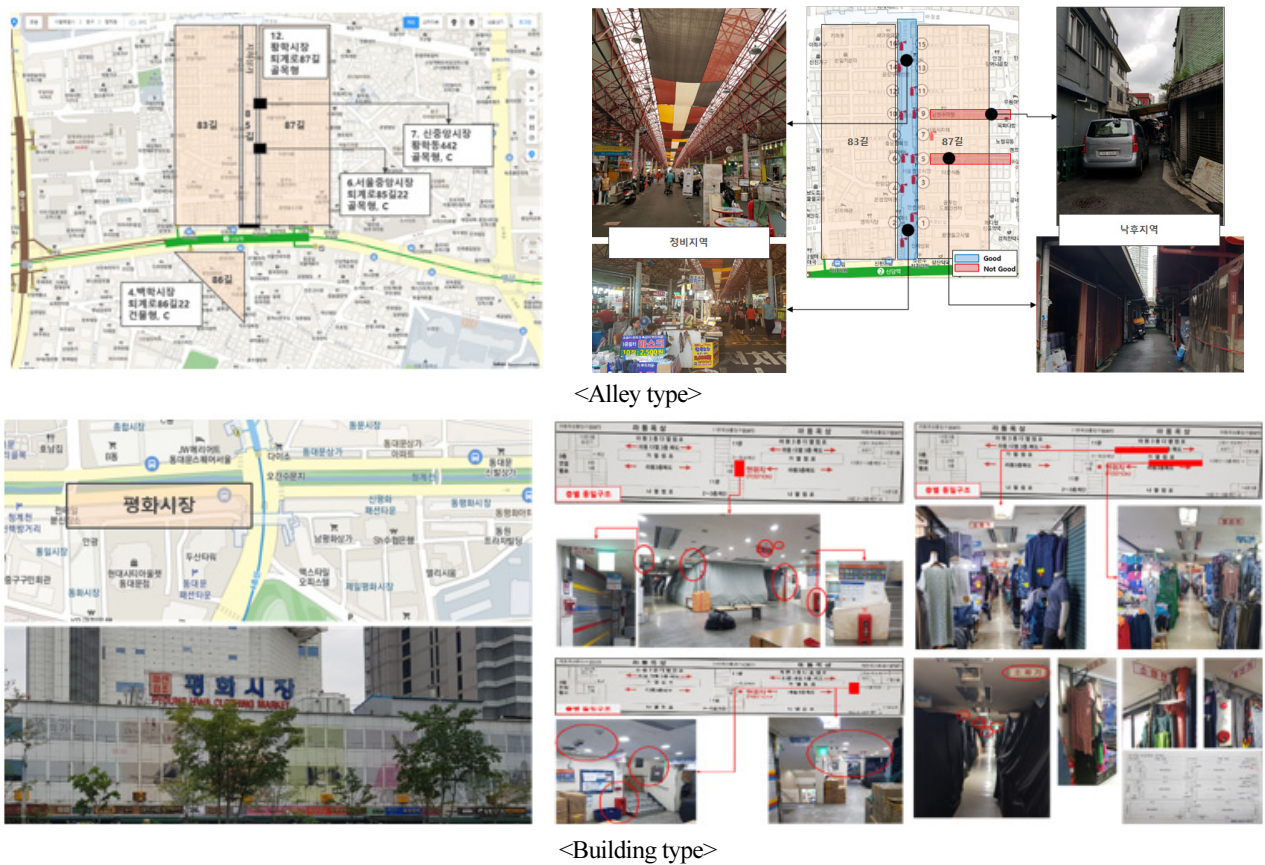
중구 소재한 황학동 일대 골목형 전통시장은 주거지역과 상업지역이 혼재되어 있는 형태로 화재 발생 장소에 따라 다양한 화재 양상을 보일 것으로 판단되어졌으며, 정비 및 개선사업이 이루어진 지역은 도로 폭이 넓고 적재물의 이동이 용이하였으나 낙후지역은 적재물의 적재가 심각하며 불법 주정차 차량도 다수 존재함을 Fig. 2. Alley type을 통해 확인할 수 있다. 또한 이용자가 주로 이용하는 통로가 아닌 곳은 노후화가 심하고 구간임에도 불구하고 시야 확보에 어려움이 있다는 것을 알 수 있었다(Fig. 3). 무엇보다 화재 발생에 대한 상인들의 위험인식에 비해 화재 시 실질적으로 취해야 하는 행동요령과 대피경로에 대한 인식은 매우 부족한 것으로 인터뷰를 통해 알 수 있었다.

Fig. 2. Field research of traditional market by type

Fig. 2의 건물형 전통시장은 대부분 개선 및 현대화 사업을 통해 자동화재 탐지시설 및 기타 소방시설을 충분히 갖추고 있는 것으로 조사 되었다. 화재 시 비상대피 안내도 및 안전장소에 대한 공지도 명확히 안내되고 있었다. 또한, 상가변영회의 소방담당자에 대한 인터뷰에 따르면, 인근 소방서 및 유관기관과 함께 공동화재훈련을 주기적으로 진행하고 있으며 화재 예방 및 대응역량 강화에 힘쓰고 있다고 하였다. 하지만 철시 후에도 상품을 적재하는 간행과 고밀화된 상점 배치와 가연성 물질

의 취급에 따른 화재 산의 위험성은 매우 높은 것으로 판단된다. 그리고 시장 특성상 인근 주변 도로가 복잡하고 좁은 도로 폭으로 인해 소방차 진입이 어려운 진입로가 다수 존재하였다.

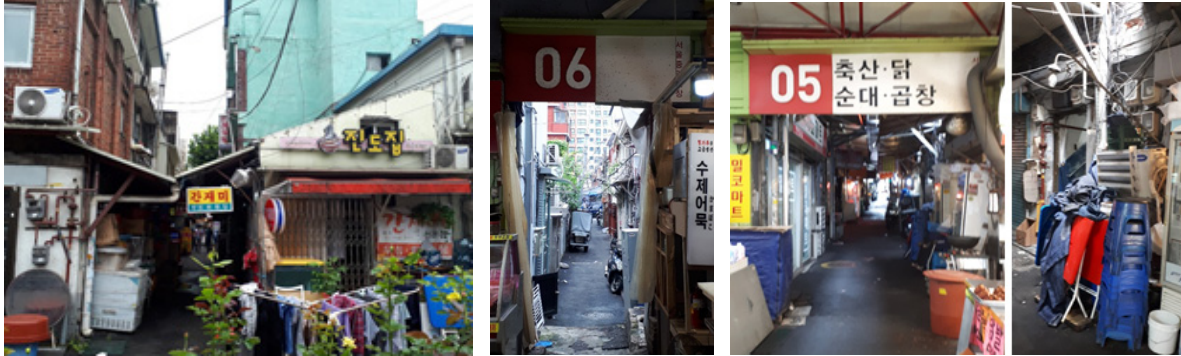
Fig. 3. Deteriorated Residential Facilities and narrow alley with combustible materials
