# 콘크리트 교량 상태평가를 위한 딥러닝 기반 손상 탐지 프로토타입 개발

## Development of Deep Learning-Based Damage Detection Prototype for Concrete Bridge Condition Evaluation

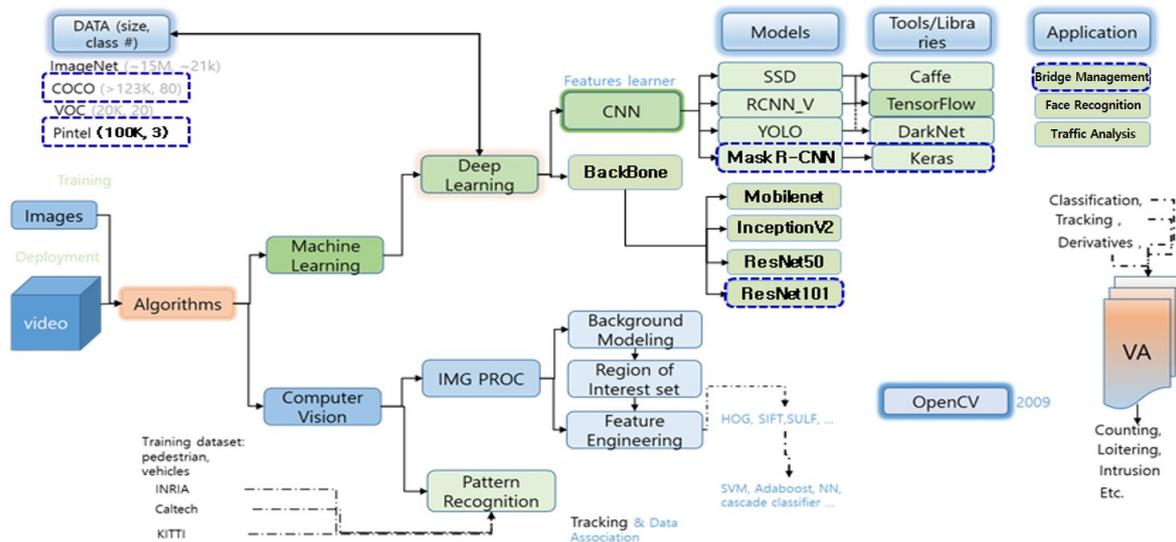
Fig. 1. Deep-Learning Framework Trends

Fig. 1과 같이 딥러닝 프레임워크는 Caffe, CNTK, TensorFlow,

Theano, Torch, MXnet, Chainer, Keras 등이 있으며, 분석과 예측할 대상에 따라 대상에 맞는 프레임워크를 선택하면 좋은 결과를 얻을 수 있다. 영상정보를 활용한 분류, 특정 객체를 검출하는 부분에서 합성곱 신경망(Convolutional Neuron Networks, CNN)이 우수한 성능을 보이며, 이를 지원하는 프레임워크를 사용하면 좋은 결과를 얻을 수 있다.

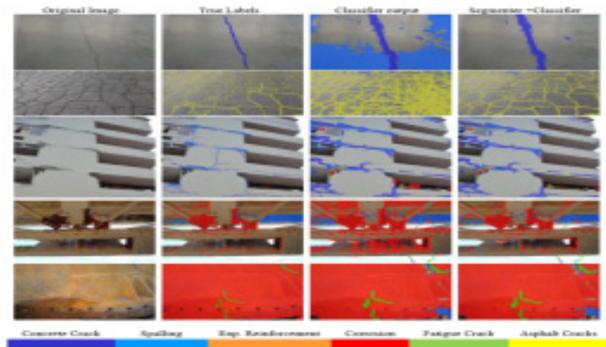
Fig. 2. Application Results of Damage for Structure Using DCNN (Hoskere et al., 2017)

위해 학습 시 단순정보만 입력하는 것이 아닌 True Label 데이터를 입력하였다. 네트워크 구조는 다음 Fig. 2와 같이 손상분류에는 변형된 VGG19를 사용하였으며, 분할는 Resnet23을 사용하였다.

Hoskere et al.(2017)은 DCNN (Deep Convolutional Neural Networks)을 이용하여, 시설물의 콘크리트 균열, 콘크리트 박리, 보강재 노출, 강재 부식, 강재 균열 및 아스팔트 균열 총 6가지 손상 유형을 검출하고 픽셀단위 분할을 수행하는 연구를 하였다.

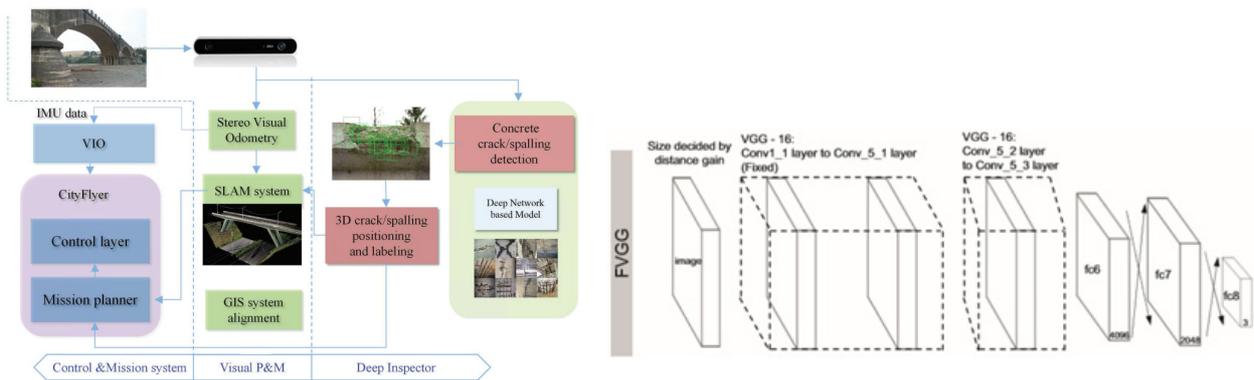
Fig. 3. Automation System Configuration and Deep-Learning Model of FVGG (Yang et al., 2017a)

Yang et al.(2017a)은 Fig. 3과 같이, CCNY LAB에서 UAV를 이용하여 교량 영상 촬영을 자동화하고, 교량의 균열과 박락을 검출하는 연구에 적용된 딥러닝 모델을 나타내었다. 이는 해상도

변화에도 우수한 특징을 가지고 있는 FVGG 네트워크 모델을 사용하였으며, 학습을 위해 447개의 균열 및 박락 영상과 위치 라벨로 구성된 CSSC Database를 구축하였다. Table 2는 두 논문에서 다른 이미지에 대한 손상 종류 및 방법 등을 분류비교 및 본 연구에 참조한 사항이다.

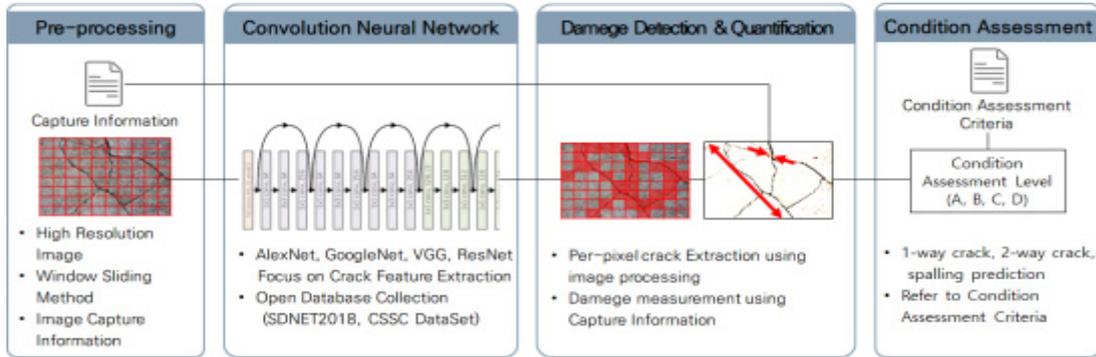
Fig. 4. Scenario of Bridge Damage Detection Using Window Sliding Method

윈도우 슬라이딩 기법을 이용한 객체 분류모델은 교량 영상을 작은 크기의 윈도우로 분할한 뒤 각각 CNN에 입력하여 손상의 종류를 판별한다. 각각의 윈도우에 CNN을 적용한 결과로 확률 맵(Probability Map)을 생성할 수 있다. 이때 손상이 윈도우 경계에 위치하는 경우에 탐지가 불가능한 문제를 해결하기 위해 가로·세로 50 % 만큼 중첩이 되도록 윈도우를 생성한다.

교량 손상을 검출하기 위한 4 K (3,840×2,160) 이상의 고해상도 영상을 이용하는 경우에 224×224 크기의 중첩 윈도우 적용 시 600개 이상의 윈도우에 대해 CNN을 적용해야하므로 실시간 처리의 한계가 있다. 따라서 윈도우 슬라이딩 단계 이후, 정량화를 위한 픽셀단위로 손상을 검출하기 위해서는 이미지 프로세싱 기법을 이용한다. Fig. 4는 윈도우 슬라이드 기법의 교량 손상 검출 시나리오를 나타내었다.

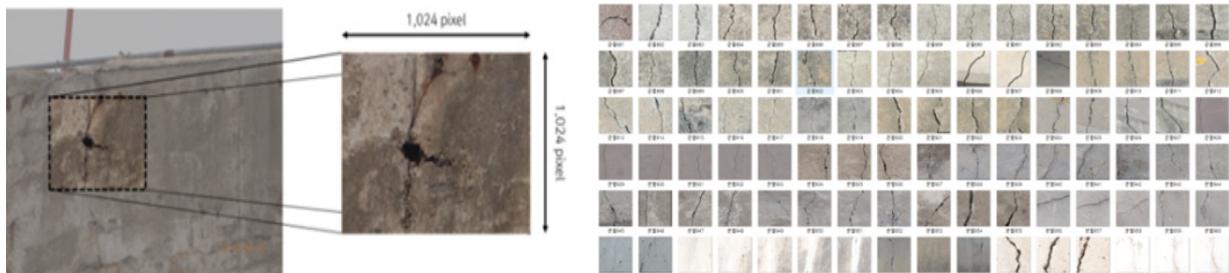
Fig. 5. Data Refinement Methods and Results

양질의 학습데이터 활용 및 확보를 위해 Fig. 5와 같이 데이터 정제 작업을 수행하였다. 최대 1024×1024 픽셀 단위로 손상이 명확하게 구분되도록 하였고, 복합 손상 영상데이터에서는 정제 작업을 통해 고화질의 단일 손상 학습데이터를 확보하였다. 학습에 활용한 데이터 수는 Table 6과 같으며, 손상별로 균열은 3,400장, 망상균열 240장, 박리·박락 및 철근노출 1,500장을 활용하였다.

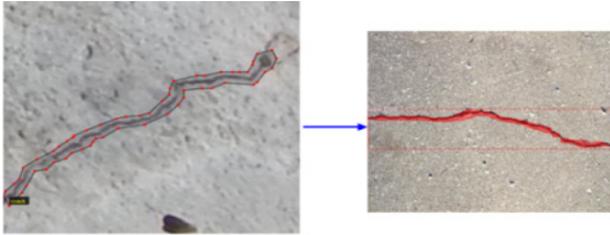
Fig. 6. Setting of Wrong Labeling

박리/박락, 철근노출, 케이블 도장/박리 등의 학습을 위한 데이터 레이블링을 수행하였다. Fig. 6과 같이, 손상 범위에 대해 레이블링을 하면 결과 혹은 손상 범위에 대해 검출하여 오차가 발생된다. 따라서 최대한 균열 등의 손상을 정확하게 검출하기 위해 손상 윤곽 내부를 더욱 정밀하게 픽셀단위로 레이블링(Fig. 7)하였다.

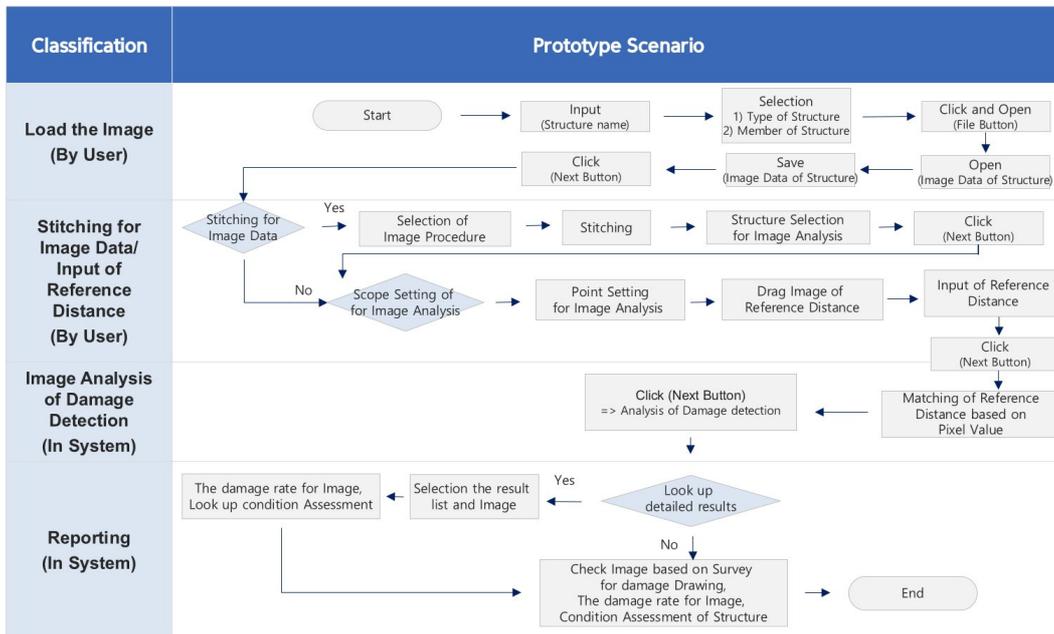
Fig. 8. Scenario of Development of Bridge Damage Detection Prototype Program based on Deep-Learning

본 논문에서 개발한 프로토타입은 Fig. 8과 같이 총 4단계로 영상 로드, 기준거리 입력, 정량화, 보고서로 분류하였다.

영상입력 단계에서는 분석하고자 하는 영상과 부재 및 면적에 대해 입력한다. 그리고 기준거리 입력은 손상 정량화에 대한 평가를 위해 대상 구조물의 실측값을 기준값으로 활용하여 픽셀 1개에 대해 실제 수치로 환산하는 단계로 손상 정량화가 가능하도록 기입하였다. 마지막, 보고서 단계에서는 정량화된 수치에 따라 영상에 표현된 시설물 범위와 손상 기반의 시설물 등급과 손상 수치, 위치 등이 표현되도록 작성하였다.

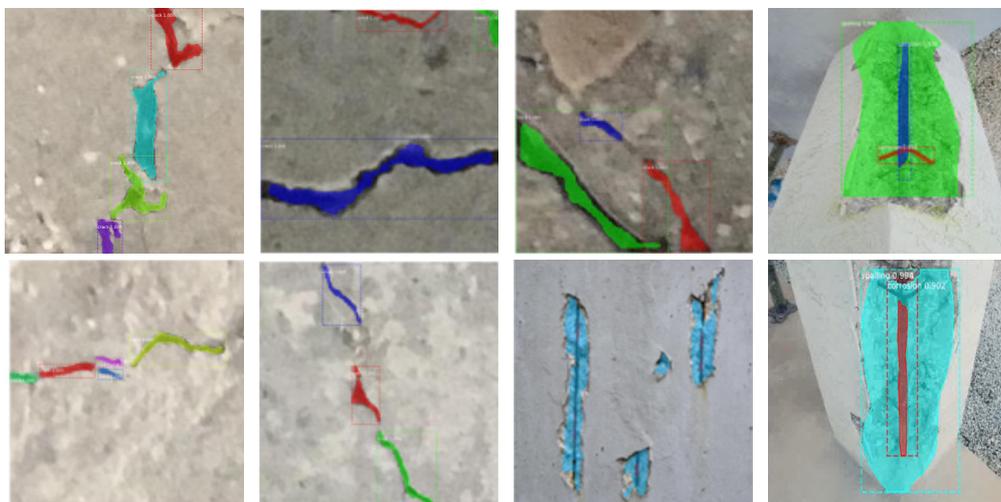
Fig. 9. Results of Damage Detection Using Prototype Program (Concrete Crack, Stripping & Exfoliation And Rebar Exposure)

본 논문에서 개발한 프로토타입에 대한 성능 검토를 위해 콘크리트 균열, 박리/박락, 철근노출을 검증 대상으로 선정하였으며, 영상기반 딥러닝 알고리즘 성능 검증지표인 정밀도(precision)와 재현율(recall)을 통하여 알고리즘 성능 검증을 실시하였다. 또한, Tables 7 and 8과 같이 정밀도와 재현율을 확인하기 위해서 True Positive (TP), False Positive (FP), False Negative (FN), True Negative (TN)로 분류하고 성능 값을 산정하였다. 콘크리트 균열, 박리/박락, 철근노출 영상 학습데이터 5,140장과 510장의 테스트 데이터로 구성하여 검증한 결과, 정밀도는 95.2 %, 재현율은 93.8 % 나타났다. 콘크리트의 균열, 박리/박락, 철근노출 등 이미지를 통해 손상 검출한 결과는 Table 9, Fig. 9와 같다. 본 논문에서는 기존 다수의 연구 및 논문의 성능 검토를 위한 정밀도, 재현율

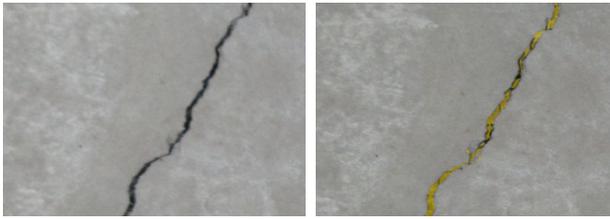
Fig 10. Comparison of Detection Result with Crack in Original Image

실제 원본 이미지와의 비교를 위해 2,000만 화소(4 k) 카메라, 0.6 m 거리로 촬영한 결과와 점검사가 육안으로 조사했을 시 크기 0.8 mm 균열에 대한 이미지를 분석하였다. 그 결과(Fig. 10), 최대크기 0.88 mm 최소크기 0.12 mm로 검출되었다. 즉, 근접촬영의 경우 지속적으로 정제된 손상 데이터와 정밀하게 레이블링된 데이터를 가지고 딥러닝 시 검출성능은 더욱 향상 될 수 있을 것으로 판단된다.

본 논문에서는 데이터를 활용한 1차 성능검토에서 정밀도는 95.2 %, 재현율은 93.8 %의 결과가 나왔고, 실제 균열 및 콘크리트 부재(교각) 손상률과 비교를 통해 2차 성능검토를 실시하였다. 콘크리트 표면이 균질하고 근접(0.6 m)하여 취득한 영상의 경우는 육안으로 측정된 값과 가능하다고 판단된다. 또한 실 콘크리트 부재(교각)의 육안조사 손상률과 망원렌즈로 취득한 원거리 취득영상을 프로토타입 프로그램 분석 결과를 비교했을 시 3 % 이상 오차가 발생하였으며 이는 콘크리트 표면의 불균질함이 영상에서는 손상으로 인식하여 발생한 결과라고 판단된다.

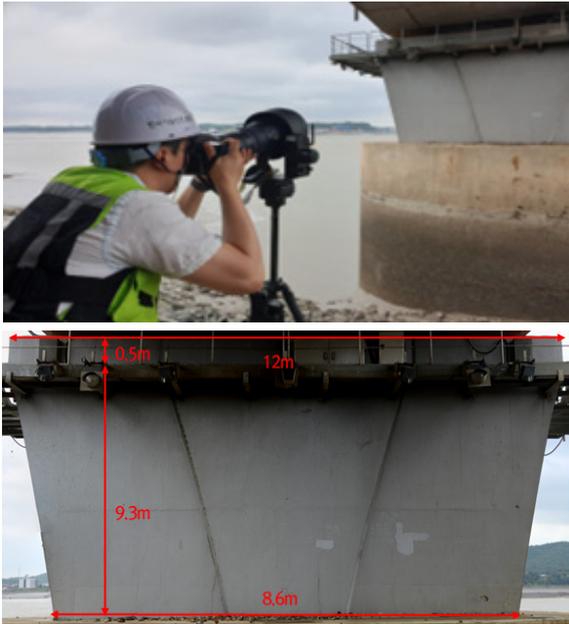
Fig. 11. Long-Distance Photograph of Pier Taken Using Telephoto Lens Camera

실제 교각을 대상으로 원거리 촬영 영상의 프로그램 성능 검토를 위해 망원렌즈(600 mm) 촬영한 후 왜곡 보정 및 정밀도 향상을 위해 정합 위치별 표적지를 설치하여 영상분석을 실시하였다(Fig. 11).

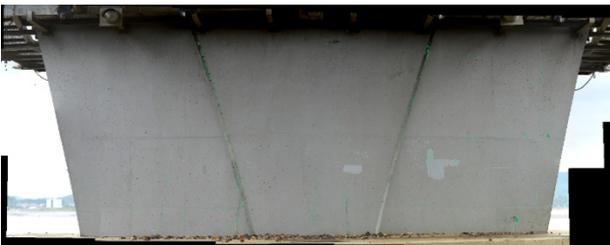
Fig. 12. Result of Image Using Telephoto Lens Camera

교각(H: 9.8 m, W: 12 m)의 외관(육안)조사망도 및 손상물량표를 검토하여 손상률과 프로토타입 프로그램의 손상률의 성능검토를 실시하였다. 외관(육안)조사망도의 손상률은 Eq. (1)에 따라 16.48 %로 산정하였고, 영상 분석 결과는 19.74 % (Fig. 12)로 3 %로 이상 오차가 발생하였다. 이는 고화질 영상의 경우 확대 시 콘크리트 표면의 불균질함이 손상으로 인식되어 오차가 발생하는 것이라 판단된다. 프로토타입 프로그램은 영상을 활용한 초기점 검용으로 활용하는 것이 적절하다고 판단된다.

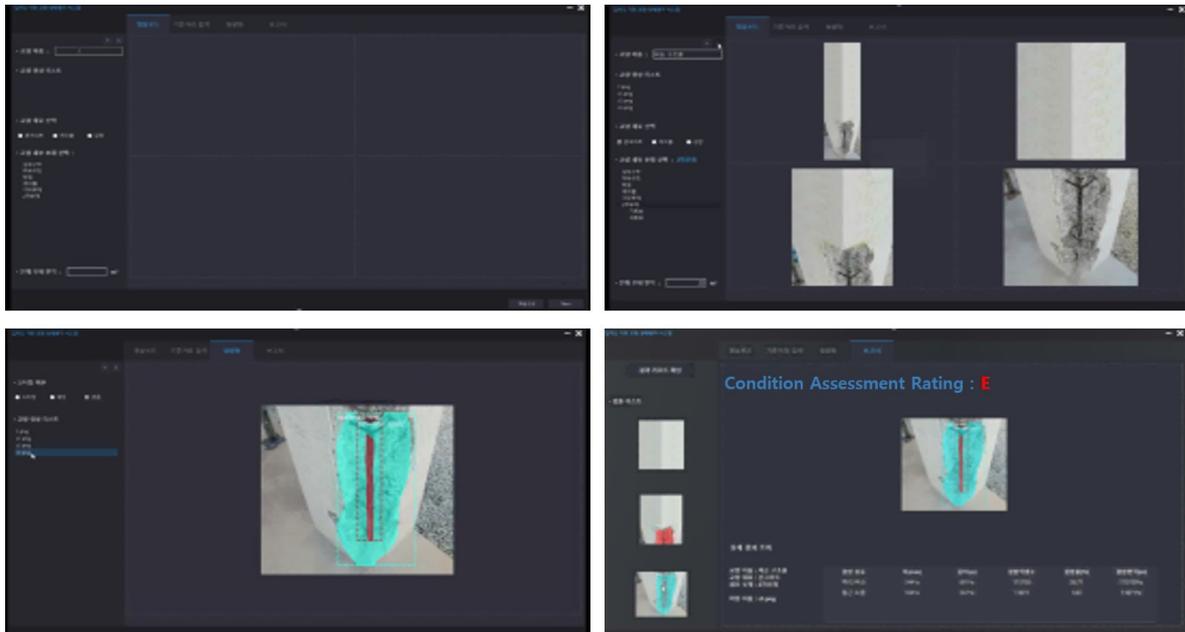
Fig. 13. GUI of Prototype Program for Damage Detection

딥러닝 기반 교량 상태평가 프로토타입은 ver.4.3 시나리오 기반으로 GUI를 표현하였다. 즉, 사용자가 손상검출 분석할 이미지 로그와 실구조물의 수치입력을 통해 기준 픽셀수치를 정하여 최종적으로 검출하고자하는 손상에 픽셀단위로 정량화하여, 최종적으로 상태평가 등급이 표현 가능하도록 GUI (Fig. 13)를 개발하였다.
