LPG 자동차의 엔진오일누설, 핀 손상에 의한 접촉불량, 베이퍼라이저 내부불량으로 인한 고장사례연구

A Study for Failure Examples Including with Engine Oil Leakage, Poor Contact by Fin Damage and Vaporizer Inferiority on LPG Automotive

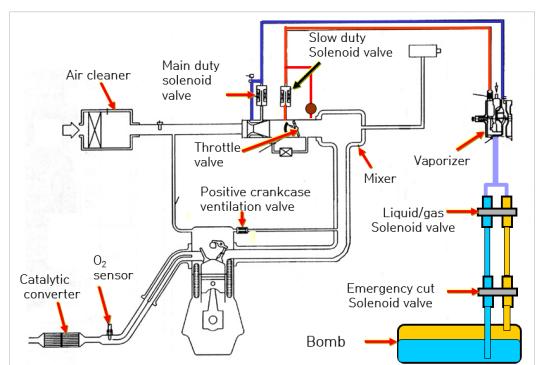
Fig. 1. Control mechanism of LPG vehicle with vaporizer and mixer

Fig.1은 베이퍼라이저와 믹서를 사용한 제어시스템의 메커니즘을 보여주는 것이다. Fig.2는 액화석유가스 저장탱크에서 공급된 액상의 가스를 인젝터를 통해 직접 분사하여 연소하는 시스템을 보여주는 것이다.

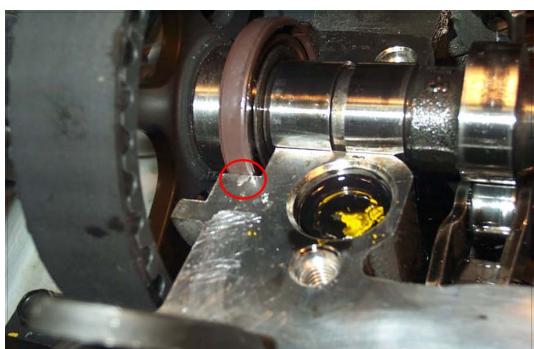
Fig. 3. Engine leakage example by damaged cam-shaft bearing and seal assembly part

엔진의 엔진후드를 열고 엔진오일 점검 레벨게이지를 이용하여 엔진오일을 확인하였을 때 엔진오일의 양이 크게 줄어든 것을 확인하였다. 육안으로 엔진 외부에서의 누설상태를 확인하였을 때 엔진오일의 누설상태를 확인할 수 없었다. 자동차를 리프트(lift)에 위치하여 들어 올리고 엔진의 하체등을 점검하였으나 엔진오일의 누설원인을 찾을 수 없었다. 엔진을 탈거하여, 실린더 헤드를 분해하여 확인한 결과 타이밍 시스템에서 가까운 캠축의 베어링과 시일조립부 위치의 손상으로 인해 이 부위로 엔진오일이 누설된

것을 확인하였다.

유체의 흐름을 제어하는 시일은 유체의 누설을 위해 최적의 상태로 설계되어야 하고, 내구성이 극대화되어야 한다[7]. Fig.3은 캠축의 베어링부과 시일조립부의 손상으로 인해 오일이 누설된 사례를 보여주는 것이다.

엔진 내부의 움직이는 부분에는 오일이 공급되어 윤활작용을 하게 된다. 이러한 움직이는 부분과 연결되는 부위에는 오일의 누설을 방지하기 위해 시일(seal)이나 오일링 등이 설치된다. 이러한 부분에는 오일의 누설로 인해 상대운동을 하는 부위에 고장의 원인이 될 수 있으므로 세심한 점검과 관리를 통해 시스템의 고장을 최소화해야 한다.

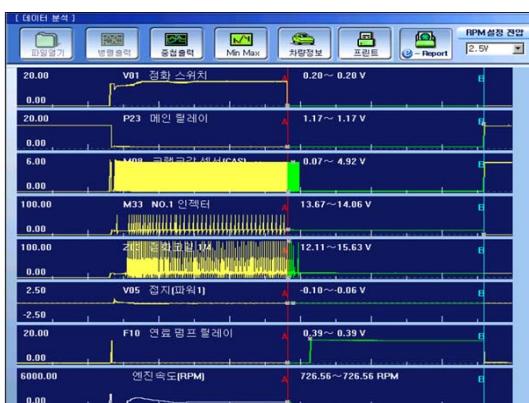
Fig. 4. Inspection waveform of a car using self-diagnosis tester

시운전하였을 때 관련부품을 기계적인 점검과 육안으로 점검하였으며 정상으로 확인되었다. 자동차의 자기진단기를 이용하여 자기진단점검을 하였으나, 정상으로 확인되었다. 좀 더 정밀하게 점검하기 위해 로드테크(roda tech)를 장착하여 1시간정도를 시운전점검하였을 때 시동꺼짐현상을 확인하였다. 원인은 자동차엔진의 제어 컴퓨터인 엔진컴퓨터(Engine control unit)로 공급되는 자동차의 시동을 제어하는 ON/SART 전원선의 핀이 밀린 것을 확인하였다. 이것은

운전자가 운전중 급격하게 감속하였을 어떤 조건이 되었을 때 접촉불량 현상이 나타난 것으로 확인되었다. 즉 엔진시동시 걸려 있는 상태에서 어떤 조건이 되었을 때 전원선의 핀이 밀려 전원이 공급되지 않아 시동이 꺼진 것이라 판단되었다. 이러한 현상은 간헐적인 시동꺼짐현상으로 시동을 걸고 오랫동안 시운전하면서 발생될 수 있는 조건으로 운전을 하면서 원인을 찾기는 쉽지 않은 고장사례이다. 따라서, 이러한 경우 자기진단기를 이용하여 전기적인 신호를 파형(pulse form)으로 보여주는 형상을 이용하지 않으면 원인을 찾기가 쉽지가 않다. 이 고장사례를 확인한 자기진단기의 파형은 Fig.4에서 보는 바와 같이 A위치에서 핀의 접촉불량현상에 의해 전원이 끊어지면서 시동이 꺼지기 시작하면서 B 지점에서 완전히 시동이 꺼지는 순간을 보여준다.

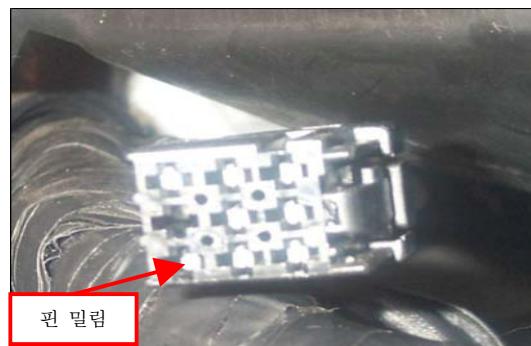
Fig. 5. Breakaway shape of connector fin assembled Engine ECU

이것은 운행중 어떤 순간이 되었을 때 접촉불량 현상이 되어 전원이 차단됨으로써 엔진정지현상이 발생되는 것을 확인한 것이다. 운행중 어떤 조건에서 간헐적으로 시동이 꺼지는 것을 찾아낸다는 것은 대단히 어려운 것이다. 따라서, 초기 생산시에 철저한 품질 확보를 통한 품질의 신뢰성을 확보하는 것이 대단히 중요하다고 할 수 있다. 자동차 커넥터에서 핀 빠짐의 고장분석을 통해 커넥터의 고장을 최소화하는 연구도 꾸준히 진행되고 있다[8]. Fig.5는 엔진 ECU의 전원핀이 밀려 고장난 사례를 보여주는 것이다.

엔진의 제어부에 연결되는 전기적인 신호를 주는 전기배선과 제어부의 연결은 관련 시스템이 정상적으로 작동하는 데 대단히 중요하다. 자동차의 내구성이 떨어지거나 관련부품을 장착할 때 연결부를 확실하게 고정하지 않으면 자동차가 운행할 때 진동이나

접촉불량에 의해 정확한 제어를 할 수 없게 된다. 따라서, 전기적인 시스템의 접촉상태는 대단히 중요하다. 이러한 접촉상태에 의한 제어의 정확성은 시스템의 신뢰성 확보에 대단히 중요하다. 따라서, 철저한 점검과 관리를 통해 시스템의 고장을 최소화하도록 해야 한다.

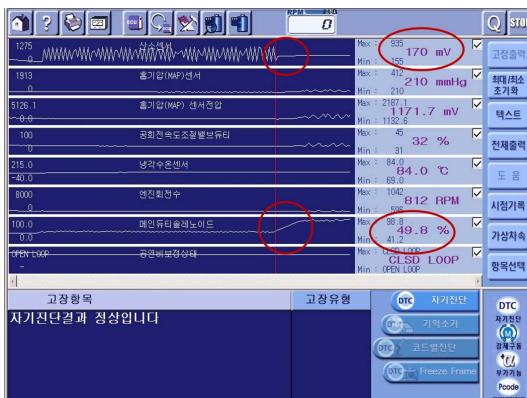
Fig. 6. Inspection result using self-diagnosis tester before vaporizer exchange

이 자동차는 시운전한 결과 운행중 정차하였을 때 엔진의 회전수가 정상적인 공회전과는 다르게 500~1000rpm으로 변화하며 엔진의 부조화 현상이 발생되는 것을 확인하였다. 또한 공회전조절액튜에이터(Idle speed actuator)의 드티값이 30~45%로 변화하였다. 이러한 현상은 엔진이 열간상태에서 발생하였으며 계속적으로 반복하여 발생되었다. 원인은 베이퍼라이저 내부의 내구성이 떨어져 가스유입에 의한 이물질의 퇴적으로 인해 가스의 흐름이 원활하지 못하여 이러한 현상이 발생된 것으로 판단되었다. 이로 인하여 막서에 적은 양의 가스를 공급하게 되고 막서의 스로틀 열림량을 제어하는 컴퓨터에서는 그 열림량만큼 공기를 공급하게 됨으로써 연소실에서 혼합기는 희박한 상태가 되어 엔진의 적정출력을 내지 못하고 엔진의 회전상태가 부조화하는 상태가 된 것으로 확인되었다. Fig.6은 베이퍼라이저 교환전의 고장진단기에 의한 자기진단상태를 보여주는 것이다.

Fig.6에서 보면 엔진의 ECU는 산소센서를 통해 공연비가 희박하다고 판단하여 메인듀티(Main duty)를 98.8%까지 높여 제어하지만 베이퍼라이저의 내부불량으로 인해 실제 49.8%로 계속적으로 공급되어 희박하다는 데이터로 계속 연소실에 유입되는 것으로 공회전상태에서 부조화현상이 발생되었다. Fig.7은 베이퍼라이저 교환후에 고장진단기에 의한 정상적인 진단사례를 보여주는 것이다. Fig.7에서는 메인듀티 솔레노이드의 제어는 제어값과 실제 공급하는 것이 동일하기에 엔진의 부조화 현상이 제거되었다.
