LPG 자동차의 긴급차단밸브 기상필터막힘, 솔레노이드밸브 조립부손상, LPG 스위치 커넥터 핀 접촉불량에 관련된 고장사례 연구

Study for Failure Examples Including with Gas filter Clogging of Emergency Cutting Valve, Assembling Part Damage of Solenoid Valve, Contact Damage of LPG Switch Connector Fin in a LPG Car

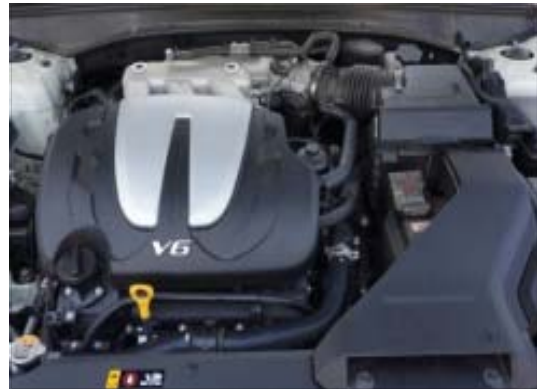
자동차 엔진실의 구성도는 자동차의 엔진을 구성하는 엔진의 본체와 엔진의 본체를 작동하게 하는 부속장치, 제어를 위한 배선과 체결부로 구성되어 있다. 운행하는 자동차 엔진실(Engine room) 내부를 보여주는 사례가 Fig. 1에 나타나 있다.

Fig. 1. Engine room figuration example of a car

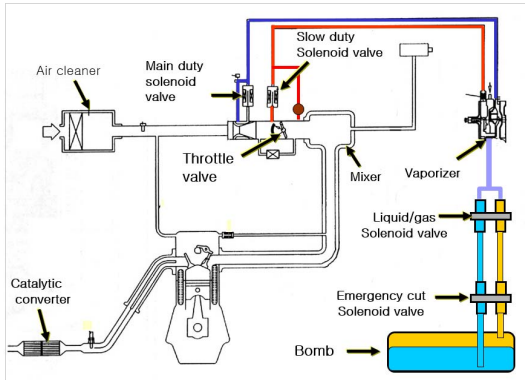
Fig. 2. Control construction for vaporizer type of LPG car

일정비율로 섞여 연소실로 들어가게 된다. 그리고 엔진의 열간상태에서는 액화석유가스탱크의 액체라인에서 액화석유가스가 공급되어 연소실에서 연소가 되어 엔진을 작동시킨다. 이러한 작동시스템은 전자 제어시스템에 의해 각부에 설치된 센서(Sensor)와 액츄에이터(Actuator)가 엔진컴퓨터의 제어에 의해 작동하게 되는 것이다. 기화기방식의 LPG 자동차의 제어 구성도는 Fig.2에 보여지고 있다.

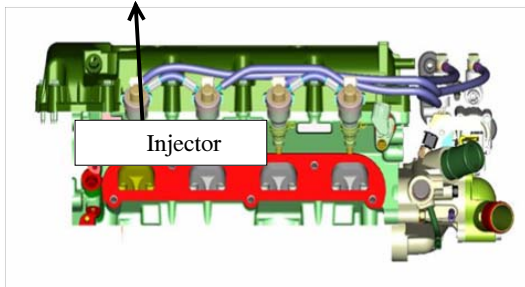
Fig. 3. Injection system example for the LPi engine of a car

최근에는 기화기방식의 LPG 엔진의 시동성을 개선하기 위해 액체상태에서 직접 분사하는 LPi(Liquefied petroleum injection) 시스템이 개발, 적용되어 겨울철 시동성을 크게 개선하였다[6,7]. Fig.3은 LPG 자동차의 직접분사방식인 LPi방식의 사례를 보여주는 것이다.

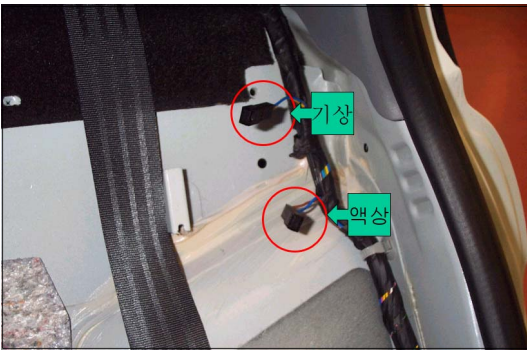
Fig. 4. Diodes example for emergency cutting solenoid surge prevention

Fig. 4는 긴급 차단 솔레노이드 밸브 서지 방지용 다이오드 위치를 보여주는 것이다. Fig.5는 LPG 자동차의 긴급 차단 솔레노이드 밸브사례를 보여주는 것이다.

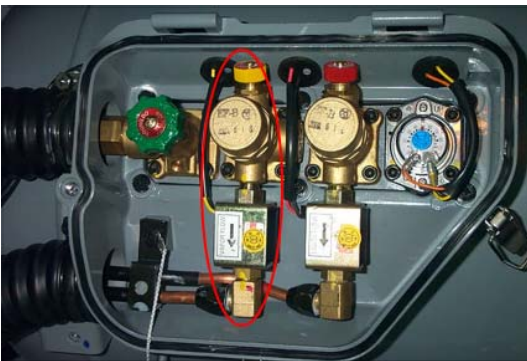
검한 다음 LPG 액·기상 솔레노이드 밸브와 엔진컴퓨터(Engine control unit) 제어선에 차체 접지를 한 결과 시동이 걸렸다. 따라서, 이 차량은 엔진컴퓨터와 액·기상 솔레노이드 밸브를 교환하여 출고하였으나, 얼마후 동일한 현상이 발생하여 재입고 되었다. 커넥터부(Connect part)에 접촉불량현상을 확인하기 위해 배선 및 정선박스 탈부착을 하여 전기적인 접촉상태를 점검하였다. 또한, 커넥터 부위에 물의 유입여부를 점검하였으나 정상으로 확인되었다. 운전자의 의견에 따라 비가 오거나 습기가 많은 날의 경우에 시동이 걸리지 않는다는 의견을 모니터링하여 차량을 하루 세워 두었다가 맑은 날에 시동을 걸었을 때 시동이 잘 걸리는 것을 확인하였다. 원인은 긴급차단 밸브를 확인한 결과 밸브의 기상측이 미세한 이물질에 의해 오염되어 막힘현상으로 인해 연료공급이 되지 않는 현상을 확인하였다. LPG 자동차의 경우 냉간시동상태나 비오는 날, 습기가 많을 때에는 시동성이 악화될 수 있

Fig. 5. Emergency cutting gas solenoid valve of LPG a car

LPG 연료 자동차는 연료를 공급할 때 연료의 성분의 조성이 좋지 않거나, 밸브 내부의 이물질 유입으로 인해 연료의 흐름이 불량한 상태가 되어 밸브내부에 있는 필터가 막힘현상으로 인해 엔진의 시동성이 떨어질 수가 있다. 따라서 철저한 점검으로 최적의 자동차 성능을 발휘할 수 있도록 하여야 하며, 이를 효율적으로 관리할 수 있도록 하여야 한다.

다. 긴급차단 솔레노이드 밸브 교환한 다음 정상으로 확인되었다.

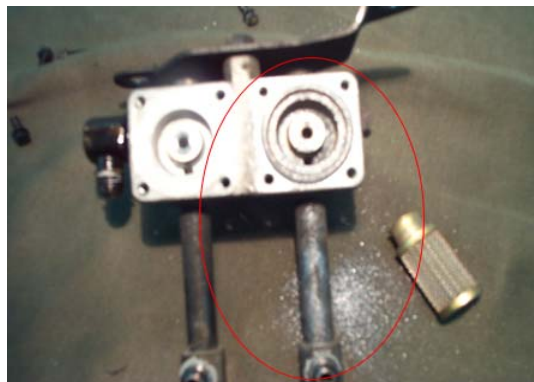
액·기상 솔레노이드 밸브를 분해하여 확인한 결과 밸브 내부의 조립부 손상으로 인해 연료가 미세하게 누설되면서 연료가 정상적으로 공급되지 않는 것을 확인하였다. 따라서, 이 고장사례의 원인은 액·기상 솔레노이드 밸브의 초기 작동시 연료의 누설에 영향이 없었으나 시간이 지나면서 손상부가 내구성이 떨어

Fig. 6. Internal damage example of liquid-gas solenoid valve

어저 LPG 가스의 누설이 진행되어 연소실로 공급되는 연료의 공급이 제대로 되지 않아 자동차의 시동꺼짐 현상이 발생된 것으로 확인되었다. Fig.6은 액기상 솔레노이드 밸브의 내부손상불량 사례를 보여주는 것이다.

LPG 연료가 공급되는 공급라인은 정밀하고 견고하게 조립되어야 한다. 조립부가 완전하게 체결되지 않거나 밀봉이 되지 않게 되면 누설이 발생하게 된다. 그리고 규격에 맞지 않는 부품을 조립하거나 재료의 내구성이 떨어진 상태에서 체결하게 되면 시간이 지나면서 내구성이 떨어져 제 기능을 하지 못하게 된다. 따라서 이러한 현상이 발생하지 않도록 철저한 품질 관리를 하여야 한다.

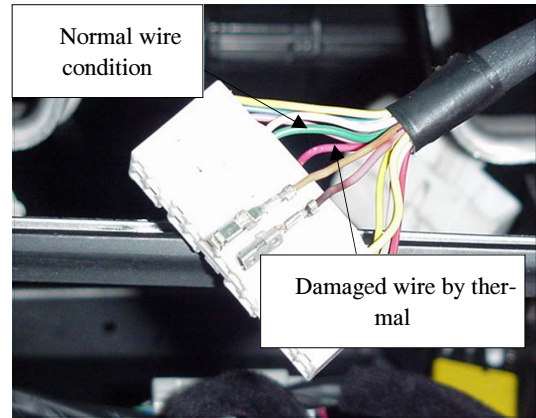
테스트 램프로 확인하던 중 램프가 미세하게 밝아지는 것을 확인하고, 이는 전원라인에 접촉저항이 생기는 것으로 판단하였다. 확인하던 중 배출가스 재순환장치(Exhaust gas recirculation system; EGR)를 제어하는 10A 퓨즈와 LPG 스위치 사이의 커넥터 핀이 접촉불량이라는 것을 확인하였고, 원인은 핀의 장력불

Fig. 7. Damaged wire example by heating

량에 의한 접촉불량으로 과열현상이 발생되어 전선의 피복이 변색된 것을 확인하였다. Fig.7은 배선의 손상된 사례를 보여주는 것이다.

자동차의 제어부분은 전기적인 신호를 받아야 하기 때문에 배선으로 연결되어 있다. 이러한 배선은 서로 연결되었을 때 접촉불량현상이 생기게 되면 시스템의 작동불량 현상이 생긴다. 또한, 배선의 단락으로 인해 과전류가 흐를 경우 배선의 소손 현상이 발생되고 제어부에 손상이 발생할 수 있다. 따라서, 전기적인 접촉상태가 완전한지 배선의 단선이 있는지 철저히 관리하여야 한다.
