식품저장용 소규모 인력터널의 안정성 향상을 위한 방안 연구

A Study on the Improvement of the Stability of Small-Scale Manpower Tunnels for Food Storage

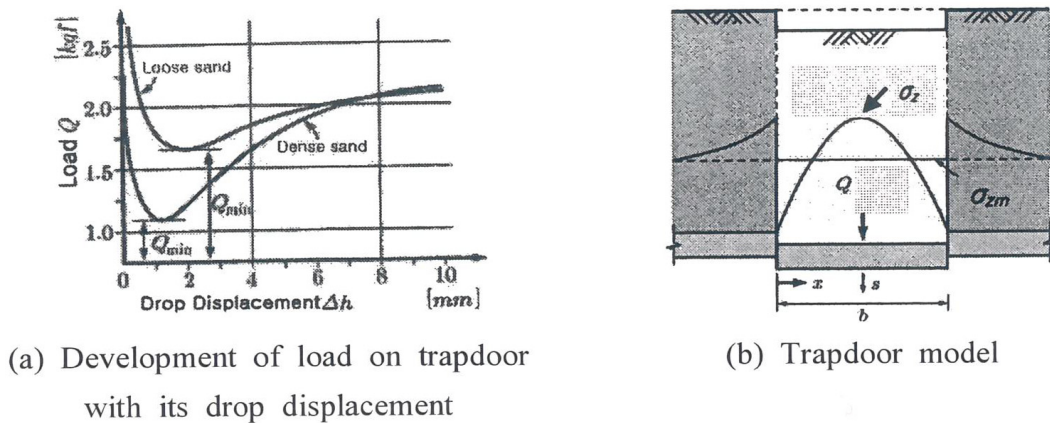
얕은 터널의 상부지반에서 지지력의 부족이나 큰 외력에 의한 전단파괴가 발생하면 연직활동면이 형성되어 지반이 Fig. 4와 같이 굴뚝형으로 함몰(Park et al., 2017) 되면서 파괴된다.

Fig. 4. Terzaghi's trapdoor model test

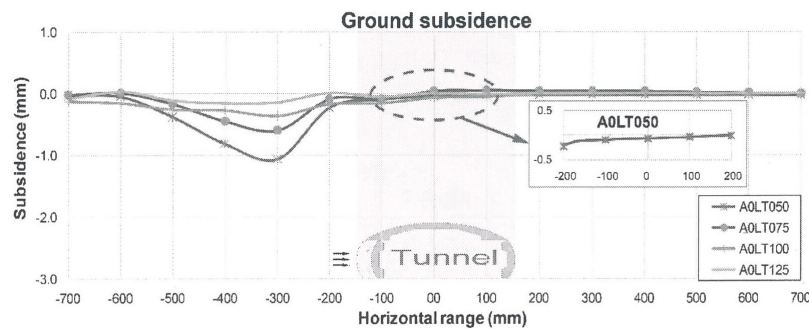
터널을 굴착하면 굴착단면에 해당하는 원지반에 작용하던 응력이 주변지반으로 전이되며, 터널 양측벽에 작용하는 연직 응력은 토피압보다 커지게 된다. 얇은 터널 중 양측벽에 연직응력이 증가되어 내부의 측벽 중 일부가 파괴시에는 굴진면의 파괴현상과 비슷한 현상이 발생 될 수 있으나, 얇은 터널의 종단면, 횡단면의 응력상태가 서로 다르기 때문에 하중전이 등 여러 차이 현상이 나타날 수 있다. Fig. 5를 통하여 알 수 있는 것은 토피가 작을수록 터널의 외측주변으로 이동하는 부분을 발견함과 동시에 최대침하의 위치, 침하량이 좌측벽에 근접한 구간에서 크게 발생되었다.

Fig. 5. Ground subsidence and horizontal range

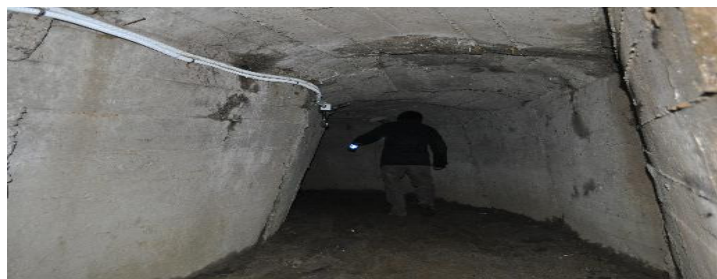
기존 소규모 터널의 입구 부분에 설치되어 있는 콘크리트 보강(라이닝)을 Fig. 6 상단부 전체에 설치하는 것이 안전에 도움이 되지만 풍화가 많이 진행된 곳에 부분적으로 설치하는 것도 안전에 도움이 된다. 라이닝은 일반적으로 콘크리트 라이닝이 사용되지만 경우에 따라 철제 라이닝도 사용할 수 있다.

Fig. 6. Additional lining installation inside small-scale tunnels

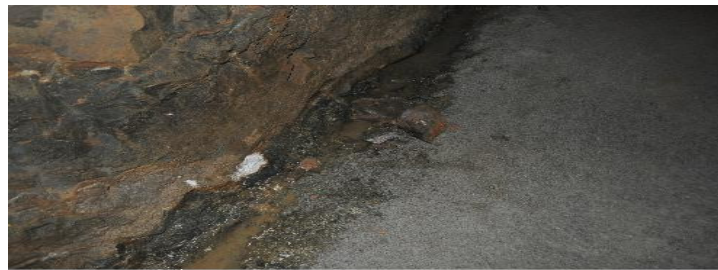
지하수가 원활히 배출될 수 있도록 Fig. 8부위에 배수로를 설치하여야 한다. 지하수가 원활히 배출되지 않을 경우 소규모 터널의 내부에 과도한 습도에 의해 소규모 터널에서의 풍화가 급속도로 진행될 가능성이 높다.

Fig. 8. Discharge of ground water inside small-scale tunnels
