하천 제방 피해 사례 및 원인

김원

한국건설기술연구원
선임연구위원
wonkim@kict.re.kr

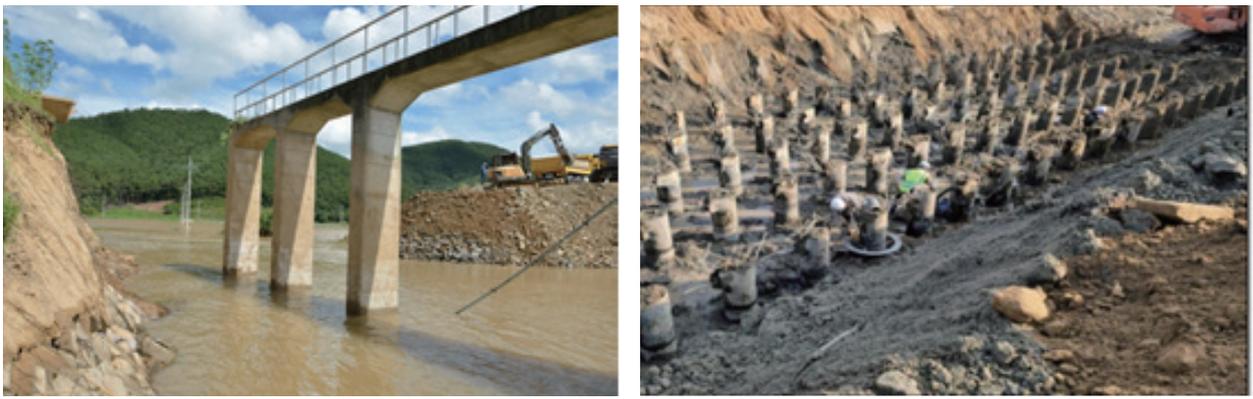
2020년 8월 홍수시 낙동강 장천제가 붕괴되었다. 장천제 붕괴의 특징은 배수통문 지점에서 발생하였다는 것이다. 2020년 12월 대한토목학회의 장천제 유실 피해 원인조사 결과를 보면 말뚝기초로 지지된 배수구조물 주변의 부등침하와 이로 인한 상부제방의 연약화 현상에 의하여 붕괴된 것으로 추정되었다(부산지방국토관리청, 2020). 다시 말해 통문 주위에서 발생한 부등침하로 인해 발생한 공극으로 홍수시 물이 스며들어 붕괴가 발생한 것이다. 제방 월류에 의한 붕괴가 아니라 제방 관통 구조물 주위의 공극으로 인해 발생한 것이다.

그림 1. 낙동강 장천제 붕괴 모습과 말뚝기초

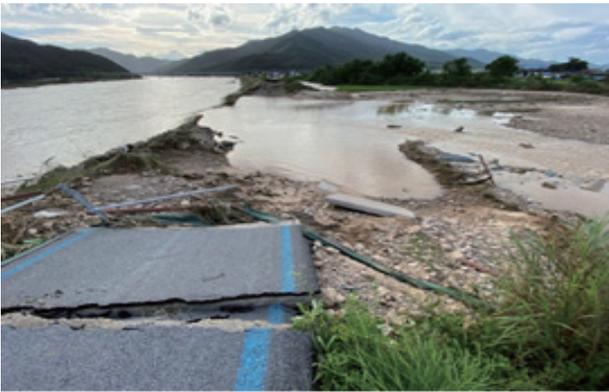
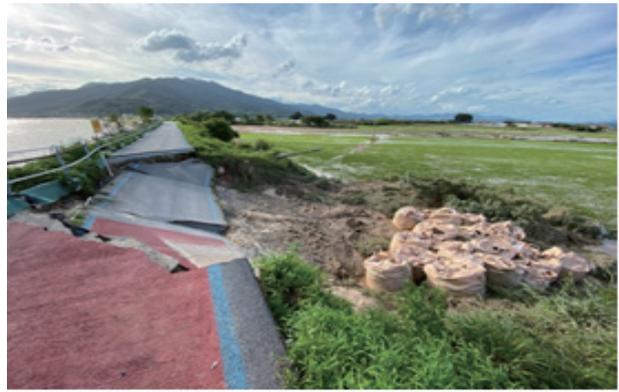
2020년 8월 홍수시 섬진강 금곡교 인근 제방이 붕괴되었다. 이 지점의 제방붕괴는 주변에 비해 낮은 교량 지점을 통해 제내지로 유입된 물로 제방이 포화되었고 이로 인해 제방 일부가 포락되면서 발생한 것으로 추정된다. 수위가 계획홍수위를 넘기는 하였지만 제방을 완전월류하여 발생한 붕괴는 아닌 것으로 추정된다. 제내지로 유입된 물에 의해 제방 일부가 포락될 수 있고 이로인해 제방 붕괴까지 이어질 수 있다는 것을 보여준 사례로 판단된다.

그림 2. 섬진강 금곡교 제방 붕괴 및 인근 제방 포락

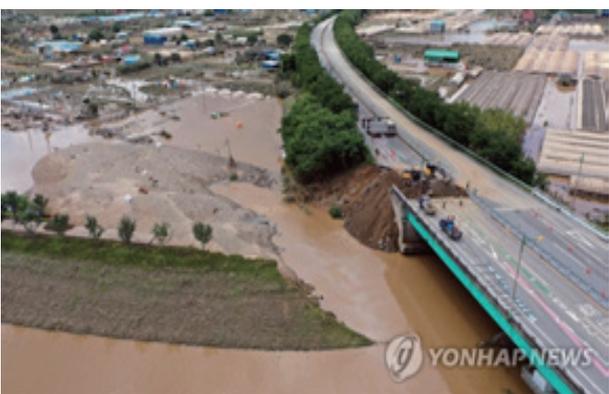
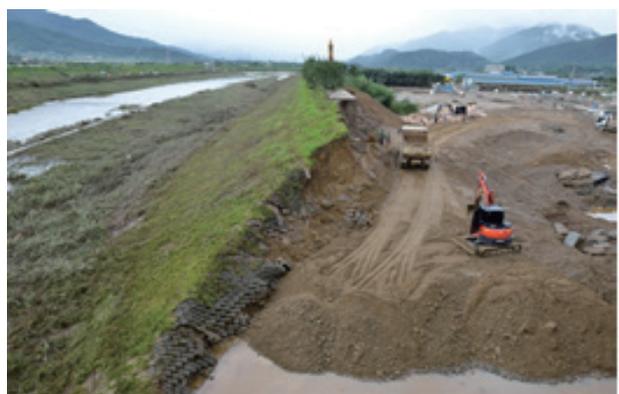
2020년 8월 홍수시 서시천 제방이 붕괴되었다. 이 지점의 제방 붕괴는 상부로 하천을 횡단하는 교량으로 인해 낮게 축조된 제방 부분으로 홍수가 유입되면서 붕괴로 이어진 것으로 추정된다. 월류할 경우 쉽게 유실될 수 있는 제방의 특성을 보여준 사례로 판단된다.

그림 3. 섬진강 서시천 제방 붕괴

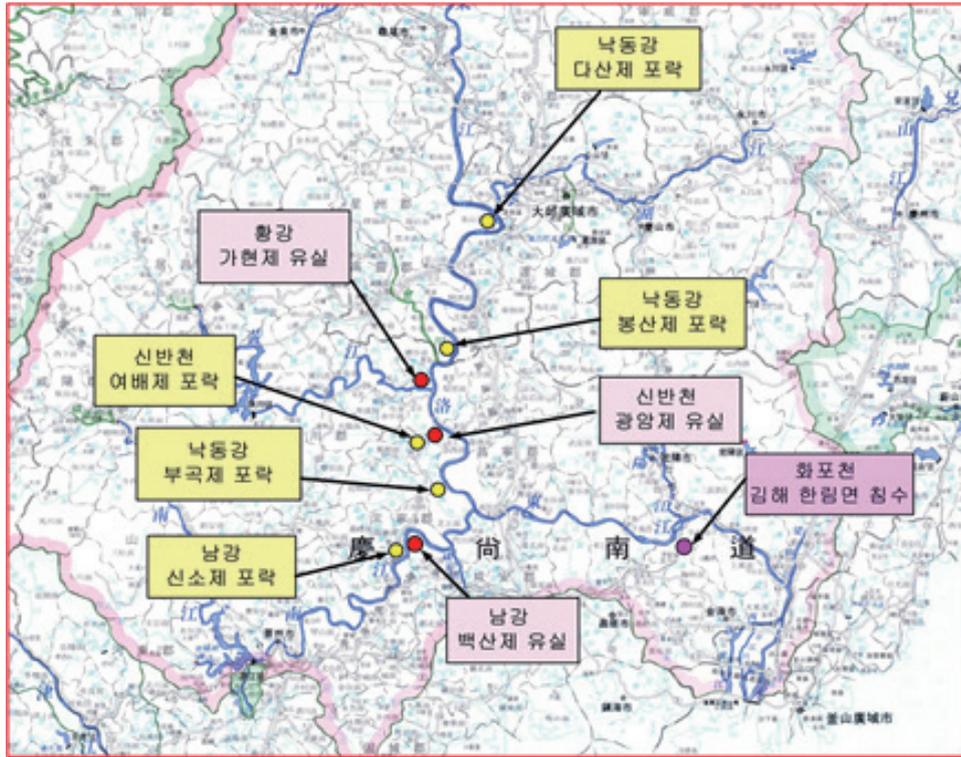
2002년 낙동강에서는 여러 제방이 피해를 입었다. 이중 황강 가현제, 신반천 광암제, 남강 백산제가 붕괴되었는데 모두 동일한 이유인 것으로 분석되었다.

2002년과 2000년 낙동강 제방붕괴의 특징은 배수통문 주위의 붕괴라는 것이다. 제방을 월류하지 않은 상황에서 통문 주위에서 발생한 공극으로 인해 제방이 붕괴된 것이다. 이를 계기로 제방 관통 구조물 주위의 불안정성에 대한 조사와 분석이 이루어지기 시작했다.

그림 4. 2002년 낙동강 제방 피해 사례

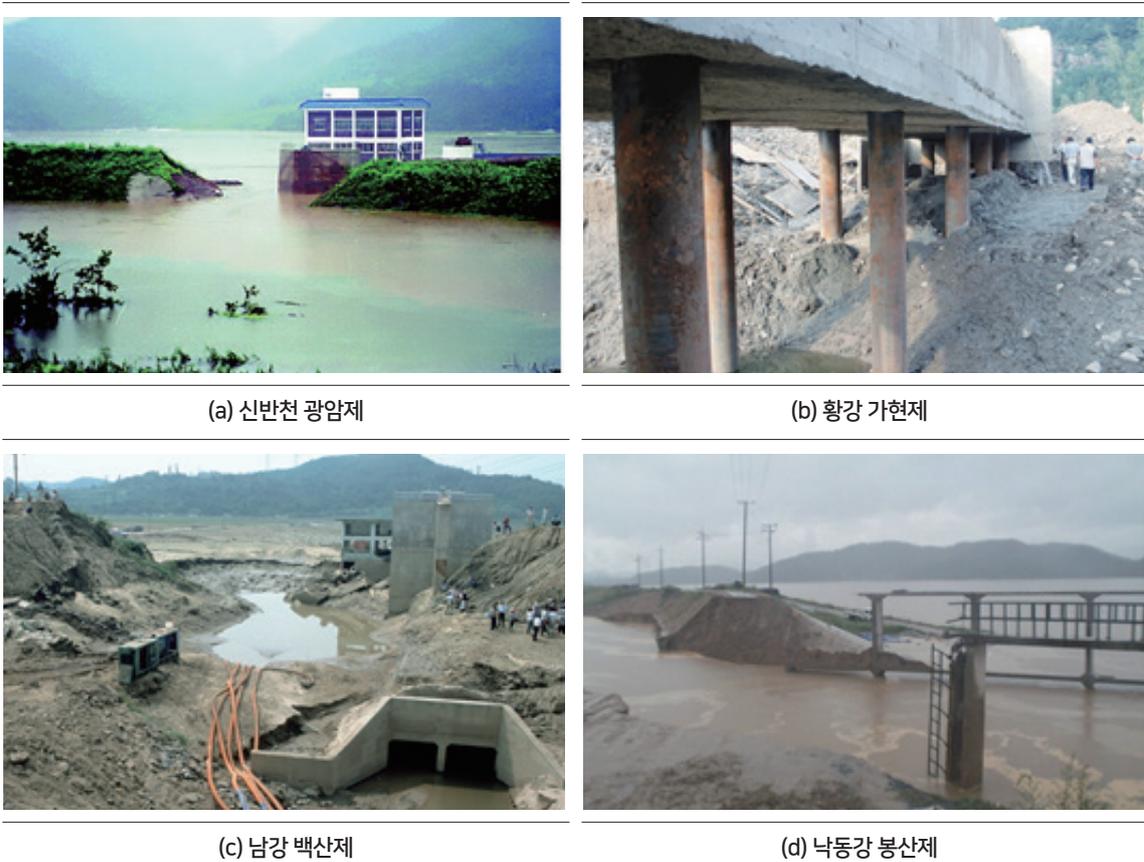
(a) 신반천 광암제

(b) 황강 가현제

(c) 남강 백산제

(d) 낙동강 봉산제

그림 5. 2002년 및 2000년 낙동강 제방 붕괴

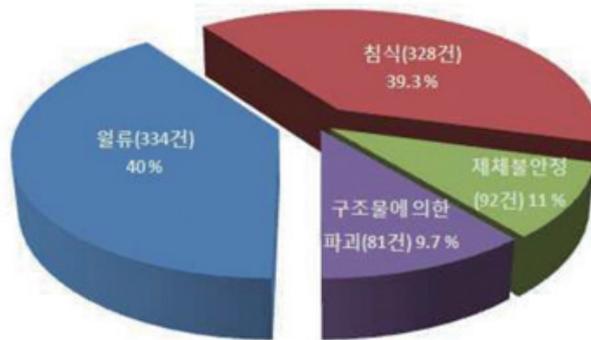
제방의 일반적인 붕괴 원인은 다음과 같다. 월류나 침식에 의한 붕괴가 가장 많고 구조물에 의한 파괴나 제체 불안정도 주요 원인이다. 월류의 경우 제방 설계 조건을 초과한 것으로 제방 자체의 원인으로 볼 수는 없다. 반면 제방 관통 구조물로 인한 붕괴의 경우 제방 설계나 축조시에 예측하기 어려운 면이 있다. 제방 축조 이후 침하되는 흙 제방과 말뚝 기초 등에 의해 침하가 발생하지 않는 제방 관통구조물 사이에서 발생하는 예측하기 어려운 부분이라고 할 수 있다.

그림 6. 제방 붕괴 원인

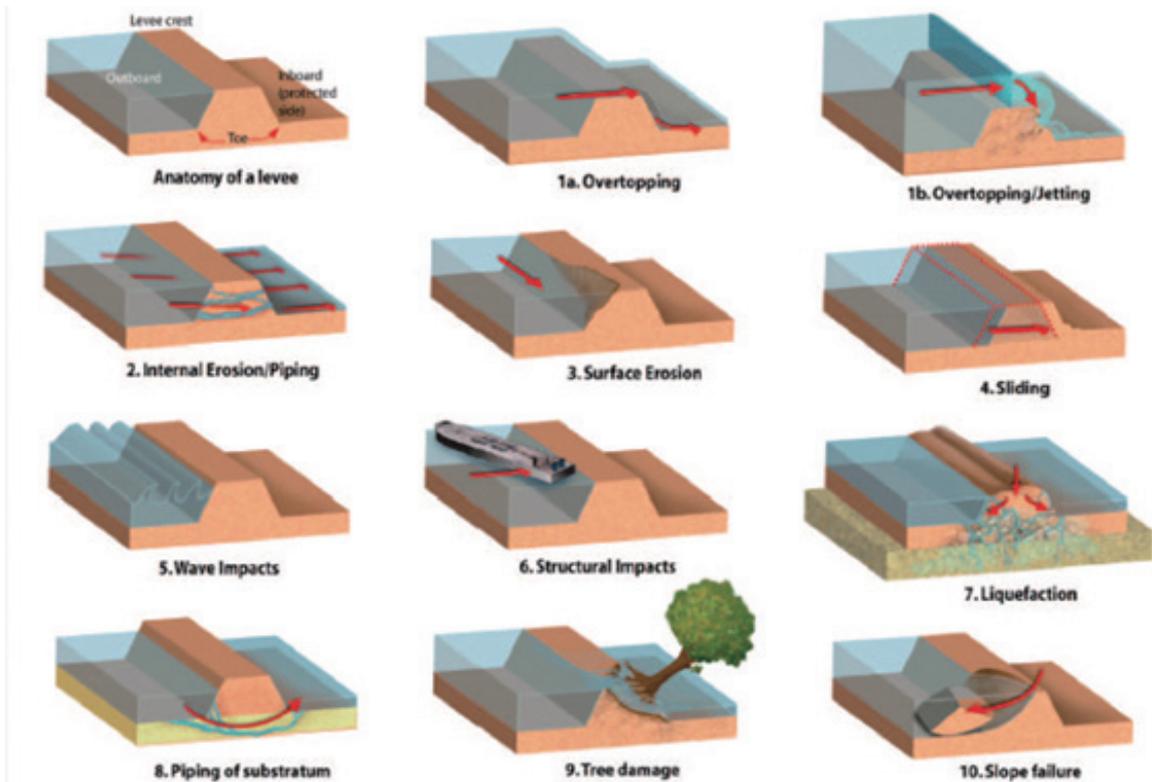
그림 7. 제방의 일반적인 피해 원인(CIRIA, 2013)

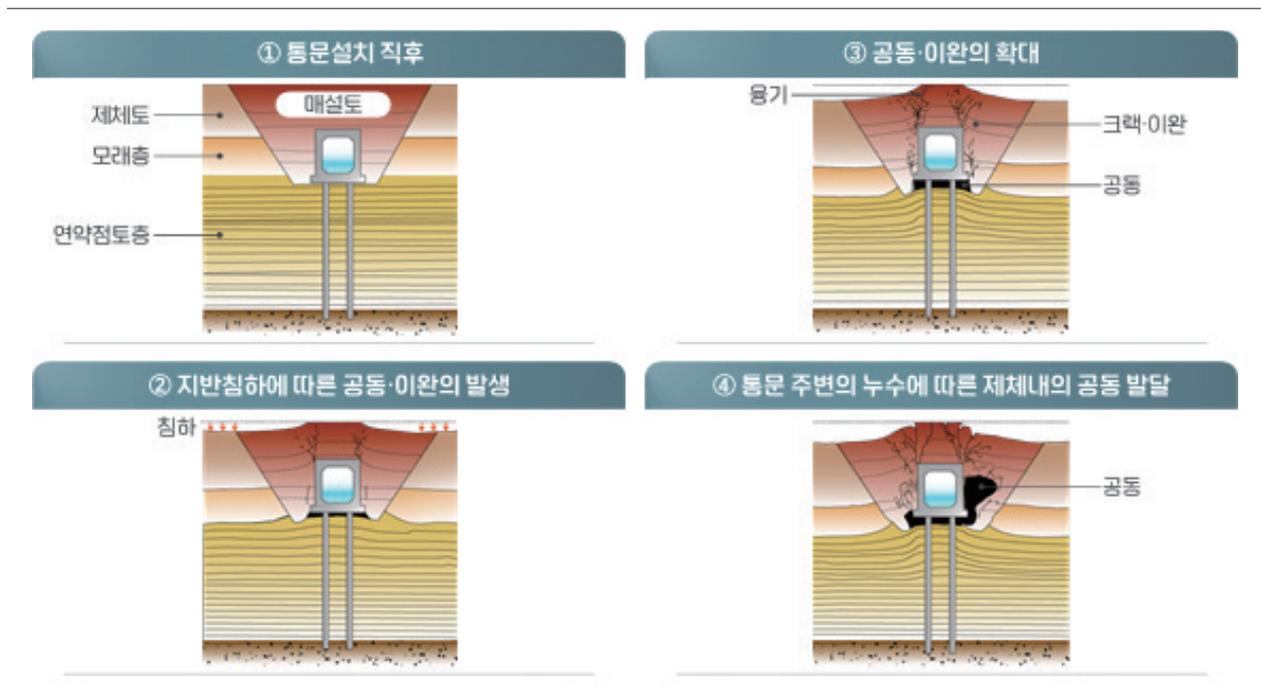
통문으로 인한 피해의 원인은 다음 그림으로 자세하게 설명될 수 있다. 통문 설치 직후에는 제체와 통문 사이에는 공극이 없는 상태이다. 시간이 지나면서 제체의 자연 침하에 의해 제방은 침하되지만 구조물은 침하되지 않으면서 제방 주변이나 아래 부분에 공동이 발생하기 시작한다. 이 공동이 점점 더 커지게 되고 통문 주변에 물이 관통할 수 있는 조건이 형성된다. 이와 같은 문제는 통문을 지지하는 말뚝기초로 인해 발생하는 것으로 이를 방지하기 위해서는 근본적인 대책이 필요하다. 우선 제방 관통

그림 8. 통문 주위 제방 공동 발생 메카니즘

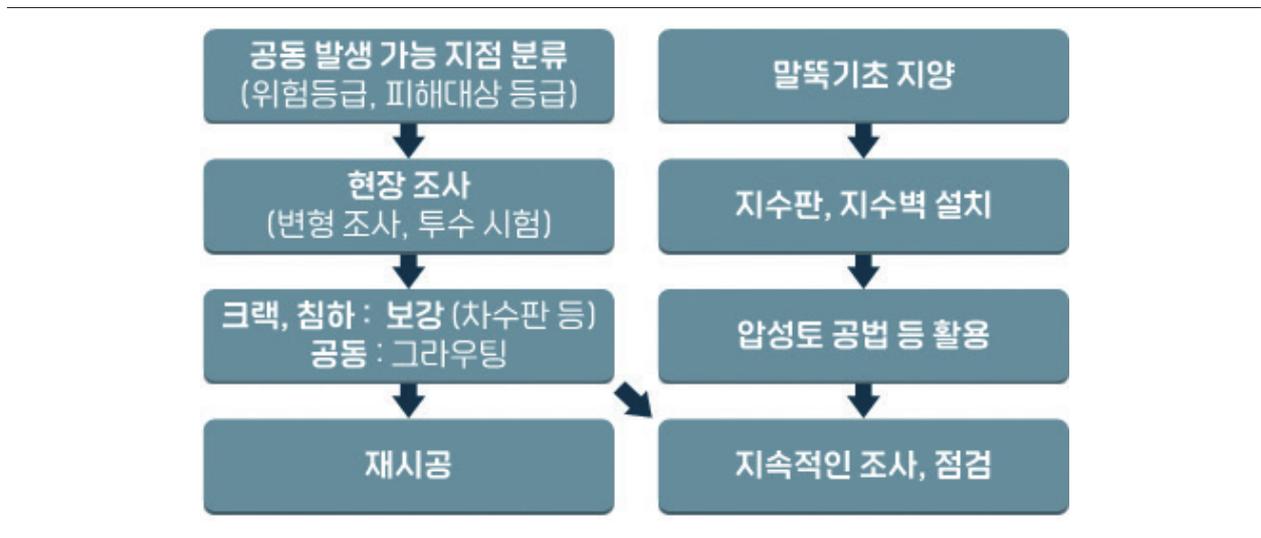
그림 9. 통문 주위 제방 공동 발생 방지 방법

구조물을 신설하는 경우 말뚝기초를 지양하고 지수판이나 지수벽을 설치하는 것이 필요하다. 또한 압성토 공법 등을 활용하여 누수가 발생하지 않도록 조치가 필요하다. 기 설치된 말뚝기초 통문의 경우 공동 발생 가능성을 조사하여 크랙이나 침하의 경우 차수판 등을 이용하여 보강하고 공동이 발생한 경우에는 그라우팅 등의 방법으로 조치가 필요하다. 2005년 개정된 하천설계기준에서는 연약지반상 구조물의 하부지반은 연약지반 처리공법을 적용하고 말뚝기초는 원칙적으로 금지하고 있다.
