Research Paper

2D 도면 및 3D 모델링 분석을 통한 실내 건축공사 품질향상 체크리스트 제안

Quality Improvement Checklist for Interior Construction based on 2D Drawings and 3D Modeling Analyses

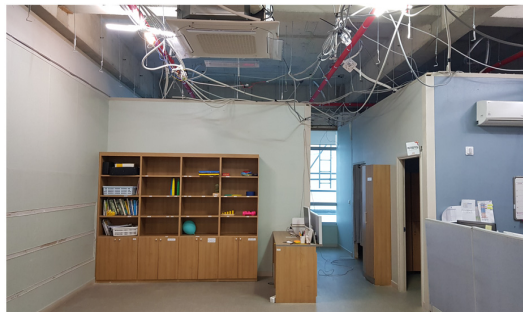
(a) Lack of upper cable management

실내 건축공사의 품질향상을 위해서는 현재 시공 중인 실내 건축공사의 상황을 분석하는 것은 매우 중요하다. Figure 2는 실내 건축공사 4개의 현장 답사를 통한 시공 중 문제점을 도출하였다. 실내 건축공사의 시공 중 문제점은 다음과 같이 분류할 수 있다. 1) 상부 전선 관리 부족 2) 사용 자재의 정리 부족으로 인한 위험요인 발생 3) 설비시설관리 미흡으로 인한 누수 4) 상부 전선 끊어짐 우려 등 다양한 요인으로 구분할 수 있다. 실내 건축공사에서 시공 중에 발생하는 문제점은 이후 공정에 관한 2차 피해를 발생시킬 수 있다. 상부 전선 관리 부족으로 인하여 데크 시공 중 감전 사고 및 전선 꼬임으로 인하여 2차 피해가 발생할 수 있으며, 사용 자재의 정리 부족으로 인하여 인명사고를 발생시킬 수 있다. 또한, 설비시설의 경우 시공이 미흡하여 누수가 발생하였으며, 일부 현장에는 상부 전선의 관리 미흡으로 인한 끊어짐으로 이어질 수 있는 상황이다. 실내 건축공사의 경우 시공 중에 발생하는 문제는 여러 가지가 존재하였으며, 이를 해결하기 위해서는 현장에 안전요원 배치 또는 체계적인 체크리스트 관리를 통한 현장관리가 필요하다.

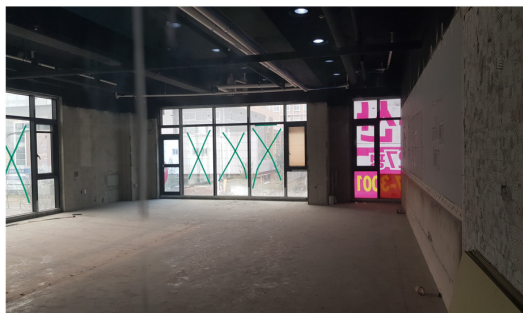
(c) Water leakage due to poor facility management

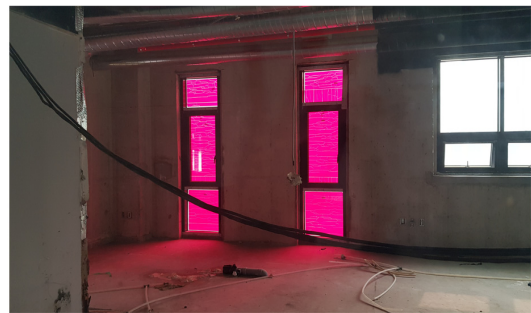
(d) Concern for upper cable disconnection

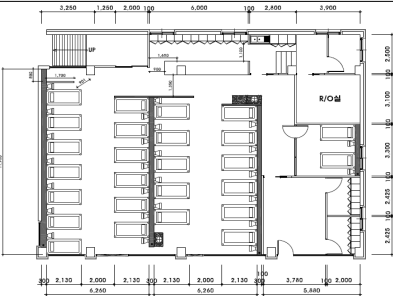
<ol style="list-style-type: none"> 1) It is difficult to grasp the overall room composition. 2) The arrangements of medical equipment and furniture are poor. 3) Drawings are centered on commercial buildings rather than hospitals. 4) Simple patterns of clinics cause dizziness.
Bank

실내 건축공사 도면 분석은 크게 2D 도면분석과 3D 모델링 분석으로 나누어 볼 수 있다. 2D 도면분석은 병원 평면도, 은행 평면도, 체험관 및 주택평면도 분석을 통하여 여러 가지 도면에서 발생하는 품질향상의 요인을 도출하는 것을 목표로 한다. 2D 도면분석을 통한 실내 건축공사의 품질향상요인은 최근(2020.01~2022.01)에 완공된 병원, 은행, 체험관, 주택 등 4가지에서 도출하였다. 2D 도면분석을 통한 실내 건축공사의 품질향상요인은 Table 2와 같다. 실내 건축공사의 2D 도면은 도면이해 부족, 자재파악의 어려움, 안구의 피로, 실 구성의 어려움, 가구 배치의 상이함, 타 시설로 인한 도면이해의 어려움 등으로 발주처와 의사소통 부분이 어려운 요인들이 많이 도출되었다.

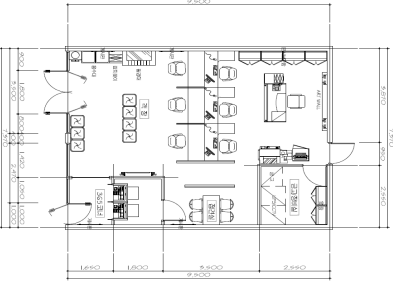
<ol style="list-style-type: none"> 1) Tables and chairs interfere with distinguishing overall drawings. 2) It is difficult to understand the characteristics of the bank. 3) The overall hatch area is monotonous and fatigues the eyes.
Exhibit

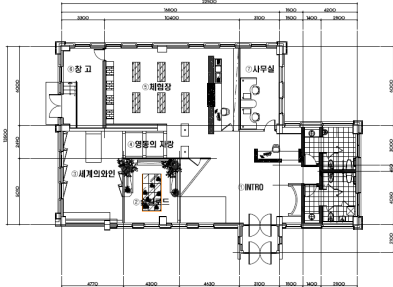
<ol style="list-style-type: none"> 1) It is difficult to grasp the overall materials. 2) It is difficult to predict the 3D model owing to the composition of the floor plan. 3) It is difficult to understand the furniture arrangement. 4) It is ambiguous to specify dimensions for doors and windows.
Residential

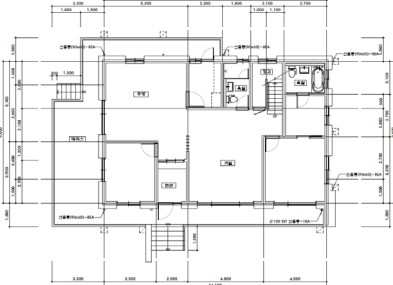
<ol style="list-style-type: none"> 1) It is difficult to grasp the overall materials. 2) It is difficult to predict the 3D model owing to the composition of the floor plan. 3) It is difficult to determine the size of each room.

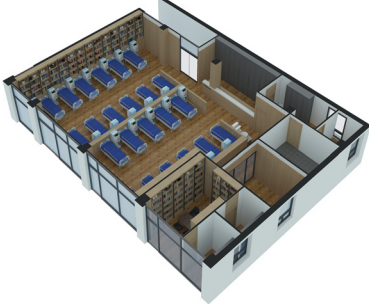
<ol style="list-style-type: none"> 1) Repetitive appearance of medical devices makes it difficult to understand the drawing. 2) It is difficult to accurately determine the size of the room. 3) It is difficult to understand the model due to repetitive patterns.
Bank

3D 도면분석은 병원 조감도, 은행 조감도, 체험관 및 주택조감도 분석을 통하여 여러 가지 도면에서 발생하는 품질향상의 요인을 도출하는 것을 목표로 한다. 2D 도면 분석과 같은 사례를 기준으로 3D 도면분석을 통한 실내 건축공사의 품질향상 요인은 최근(2020.01~2022.01)에 완공된 병원, 은행, 체험관, 주택 등 4가지에서 도출하였다. 3D 도면분석을 통한 실내 건축공사의 품질향상요인은 Table 3과 같다. 실내 건축공사의 3D 도면은 정확한 마감 재질의 어려움, 정확한 크기의 어려움, 실 구성의 어려움, 반복적인 패턴 등 주로 건설노무자와 의사소통 부분이 어려운 요인들이 많이 도출되었다.

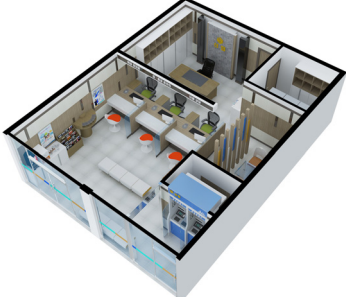
<ol style="list-style-type: none"> 1) The overall finishing materials of the bank can be visually checked, but it is difficult to determine the exact material. 2) It is difficult to accurately measure the size because dimensions are not specified. 3) It is difficult to determine the composition of the room.
Exhibit

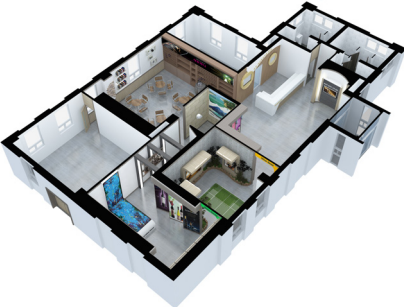
<ol style="list-style-type: none"> 1) It is difficult to grasp the exact finishing materials. 2) It is difficult to determine the size of the room. 3) The details of the room composition are difficult to grasp.
Residential

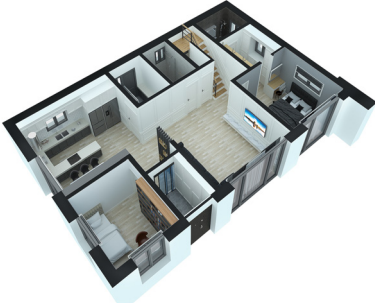
<ol style="list-style-type: none"> 1) It is difficult to determine the exact finishing materials. 2) It is difficult to determine the size of the room. 3) The details of the room composition are difficult to grasp.
