사례 분석을 통한 IoT 기반 화재탐지시스템의 화재 감지신호 특성

A Case Study of the Characteristics of Fire-Detection Signals of IoT-based Fire-Detection System

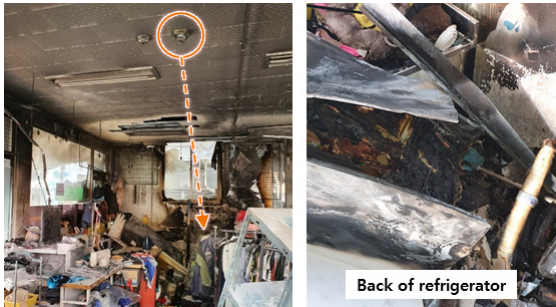
Fig. 2. Fire accident 1,

(a) Fire point & detector position

(b) Flame, smoke and temperature sensing values

점포 내부의 냉장고 뒷면에서 발화가 시작되었고 의류 연소로 감지기의 불꽃, 연기, 온도센서가 작동하였다. 화염을 감지하는 불꽃 센서가 가장 먼저 작동하였으며 그 이후 화재 초기 1분 만에 연기 및 온도센서의 측정 한계치에 도달하였다. 화재진압을 위한 문 개방으로 연기 측정값의 변화가 확인되었다.

Fig. 2는 화재 사고 1로서 의류 판매점에서 발생한 화재 사고이다.

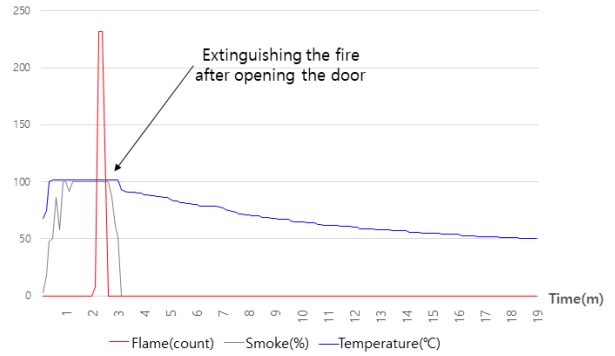
Fig. 3. Fire accident 2(Flame, smoke and temperature sensing values).

Fig. 3은 화재 사고 2로서 옷 수선점에서 발생한 사고로 의류가 연소하면서 발생한 화재 사고 1과 비슷한 패턴이 나타났다. 그러나 불꽃 센서가 연기 및 온도센서보다 늦게 작동한 것은 불꽃 센서는 화염에서 발생하는 자외선 파장을 감지하는 방식으로 상점 내부 적재물이 장애가 되어 자외선 감지가 차단되었고 화재가 성장하면서 화염이 감지기에 노출되자 불꽃 값이 측정되었다.

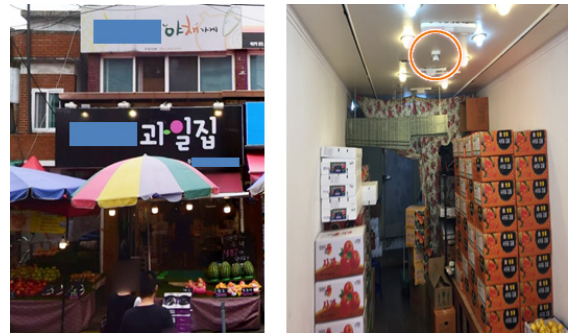
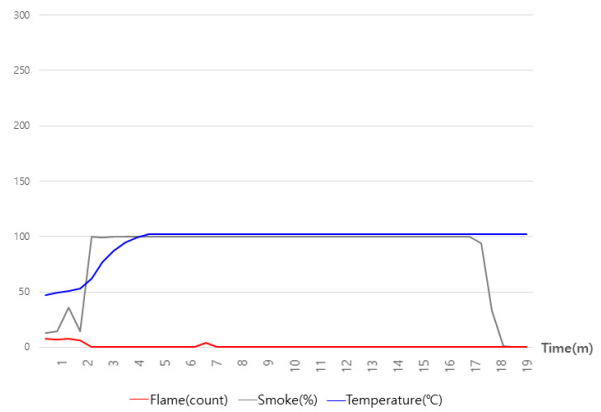
Fig. 4. Fire accident 3,

(a) Fire-detector position

(b) Flame, smoke and temperature sensing values

Fig. 4는 화재 사고 3으로서 과일가게에서 발생한 화재 사고이다. 화재 사고 1, 2와 비교하여 불꽃 감지 값

의 변화가 적은 것은 화재감지기 설치 위치에서 알 수 있듯이 다량의 과일 상자 적재로 인한 자외선 차단으로 보인다.

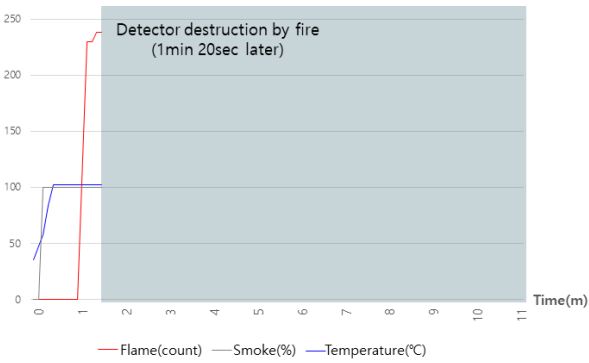
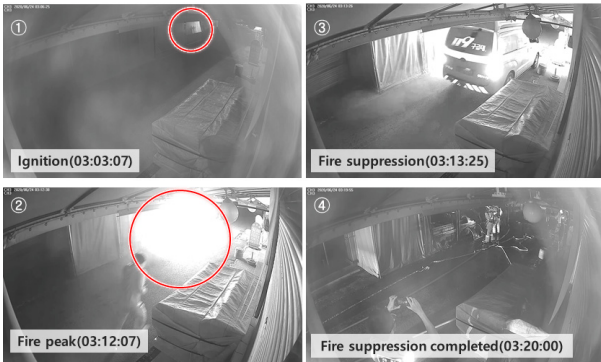
Fig. 5. Fire accident 4.

(a) Detector position & fire point

(b) Flame, smoke and temperature sensing values

(c) CCTV screen

Fig. 5는 화재 사고 4로서 수산물 판매점에서 발생한 화재 사고이다. 감지기는 화재 발생 1분 20초 만에 소실되었다. 화재 당시 CCTV 영상과 감지기 설치 위치 등을 비추어 보았을 때 이는 수산물 포장을 위한 다량의 스티로폼 박스가 급격하게 연소하면서 감지기가 소실된 것으로 추측된다. 이때 발생한 다량의 연기는 옆 상점인 반찬가게의 감지기에서 연기 값이 측정되었다.

화재 사고 4, 5에서 알 수 있듯이 감지기의 위치와 화원과의 거리가 먼 경우에는 연기 감지 값이 온도 감지 값보다 변동성과 연속성이 먼저 나타났다.

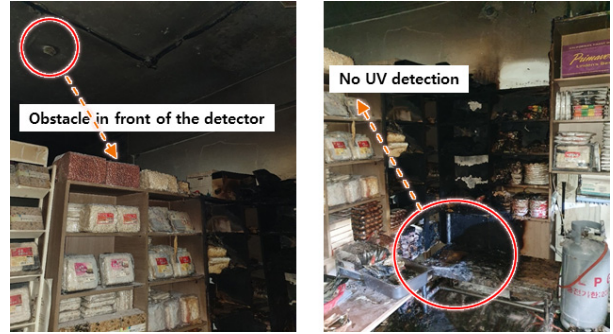
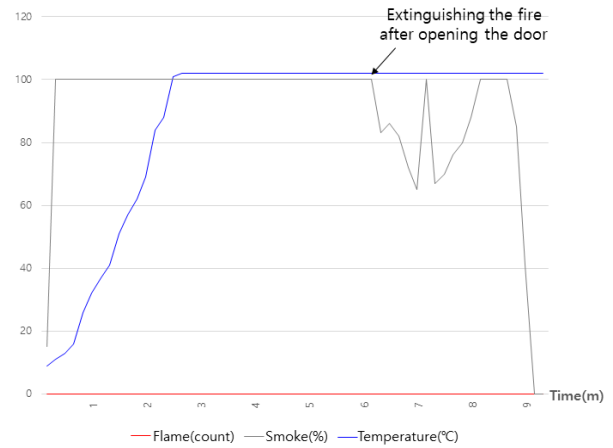
Fig. 6. Fire accident 5.

(a) Detector position & fire point

(b) Flame, smoke and temperature sensing values

불꽃 값이 연기 및 온도 값보다 늦게 감지된 이유는 외부 분전반에서부터 발생한 화재가 점포 내부로 침투하여 확산하는 형태였기 때문에 연기와 온도가 먼저 감지되었다.

Fig. 6은 화재 사고 5로서 건어물 판매점에서 발생한 화재 사고이다. 상품 진열용 선반이 자외선 감지에 장애물로 작용하여 불꽃 값은 측정되지 않았다. 연기 값은 최초 감지에서 측정한계점인 100까지 도달하는데 1분이 걸리지 않았다. 온도센서의 경우에는 최초 감지에서 측정한계점인 100까지 도달하는데 3분 정도가 소요되었다.

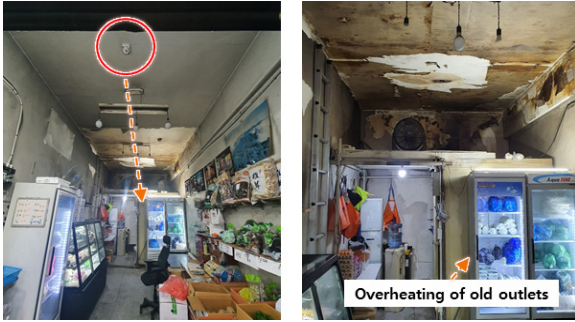
Fig. 7. Fire accident 6.

Fig. 7은 화재 사고 6으로서 식료품 판매점에서 발생한 화재 사고이다. 노후 된 냉장고의 콘센트에서 발화가 시작되었고 내부 공간의 가연물에서 화재가 발생하여 다량의 연기가 발생하였다. 휴일 밀폐된 좁은 상점 안에서 발생 된 화재였기에 연기 및 온도센서의 측정 한계점까지 도달하는데 1분 정도밖에 소요되지 않았

(a) Detector position & fire point

(b) Flame, smoke and temperature sensing values

다. 냉장고 뒤편에서 발생한 화재로 냉장고가 자외선 차단 장애물로 작용하여 불꽃 값은 측정되지 않았다.

상인에 의한 초기 진화로 인해 벽면에 그을음 정도만 발생하였고 Fig. 7의 (b) 그래프에서 초기 진화로 인한 측정값의 완만한 형태를 확인할 수 있었다.

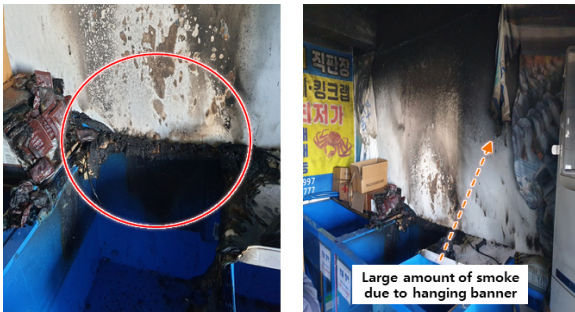
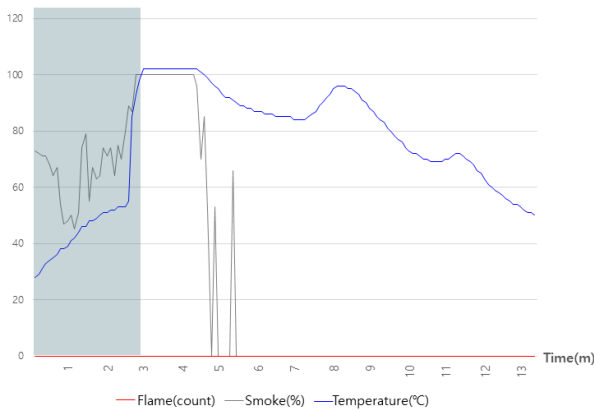
Fig. 8. Fire accident 7.

(a) Fire point

(b) Flame, smoke and temperature sensing values

Fig. 8은 화재 사고 7로서 수산물 판매점에서 발생한 화재 사고이다. 상점 코너에 있는 수조 산소 공급기에서 화재가 발생하였고 감지기와 직선상에 위치하지 않아 불꽃의 자외선 측정값은 감지되지 않았다. 화재는 산소 공급기의 과열로 인해 시작되었고 화재가 수조의 위의 현수막으로 번지면서 급격하게 연소하였다. 이로 인해 다량의 연기가 발생하였다.

Fig. 8의 (b) 그래프에서 화재 초기 몇 초 만에 연기 값이 감지되고 그래프가 급격하게 변화되는 것을 확인할 수 있었다.
