# 스테인리스 스틸 강선(STS 316Ti)의 웨이브 성형 시 발생하는 금형 치절에 의한 찍임 자국 최소화에 관한 연구

문현철\*, 배수한\*\*, 성효경\*\*\*,#

## A Study on the Minimization of Dent Marks due to Mold Tooth Teeth Generated During Wave Forming of Stainless Steel Wire (STS 316Ti)

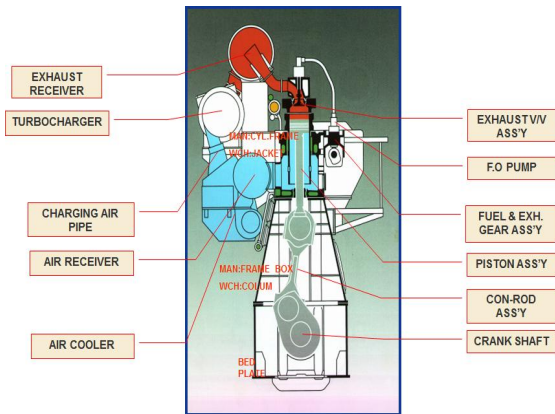
Fig. 1 Section of marine diesel engine

엔진이 제어방식과 사용 연료는 다르더라도 전체 구조는 유사하다고 볼 수 있다. Fig. 1은 디젤 엔진의 대략적인 단면구조이다.

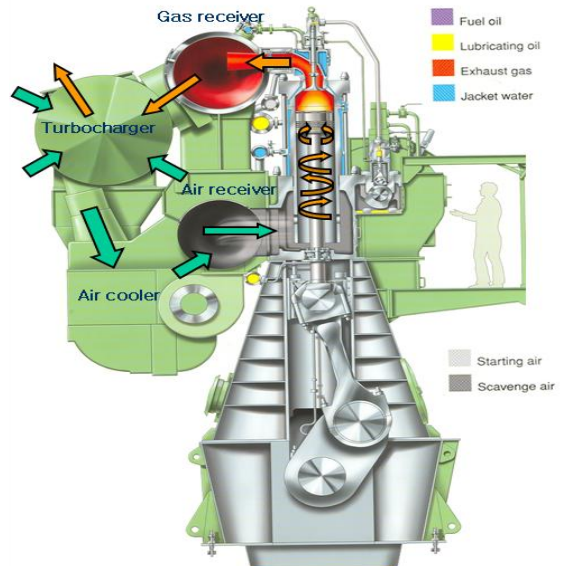
Fig. 2 Air & exhaust gas flow in diesel marine

선박 엔진의 특성상 원양 항해 시 장시간을 운항해야 하므로 여러 가지 진동과 고온, 고압의 악조건으로 진동이나 열응력에 의한 파손이 많이 발생한다. 가스리시버 Outlet에 설치되는 과급기는 밀도를 높은 공기를 공급하기 위해 설치되는데 가스리시버는 배기가스의 맥동 압력을 거의 균일하게 하여 과급기의 터빈(turbine)을 구동하기 위해 설치된다.<sup>[3],[4]</sup> Fig. 2는 디젤 선박 엔진의 Air & Gas의 흐름을 나타내고 있다.

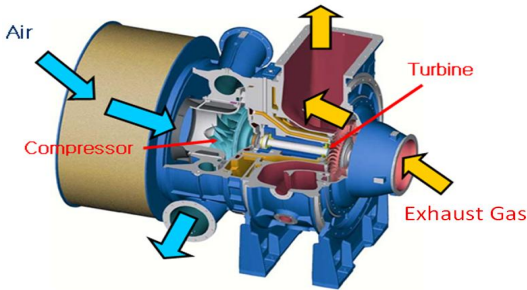
Fig. 3 Section of Turbocharger(Air & exhaust Gas Flow)

가스리시버의 과급기 조립부 내부에는 배기가스와 같이 유입될 수 있는 비교적 큰 사이즈 이물질을 걸러주기 위해 격자 구조 형태의 금속 철망이 조립되는데 이것을 그리드 와이어 메쉬(grid wire mesh)라 한다. 선박을 장기간 운항하게 되면 가스리시버 내부 고온, 고압 조건에 의해 그리드 와이어 메쉬가 경화되어 피로 파괴가 발생하고, 파손된 파편들이 연관부품인 과급기로 혼입되어 터빈팬(turbine pan)을 파손시키는 사례가 발생한다. Fig. 3은 과급기 단면 형상과 공기(air) 및 배기가스(exhaust gas) 흐름을 나타내고 있다.<sup>[5]</sup>

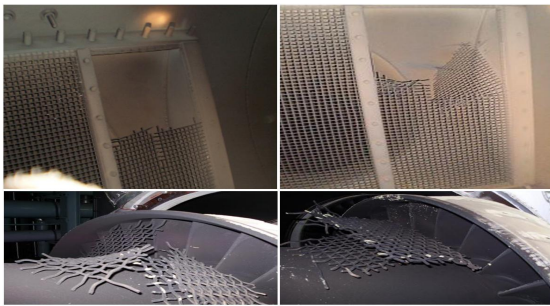
Fig. 4 Broken grid wire mesh

Fig. 4는 파손된 그리드 와이어 메쉬와 파손된 파편이 가스리시버 내부 및 터보차저 내부에 혼입된 모습이다.

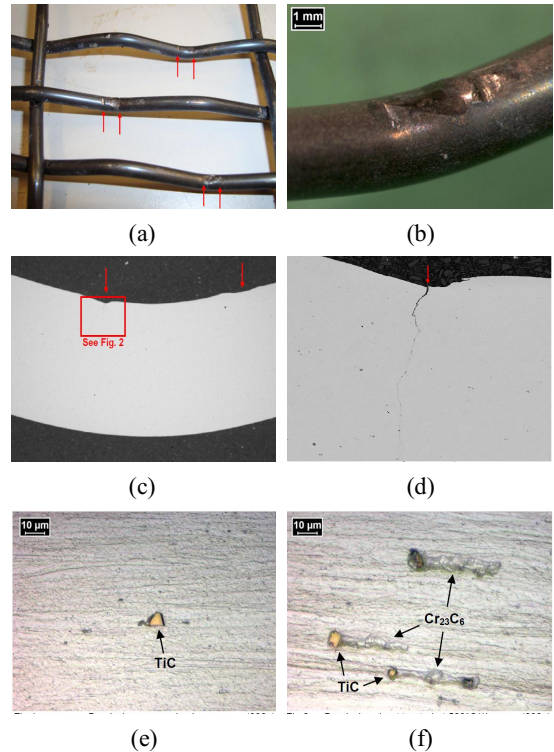
Fig. 5 Dent mark in grid wire mesh specimen

선박 항해 중 실제 파손된 가스리시버 그리드 와이어 메쉬를 수거하여 엔진 가동 시 발생된 산화철 제거를 위해 초음파 세척(ultrasonic cleaning) 처리 후 실험을 진행하였다. Fig. 5는 적힘 자국(dent mark)으로 인한 파손 시편 사진이며 파손된 그리드 와이어 메쉬(a)를 (b)와 같이 확대할 경우 육안으로 적힘 자국이 발생하였음을 알 수 있고 (c)와 같이 파손된 시편에서 채취한 와이어를 전자현미경으로 19배율로 확대한 사진에서는 크랙(crack) 여부를 알 수 없었으나 (d)와 같이 250배율로 확대 후 관찰하면 선명하게 선형 크랙(linear crack)이 발생하였음을 알 수 있다.

(e), (f)의 확대 사진과 같이 주요 합금 소재인 티타늄(titanium)이 확인되며 재료의 구조가 안정적임을 확인할 수 있다. 파손 시험편 시험 결과와 같이 화학성분은 선박 엔진 기술사의 요구사항에 만족하나 파손 시편의 경도 측정값이 246~344HV로 기준치 189HV보다 다소 높은 수치를 나타내었다.

파손 시편 분석 결과 재질은 MAN ES SCr18N8, KS STS316Ti 규격에 만족하며, 티타늄을 첨가하여 안정적이었으나 적힘 자국 부위에서 크랙이 생성되었음을 확인할 수 있었다. 파손 시편의 경도 측정 결과 요구하는 경도를 상실한 상태이고 고온

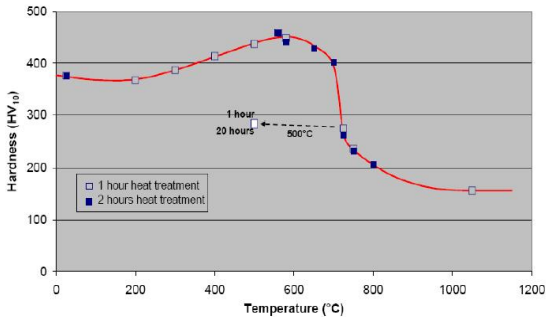
Fig. 6 Various hardness according to the exposure temperature of the test specimen

초기 성형된 파손품의 경도는 약 350~400HV이고 온도가 400~500°C 상태에서는 약 450HV까지 증가하였다. Fig. 6은 시험 시편의 노출 온도에 따른 경도변화를 나타낸 그래프이다.

이는 운전 중에 발생하는 고열에 의해 노출된 결과로 재료의 특성이 연질로 변한 것임을 추정할 수 있다. 파손 시편은 600°C 이상의 고온 상태에 노출되면 경도는 급격히 떨어지는데 측정된 경도 값 250~300HV는 약 600°C 이상의 고온 상태에 노출되었음을 알 수 있다.<sup>[6]</sup>

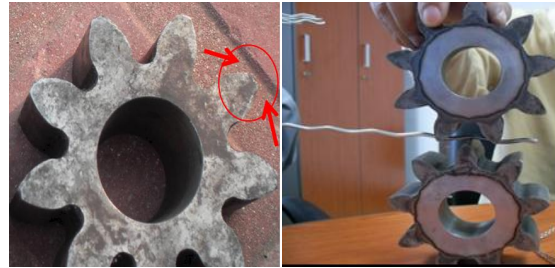
Fig. 7 Grid wire mesh wave forming method

그리드 와이어 메쉬 제작 시 사각 그물 형태로 직조하기 위해서는 일정한 웨이브가 형성되어야 하는데 웨이브 성형 방법은 상(上) 금형과 하(下) 금형이 서로 맞물려 와이어에 웨이브가 형성된다.

이 공정에서 금형 치절(평 기어의 모서리 부분)에 의한 찍힘 자국이 발생하며, 발생된 찍힘 자국을 시작으로 가스리시버 내부의 고온, 고압에 의해 그리드 와이어 메쉬가 피로 파괴된다.

일반적으로 널리 사용하는 철망 즉, 구이용 석쇠, 울타리 용도의 제품 제작 방법을 그대로 사용하여 제작하고 있어 선박 엔진 부품 용도에 적합하지 않고 내구성이 많이 떨어지는 실정이다. Fig. 7은 와이어 웨이브 성형기 금형의 형상 및 웨이브 성형 원리를 나타내었다.

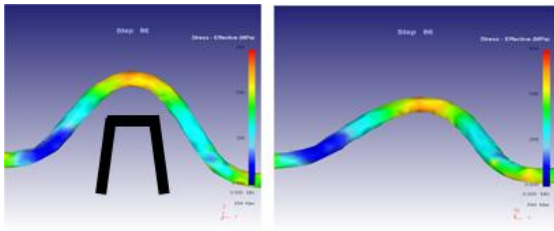
Fig. 8 Shape edge simulation

Fig. 8은 일반적인 평 기어 치절의 각진 형상의 시뮬레이션이며, Fig. 9는 치절의 형상을 라운드 형상으로 구현하여 시뮬레이션한 것으로 라운드 형상이 안정적인 것을 알 수 있다.

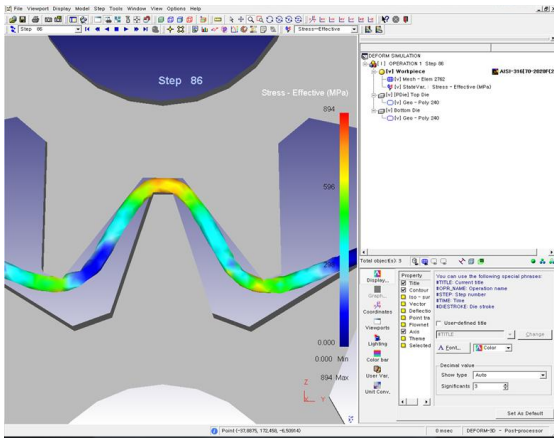
Fig. 10 Standard gear simulation

Fig. 10은 일반 평 기어 형태의 금형 시뮬레이션 모습이며 일반 구매품은 치질 부분이 각진 형태로 되어있으며 시뮬레이션 결과 MAX. 894Mpa의 응력이 발생하였다.

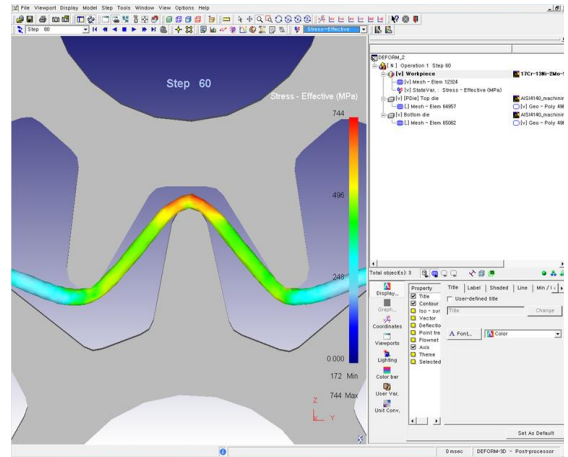
Fig. 11 Round mold simulation

Fig. 11은 라운드 처리된 금형 치질 형상의 시뮬레이션 모습이며 시뮬레이션 결과 744MPa의 응

력이 발생함을 알 수 있다. 일반 평 기어 형태의 형상에 비해 150MPa의 차이가 발생하였다.

시뮬레이션을 통해 일반적으로 시중에서 사용하고 있는 모서리 부분이 각진 형태의 금형을 사용하는 것보다 치질 부분이 라운드 형태 금형을 사용하는 것이 적힘 현상이나 파단에 안전하다는 것을 알 수 있었다.

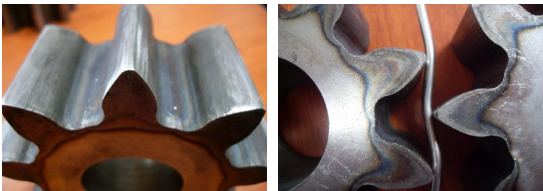
Fig. 12 Rounded wire wave forming mold

Fig. 12는 시뮬레이션 결과에 따라 KS D 3752

SM45C 재질을 사용하여 치질의 형태가 기존 시중품의 각진 형태가 아니라 R2 라운드 형상으로 가공하여 제작한 와이어 웨이브 성형 금형이다.

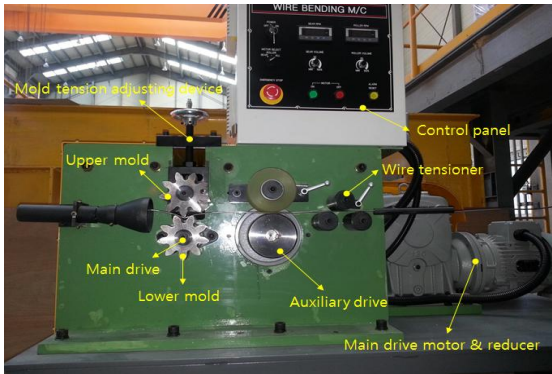
Fig. 13 Wire wave forming machine part name

기존 와이어 웨이브 성형기에 라운드 처리된 금형 장착 후 시편 제작을 시도하였으나 라운드 형상 특성으로 와이어 슬립 현상(slip phenomenon)이 발생하여 일정한 간격의 웨이브가 형성되지 않았다. Fig. 13은 웨이브 성형기의 부위별 명칭을 나타내고 있다.<sup>[7],[8]</sup>

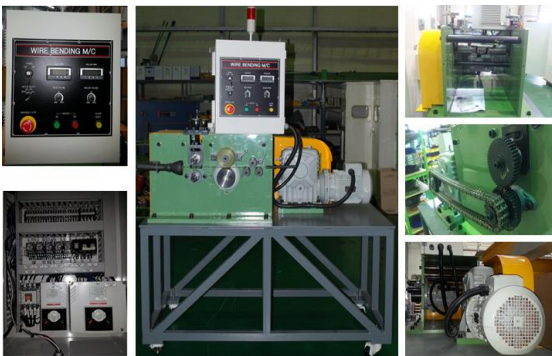
Fig. 14 Wire wave forming machine part

이러한 와이어 슬립 현상을 해결하기 위해 실험용 와이어 웨이브 성형기에는 송급기에 보조 구동장치를 적용하였으며, 인버터 스위치를 부착하여 메인 구동 모터 속도제어 및 보조 구동 모터의 속도 조절을 할 수 있도록 하여 슬립 현상을 방지할 수 있도록 하였다. Fig. 14는 와이어 웨이브 성형기의 전체 형상이다.

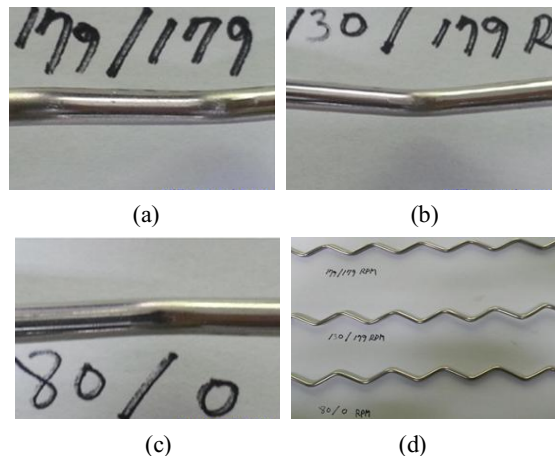
Fig. 15 Wave forming wire specimen according to rpm

최대 회전수인 179rpm 기준으로 메인 구동축과 보조 구동축 회전수를 각각 다르게 설정하여 시편(a): 179rpm & 179rpm, 시편(b): 130rpm & 179rpm, 시편(c): 80rpm & 0rpm으로 설정하였다.

보조 구동축이 메인 구동축과 같은 속도일 경우가 시편(a), 메인 구동축보다 높을 경우가 시편(b), 보조 구동축을 작동하지 않을 경우를 시편(c)로 구분하여 최소의 찍힘 자국이 발생하는 모터 회전수를 찾고자 한다. Fig. 15는 구동축 모터 회전수로 성형된 시험편이다.

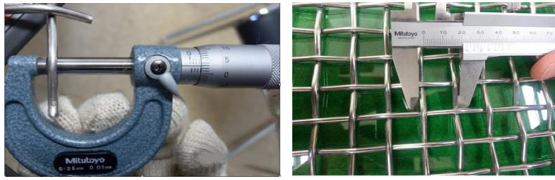
**Fig. 16 Wave forming wire specimen dimension measurement**

Fig. 16은 각각의 회전속도로 성형된 와이어 시편 외경 측정 모습이며 웨이브 성형된 와이어를 그물 형태로 직조한 후 완료된 그리드 와이어 메쉬의 간격을 측정하였다.

외경 측정 결과 성형 전 3.55mm 와이어를 사용하여 평균값 기준 시편(a): 3.53mm, 시편(b): 3.54mm, 시편(c): 3.52mm로 미세한 차이를 보이고 있으나 치수 차이가 미세하여 각각의 회전속도에 따른 성형 후 외경의 차이는 없다고 볼 수 있으며 기술사에서 요구하는 성형 후 최소 외경 3.50mm를 만족한다고 볼 수 있다.

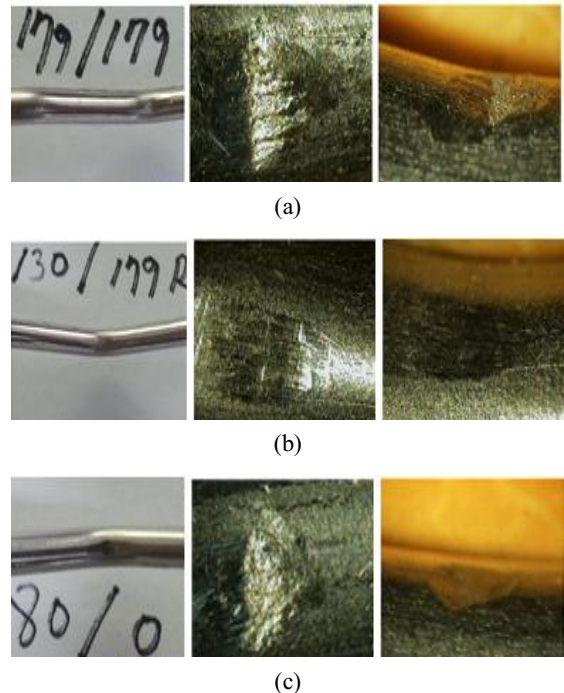
**Fig. 17 Comparison of dent marks before and after improvement of wire wave forming method**

Fig. 17은 각각의 회전수로 성형된 와이어의 외형 사진이며 Fig. 18(a)는 그리드 와이어 메쉬 개선 전의 찍힘 자국 사진이며 (b)는 개선 후의 찍힘 자국 사진이다. 전자현미경 확대 시험 및 기타 외부표면 육안 평가 결과 메인 구동축 130rpm, 보조 구동축 179rpm 시편(b)의 형상이 가장 찍힘 자국이 양호한 형상임을 알 수 있다.

즉 메인 구동장치의 회전수보다 빠른 회전수의 속도로 보조 구동축의 회전수를 설정하였을 경우가 라운드 형상의 금형을 사용 시 안정적임을 알 수

있다. 또한 기존 일반적인 평 기어 형태의 치질이 각진 금형을 사용했을 경우와 비교 했을 때 현저하게 찍힘 자국이 감소하였거나 눌러진 자국만 있을 뿐 크랙이 발생하지 않음을 알 수 있다.
