침수흔적조사를 위한 UAV 사진측량 기반 DEM의 추출 및 활용*

박정식¹ · 최용진² · 이진덕^{3*}

Extraction and Utilization of DEM based on UAV Photogrammetry for Flood Trace Investigation and Flood Prediction*

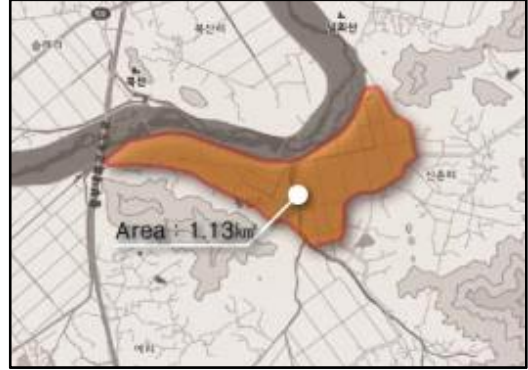
FIGURE 1. Pilot area

연구지역은 정확도 비교를 위하여 이미 국토정보공사에 의해 침수흔적도가 제작된 지역 중 면적 약 1km²~2km² 미만의 지역을 대상으로 선택하였으며 그 결과 2012년 9월 “제16호 태풍 산바”의 영향으로 침수 피해를 입은 경북 구미시 고아읍 황산리 일대 약 1.13km²(이하 연구지역)을 선정하였다(그림 1). 연구지역은 국가하천인 감천 우안에 위치하여 태풍피해 당시 구미지역의 시간당 최대 강우량은 38.5mm, 일일 강우량은 171.5mm를 기록하였으며, 당시 낙동강 지류인 감천의 제방 붕괴로 인해 농경지 100ha가 한꺼번에 침수되는 피해를 입었다. 이 지역

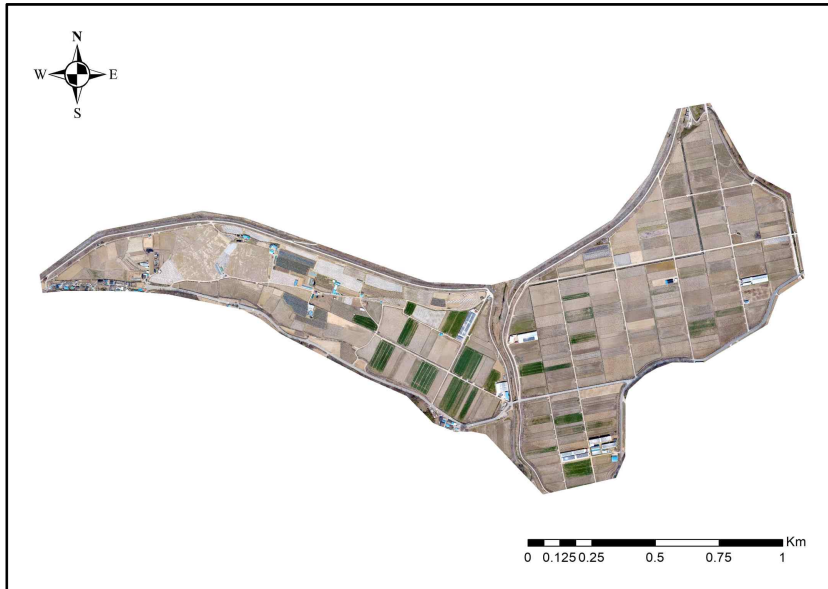
FIGURE 3. Orthophoto mosaic

카메라 정렬 등 초기처리를 마친 이미지를 사용하여 83,862,072점의 점군 데이터를 생성하고 정사사진(그림 3)과 수치표면모델(DSM; Digital Surface Model)(그림 4)을 생성하였다.

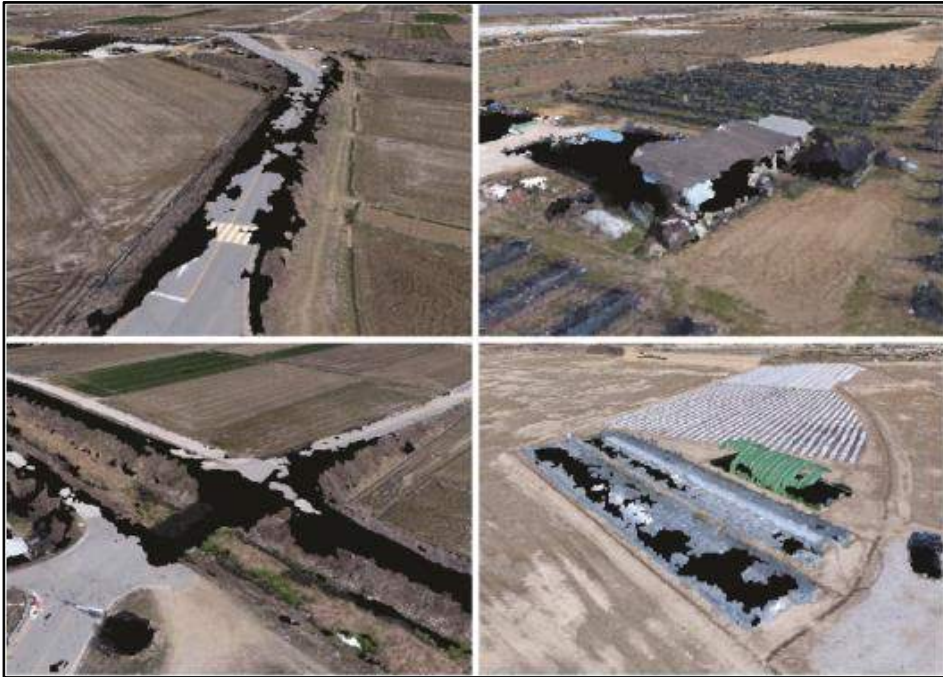
FIGURE 5. Class classification error in point cloud

하여 Unclassified, Disabled, Ground, Road Surface, High Vegetation, Building, Human Made Object 등 6개의 점군 데이터 그룹을 자동분류로 얻을 수 있다. 이를 이용하여 DSM과 DEM을 생성할 수 있으나 자동분류된 그룹은 분류오류를 포함하고 있으므로 점군 데이터의 편집 과정을 거쳐야 한다. 자동분류 방식은 그림 5에서 확인할 수 있듯이 도로 부분의 데이터 공백이 보이고 우측 이미지에서는 건물의 지붕과 비닐하우스 등의 분류오류를 나타내었다. 점군 데이터의 편집은 많은 시간과 노력이 필요하고 넓은 지역에 적용하기에는 무리가 있으므로 본 연구에서는 Pix4D mapper에서의 자동 Class 분류방식을 사용하지 않고 지면요소(ground point)와 비지면요소(off-ground points) 분류에 좋은 결과를 보여준 CloudCompare 프로그램의 CSV Filter를 적용하였다.

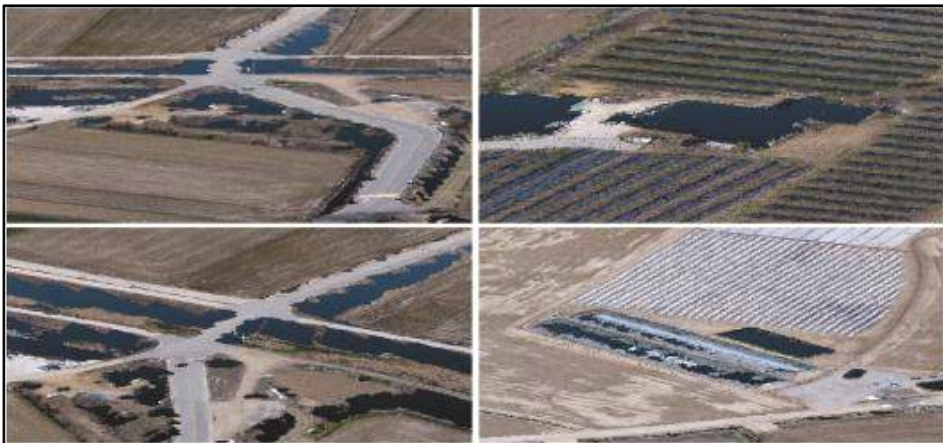
FIGURE 6. Classification results of ground points

resolution 값을 0.5, 0.8, 1.0까지 변경하며 3회 반복 실행하였다. 그림 6은 CSF filter 기능을 사용하여 ground points만을 분류한 이미지로 그림 5와 비교 시 건물과 인공구조물, 식생 등이 상당히 잘 제거된 결과를 보여준다. 다만 그림 6의 우측 아래에서 보듯이 비닐하우스 등

은 완전히 분류되지 못한 것을 확인할 수 있다.

CSF Filter 기능을 사용하여 지면요소(ground points)와 비지면 요소(off-ground points)로 구분된 2개의 데이터를 생성하였다. CSF Filter 적용은 General parameter setting 탭의 Relief, Slope processing Option을 사용하였으며 Advanced parameter setting 탭의 Cloth

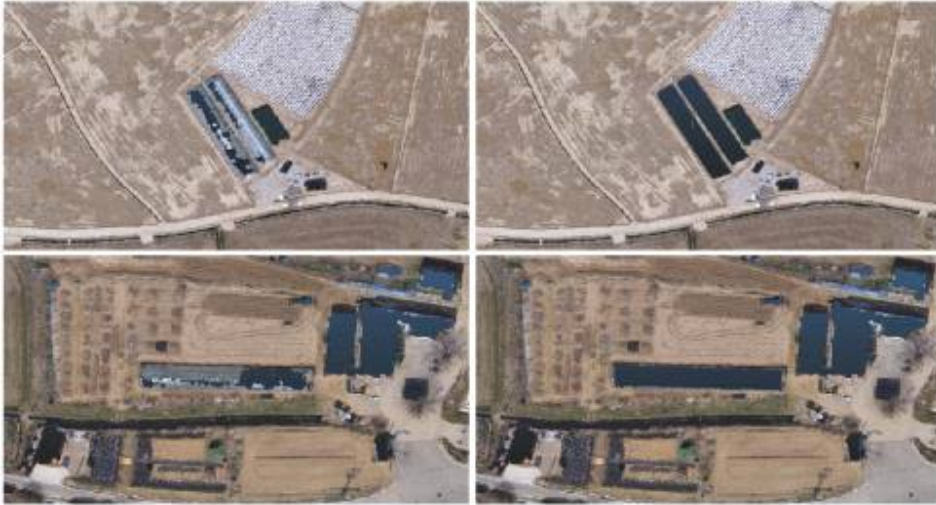
FIGURE 7. Point clouds before (Left) and after (Right) modification

이러한 분류 오류는 CloudCompare의 segment 메뉴를 사용하여 점군 데이터 편집을 통하여 보완하였다(그림 7).

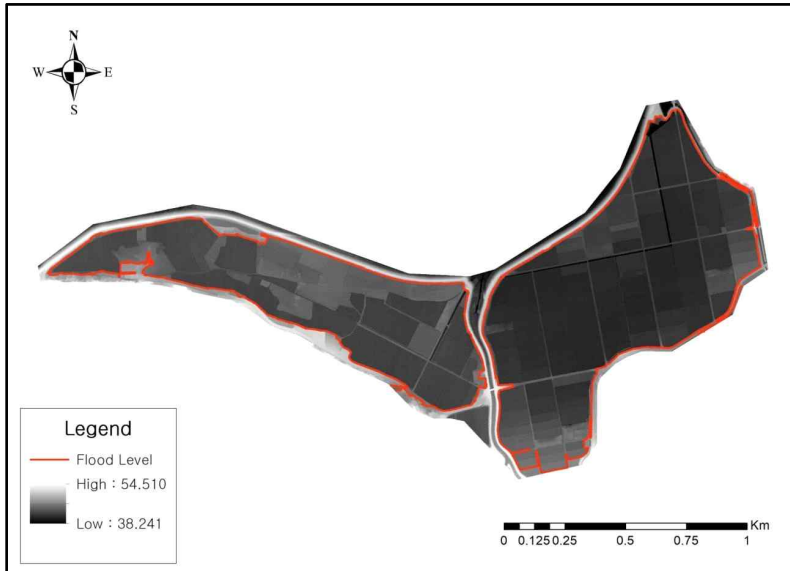
FIGURE 11. Creation of flood level line based on DEM

연구지역의 DEM과 다운로드 자료의 침수위 값을 이용하여 그림 11과 같이 침수위선을 생성하였다.

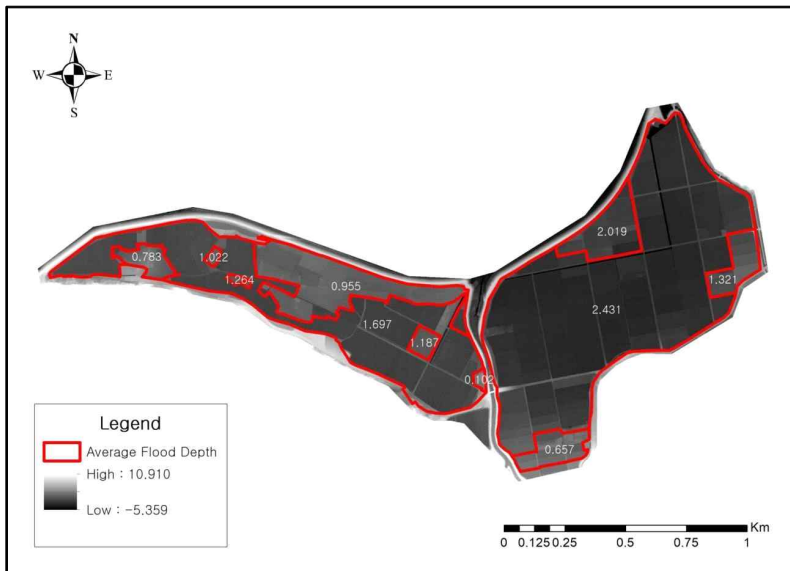
FIGURE 12. Average flood depth data

을 통해 폴리곤 별 평균표고 데이터를 생성한 후 연구지역별 침수위 값을 차감하여 침수심 자료를 생성하였다(그림 12).

공공데이터 포털에서 다운로드 받은 FL_CHIMSL.shp 파일의 F_SHIM 필드값과 DEM 자료에서 생성된 침수심 데이터의 값을 비교하였다. 침수심 값은 FL_CHIMSL.shp 파일의 폴리곤 경계를 이용하여 DEM 자료와의 공간분석

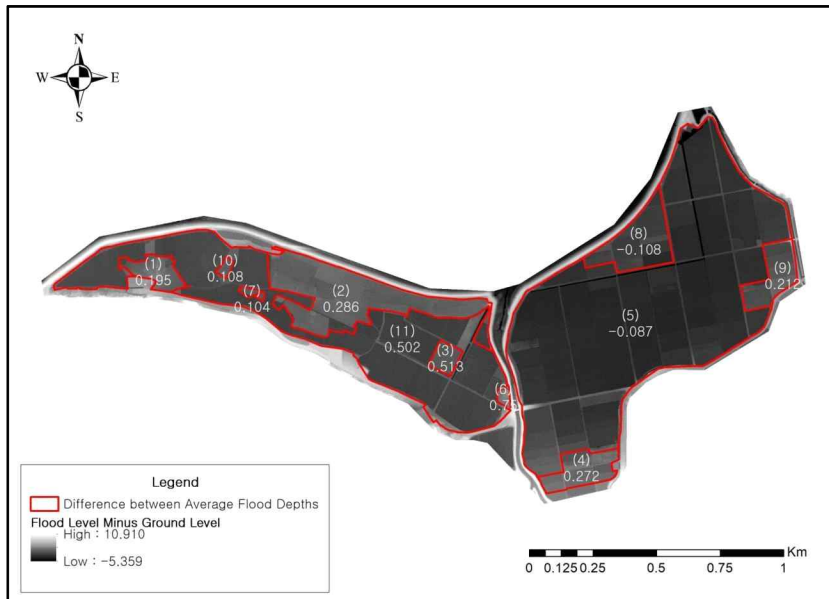
FIGURE 16. Difference between public data portal flood depth value and DEM average flood depth

다운로드 자료의 침수심 데이터(그림 14), 그리고 이와 동일한 폴리곤 경계상 추출한 DEM을 기반으로 (홍수위고-지반고)에 의해 구한 평균 침수심 값(그림 15) 사이의 차이를 분석한 결과를 그림 16과 표 1에 나타냈다. 11개 소구역(zone)별 기존 자료와의 차가 0.087~0.75m의 범위에서 나타났으며 이를 RMSE로 계산한 결과는 $\pm 0.351\text{m}$ 이다. 이러한 차이는 전술한 바와 같이 침수피해가 발생하여 침수흔적도를 기 작성한 당시의 현장조사와 본 연구에서의 현장조사의 방법의 차이, 그리고 2012년 침수피해 시점과 본 연구를 위한 현장조사 시점

(2021년) 간의 시간의 경과로 지형 변화 등이 반영된 데도 원인이 있을 것이고 점군 데이터 분류 및 편집상 오류가 DEM 값에 포함된 데도 원인이 있을 것으로 사료된다.
