## 고다층 보드 신뢰성 확보를 위한 베어보드 EMC 특성 연구

### A Study on the EMC Characteristics of Bare PCB for Reliability of High-Multilayer PCB

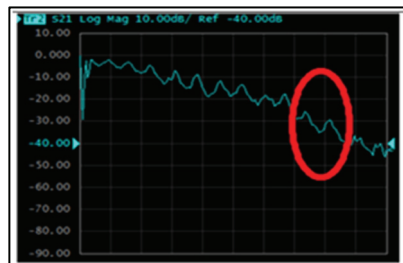
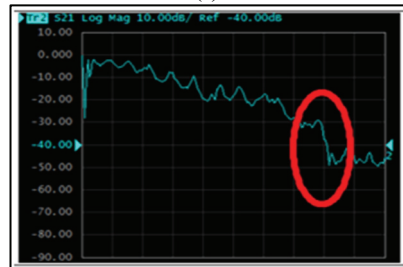
망 분석기를 이용하여 같은 신호 길이에 백드릴이 있는 경우와 없는 경우에 대해서 측정하여 S21(반송파) parameter값에서 주파수 대역이 고주파수로 가게 되면 백드릴이 없는 신호선에서 신호 감쇄가 주파수6GHz에서 -20dBm이상 차이가 나는 것을 확인할 수 있었다. Fig.7은 측정결과를 나타내는 그래프이다.

Fig. 7. Measurement S21 parameter of (a) PCB line without Back drill and (b) PCB line with Back drill.

본 연구에서는 고다층 보드에서 백드릴이 적용된 비아 스템브와 백드릴이 적용되지 않은 비아 스템브에서의 신호 특성을 파악하기 위해 망 분석기를 이용하여 S파라미터를 측정하였고, 신호 발생기, 스펙트럼 분석기를 이용하여 신호 손실을 측정하였으며, 마지막으로 EMC Scanner를 이용하여 PCB 패턴에서 방사되는 EMC를 측정하였다. 측정 결과, 백드릴이 없는 경우에는 S21(반송파) 파라미터의 값이 고주파 대역에서 급격하게 감소하는 것을 확인할 수 있었으며, 신호의 감쇄량도 백드릴이 적용된 경우보다 더 높은 것으로 측정되었다. 특히 EMC를 측정한 결과, 백드릴의 적용 유무에 따라 1GHz 주파수에서 20dBm 이상의 차이를 나타냄을 측정할 수 있었다. 따라서 이러한 측정 특성을 기반으로 고다층 보드의 생산 후 검증 과정에 EMC 측정을 적용하여 고다층 보드의 신뢰성을 검토할 수 있음을 확인하였다. 앞으로는 백드릴 깊이와 신호감쇄 특성과의 연관성에 대해서 고찰하고자 한다.

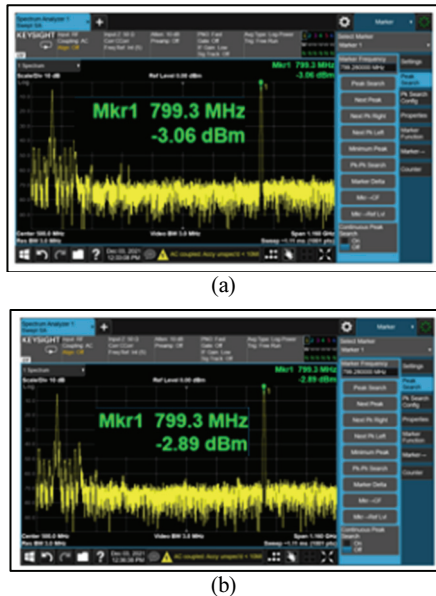
신호 발생기와 스펙트럼 분석기를 이용하여 입력단에 신호를 인가하고 출력단에 스펙트럼 분석기를 이용하여 측정한 결과는 Fig 8에서 볼 수 있다. 백드릴이 있는 경우 신호 감쇄가 적은 것을 알 수 있다. 신호 감쇄 차이가 1dBm차이가 나는 것을 알 수 있었다.

Fig. 8. Measuring attenuation at the output of (a) PCB line without Back drill and (b) PCB line with Back drill.

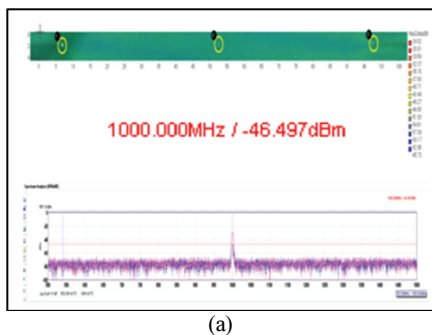
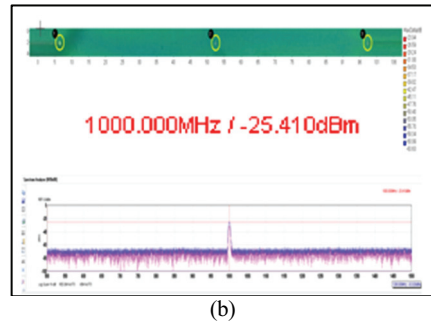
신호 발생기, 스펙트럼 분석기, EMC 스캐너를 이용하여 같이 PCB패턴에서 백드릴이 있는 비아 스템브와 백드릴이 없는 비아 스템브의 EMC신호세기를 측정하였다. 이를 나타낸 그림이 Fig 9이다. 백드릴이 적용된 경우 EMC의 크기가 1GHz 대역에서 20dBm 이상 감소함을 확인할 수 있다.

Fig. 9. Measuring the EMC signals from via stub of (a) PCB line without Back drill (b) PCB line with Back drill.
