철근콘크리트 기둥의 내진성능 및 공학적 손상상태에 대한 실험적 평가

Experimental Evaluation of the Seismic Performance and Engineering Damage State of Reinforced Concrete Columns

이도형^{1)*}

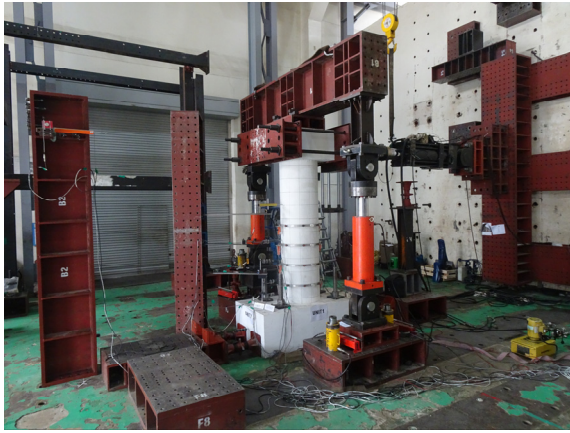
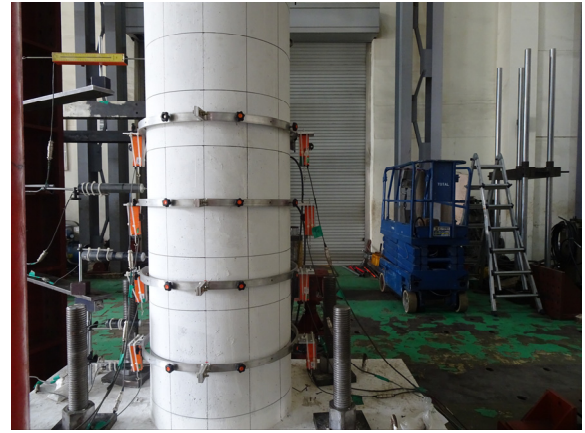
Fig. 2. Representative test configuration and instrumentation

(a) Test configuration

(b) Instrumentation

본 실험에서는 2,000 kN 용량의 유압잭 2기를 사용하여 일정한 축력을 재하 하였고, 축력비, $P/(f_{ck}A_g)$ 10%와 15%의 두 단계 일정 축력을 기둥 실험체에 재하 하였다. 횡방향 수평가력은 스트로크 ± 250 mm인 2,000 kN의 액추에이터를 가력벽에 부착하여 실험을 수행하였다. 계측의 경우, 소성 힌지 형성이 예측되는 구간인 기둥의 밑 부분에서 축방향 철근의 변형률을 검토하기 위해 가력방향의 최외측 양쪽 축방향 철근 및 인접한 횡구속 철근에 변형률 게이지를 부착하였다. 또한 기둥의 높이에 따른 횡방향 변위 및 수직방향 변위를 계측하기 위해 각각 8개씩 총 16개의 변위계(LVDT: Linear Variable Displacement Transducer)를 설치하였고, 기초의 밀림 현상을 계측하고 제어하기 위해 기초부에도 변위계를 설치하였다. 반복가력 실험의 세팅 및 대표적인 변위계 설치 사진을 Fig. 2에 나타내었다.

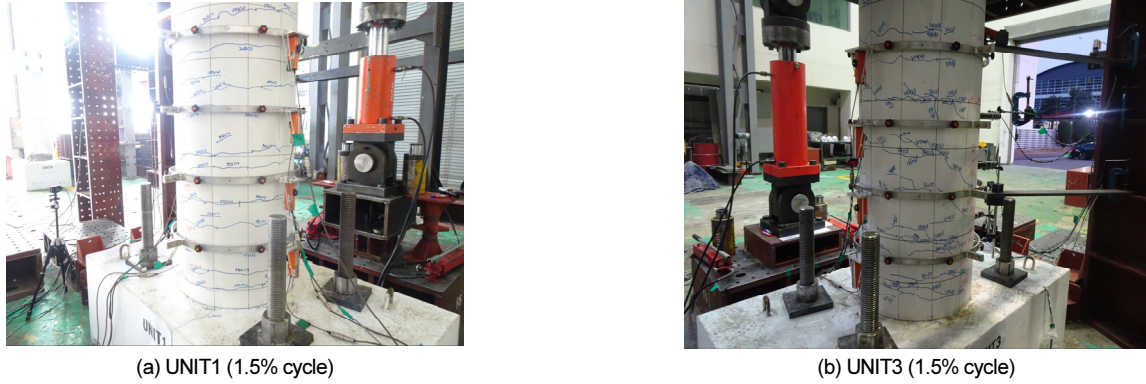
Fig. 4. Representative crack patterns

초기 수평 균열이후 기존 균열의 진전 및 추가 균열이 형성되었고 변위비가 증가함에 따라 추가 균열간의 간격이 감소하는 경향을 나타내었다. Fig. 4는 초기 피복 박리가 발생하기 이전의 변위비 1.5%(36 mm) 사이클에서 기둥 실험체 UNIT1(형상비 4)과 UNIT3(형상비 3)의 대표적인 균열 형태를 나타낸다. 일반적으로 일정 가력변위비에서 첫 번째 사이클 이후 연

속되는 두 번째 및 세 번째 사이클에서 새롭게 형성되는 균열은 제한적이었다. 형상비가 작을수록 수평균열의 간격이 줄어드는 경향과 함께 같은 변위 비임에도 불구하고 형상비가 3인 기둥 실험체에서는 일부 경사균열이 발생하였다.

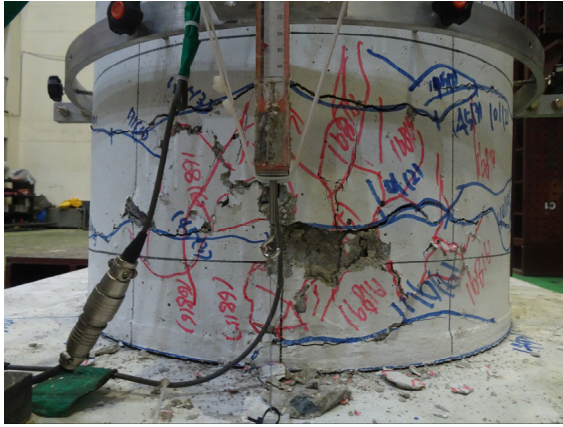
Fig. 5. Representative initial spalling and final spalled region

(a) UNIT4 initial spalling at 3%

(b) UNIT6 spalled region at 6%

콘크리트 피복 박리는 기둥의 강성 변화 및 내진성능평가에 중요한 요소 중의 하나이다. 피복 박리가 처음 발생한 이후 소성힌지 구간에서 기둥의 높이를 따라 박리가 진행되고, 나아가 구속콘크리트의 파쇄까지 이어지므로 박리 및 박리 높이는 보수를 판단하는 주요 척도가 될 수 있다. 각각의 가력비에서 매 사이클마다 육안관찰을 통해 초기 피복 박리가 발생하는 변위를 검토하였다. 초기 피복 박리는 변위비 2% 또는 3%에서 발생하였고, 횡구속 철근의 수직간격이 가장 작은 40 mm 일 때 늦게 발생함을 알 수 있었다.

하지만 수직간격이 55 mm와 96 mm인 경우에는 동일한 변위비에서 초기 피복 박리가 발생하였다. 또한 형상비가 6인 실험체와 축방향 철근의 지름이 큰 실험체 그리고 항복강도 500 MPa 철근을 사용한 실험체에서 다소 늦게 발생하였다. 초기 피복 박리가 발생하는 기둥의 높이 또한 성능을 판단하는 중요한 요소가 될 수 있으므로 이를 검토하였다. 축방향 철근의 지름이 큰 실험체에서 초기 피복 박리 높이가 가장 크게 관찰된 반면에 항복강도 500 MPa 철근을 사용한 실험체에서 높이가 가장 작게 관찰되었다. 그 외의 실험체에서는 피복 박리의 높이가 유사하였다.

가력 변위비가 증가함에 따라 가력방향 소성힌지 영역에서 비구속 콘크리트 박리가 진행되었고, 이후 구속 콘크리트의 파쇄로 진행되었다. 구속 콘크리트의 파쇄는 광범위한 보수가 필요할 수 있으므로 면밀한 관찰과 계측이 필요하다. 하지만 콘크리트 파쇄로 인해 설치한 변위계의 측정값에 오류가 있을 수 있으므로 구속 콘크리트에 초기 파쇄가 발생할 때 가력 변위비를 검토하였다. 횡구속 철근의 수직간격이 비교적 큰 96 mm를 갖는 실험체에서 구속 콘크리트 초기 파쇄 현상이 먼저 발생하였다(변위비 4%). 한편 형상비 6, 횡구속 철근 수직간격이 40 mm 및 항복강도 500 MPa 철근을 사용한 실험체에서는 변위비 6%에서 구속 콘크리트의 초기 파쇄 현상이 관찰되었다. 이후 같은 변위비의 연속된 사이클에서 축방향 철근의 좌굴 현상이 모든 실험체에서 관찰되었다. 축방향 철근의 좌굴이 발생한 다음 단계의 가력변위에서 축방향 철근이 파단되어 실험이 종료되었을 때 기둥 높이를 따라 박리가 발생한 영역을 검토하였다. 형상비가 6인 UNIT4 실험체에서 박리 영역이 가장 크게 관찰되었고, 횡구속 철근의 간격이 90 mm로 가장 큰 UNIT6 실험체에서도 박리 영역이 크게 관찰되었다. 하지만 횡구속 철근의 수직간격이 40 mm로 가장 작은 UNIT5 실험체에서는 최종 박리 영역이 가장 작게 관찰되었고, 그 외의 실험체에서는 최종 박리 영역이 유사하였다. 즉, 횡구속 철근의 수직간격이 박리 발생 영역에 영향을 끼친다는 것을 알 수 있다. 대표적인 경우로 UNIT4의 초기 박리 및 UNIT6의 최종 박리 영역을 Fig. 5에 나타내었다. 또한, 초기 피복 박리 발생 변위비 및 높이, 구속 콘크리트의 초기 파쇄 발생 변위비와 이어진 축방향 철근의 좌굴이 발생하는 변위비 그리고 최종 박리 영역을 정리하여 Table 4에 나타내었다.

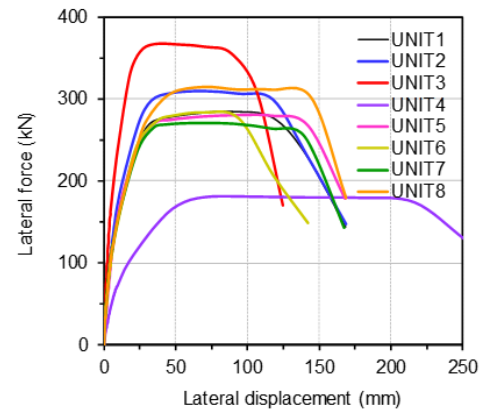
Fig. 7. Lateral force-displacement envelope

이론적인 모멘트 강도에 대응되는 전단력과 실험결과와의 상세한 비교 분석을 위해서, 실험결과로부터 구한 각 가력 사이클별 최대 횡하중을 연결한 하중-변위 포락곡선을 작성하여 Fig. 7에 나타내었다. Fig. 7에서 알 수 있는 바와 같이 모든 실험체에서 변위가 증가함에 따른 강도의 급작스런 저감현상이 발생하지 않았고 안정적인 비탄성 거동을 나타냈다. 하지만 축방향 철근의 파단 이후 급격한 하중 저감현상이 발생하였다. 형상비가 클수록 포락곡선에서 안정적인 비탄성 거동을 나타낸 반면에, 형상비가 작을수록 짧은 비탄성 구간을 경험 후 축방향 철근의 파단이 발생함을 알 수 있다. 또한 횡구속 철근의 수직간격이 큰 UNIT6 실험체에서도 비탄성 구간이 짧게 나타나 변위 증가에 따른 안정적인 비탄성 거동은 횡구속 철근의 수직간격

및 형상비에 영향을 받는 것으로 알 수 있다.

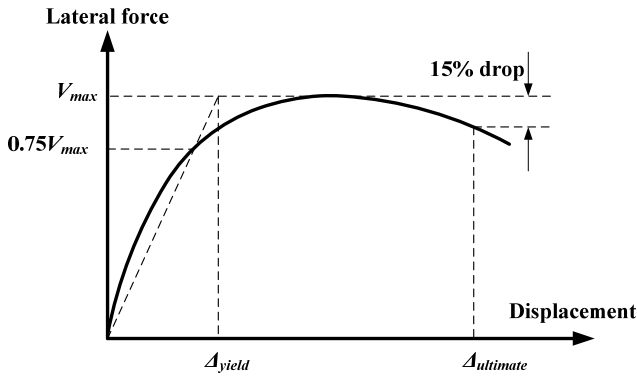
Fig. 8. Definition of yield and ultimate displacement

철근콘크리트 기둥의 경우, 구조부재로서의 역할을 수행하기 위해서는 충분한 강도를 가져야하는 반면에 붕괴 방지를 위해서는 충분한 연성능력이 필요하다. 연성능력은 교각이 횡하중 지지능력의 급격한 감소 없이 비탄성으로 변형할 수 있는 능력으로, 주로 항복변위에 대한 극한변위의 비로 계산되는 변위연성도($\mu_{\Delta} = \Delta_{ult} / \Delta_y$)로 나타낸다. 기둥 실험체의 연성능력 검토를 위해 실험결과로부터 변위연성도를 계산하였다. 변위연성도를 구하기 위해서는 우선적으로 항복변위 및 극한변위 결정을 위한 기준이 필요하고, 실험결과의 포락곡선으로부터 구할 수 있다. 항복변위는 최외측 축방향 철근의 항복에 대응하는 변위와 Ang et al.[11]이 제안한 절차에 의한 변위를 사용하였다. Ang et al.[11]이 제안한 절차에서는 실험에서 구한 하중-변위 포락곡선에서 이론적인 모멘트 강도에 대응되는 전단력(V_{nf})에 수평선을 작도한 후, 원점에서 이 전단력의 75%에 해당되는 점($0.75 V_{nf}$)을 지나는 직선이 전단력(V_{nf})의 수평선과 만나는 점에서 수직으로 직선을 그었

을 때 하중-변위 포락곡선과 만나는 교점에 대응하는 변위를 항복변위로 정의한다. 극한변위의 경우 하중-변위 포락곡선에서 최대 횡하중 (V_{max})의 15% 감소가 발생했을 때 대응하는 하중-변위 포락곡선상의 변위를 극한변위로 결정하였다. 항복변위와 극한변위 결정을 위한 도식화를 Fig. 8에 나타내었다. 이와 같이 실험결과로부터 구해진 변위연성도의 비교 검토를 위해 도로교설계기준(한계상태설계법)[1]의 연성도 내진설계에 의한 이론적인 변위연성도를 구하였다. 철근콘크리트 기둥의 연성도 내진설계 방법을 사용하면 교각의 변위연성도를 구할 수 있고, 변위연성도를 구하는 상세한 방법은 도로교설계기준(한계상태설계법)[1]에서 확인할 수 있다.

Fig. 8에 나타난 항복변위와 극한변위에 결정방법에 따라 실험결과로부터 구한 항복변위와 극한변위를 정리하여 Table 7에 나타내었다. 하중-변위 포락선으로부터 구한 항복변위 값들은 push 방향과 pull 방향에서 약간의 차이가 있고 이는 실험에서 흔하게 발생할 수 있는 결과이다. 이에 따른 오차를 보정하기 위해서 하중-변위 포락선으로부터 구한 항복변위는 평균 값을 사용하였다. Table 7에서 확인할 수 있는 바와 같이 황구속 철근의 수직간격이 작은 UNIT5 실험체에서 변위연성도가 가장 크게 나타났고 수직간격이 큰 UNIT6 실험체에서 변위연성도가 가장 작게 나타났다. 그럼에도
