고무제품제조공장의 가류공정에 설치된 유도전동기의 설치환경 및 화재위험성 분석

Analysis of Installation Environment and Fire Risk of Induction Motors Installed in the Curing Process of a Rubber Product Manufacturing Plant

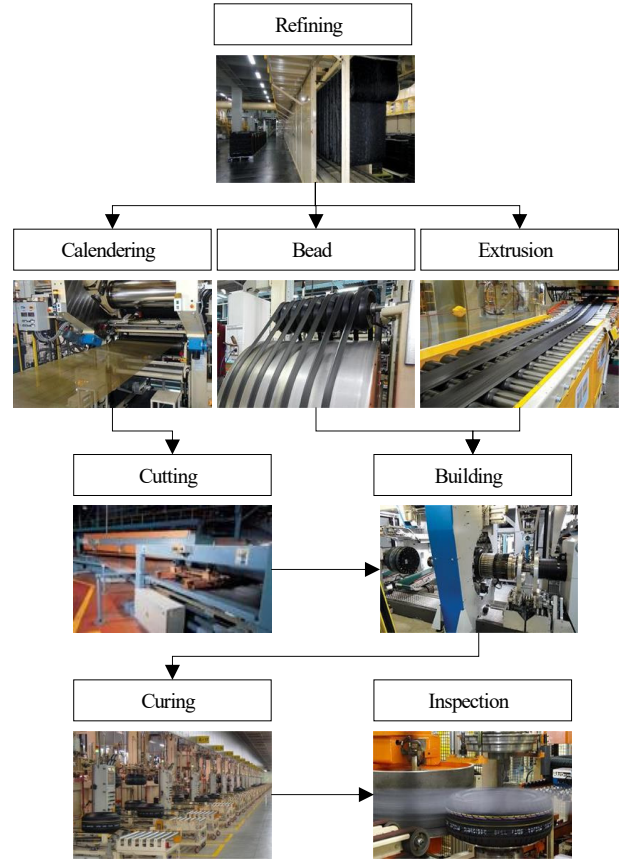
Fig. 1. Rubber product manufacturing process.

고무제품 제조공정은 8개의 주요 공정을 거쳐 완제품이 생산되고 검사를 거쳐 출고하는 과정을 거친다. Fig. 1은 고무제품제조공장의 작업공정을 나타낸 것이다⁸⁾. 정련공정(Refining)은 약품과 고무 등의 원재료를 혼합해서 완제품의 재료가 되는 고무를 생산한다.

정련공정에서 생산된 고무를 활용하여 제품의 각 부분의 특성에 맞는 반제품을 생산하는 공정이 압연공정(Calendering), 압출공정(Extrusion), 재단공정(Cutting), 비드공정(Bead)이다. 압연공정은 스틸 코드를 일정한 간격으로 배열하여 일정한 두께의 고무를 입히는 공정이며, 압출공정은 정해진 규격에 따라 일정한 폭과 두께로 압출기의 구멍을 통해 토출하는 공정이며 비드공정은 와이어를 규격에 맞게 감은 후 고무를 입히는 공정을 말한다. 이렇게 생산된 반제품을 조립하여 제품의 형태로 만들어내는 공정이 성형공정(Building)이며, 열과 압력을 가하여 제품을 완성하는 마지막 공정이

가류공정(Curing)이다. 완성된 고무제품은 검사공정(Inspection)을 거쳐 창고로 입고된다. 이 과정에서 반제품이나 완제품의 제조 및 이송과정에서 전동기는 광범위하게 사용되고 있다.

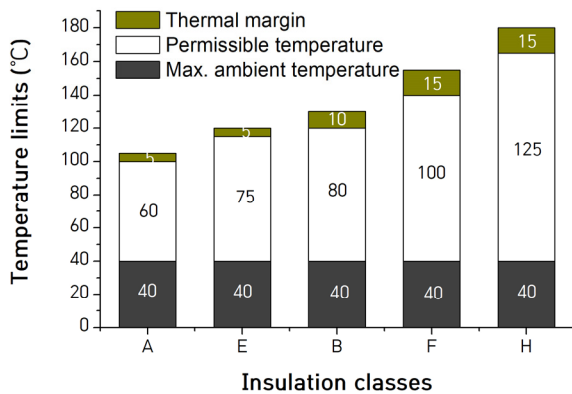
Fig. 2. Winding temperature limits of different insulation classes.

전동기는 절연등급에 따라 온도한계가 정해져 있는데 Fig. 2는 KS C IEC 60085의 전동기의 절연등급에 따른 온도한계를 나타내고 있다¹¹⁾. 산업현장에는 절연등급 E, B, F를 주로 사용하고 있으며 “절연등급 B”는 온도한계는 130°C, 주변 온도는 40°C 이하, 허용온도는 80°C, 여유율 온도는 10°C를 의미한다.

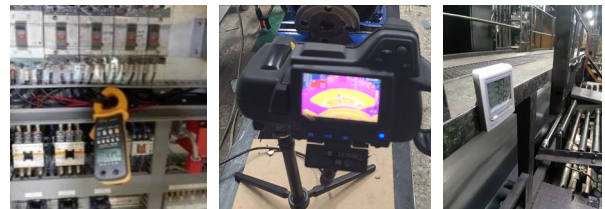
Fig. 3. Electrical signal and temperature measurement.

실험대상의 전동기가 설치되어 있는 작업장 및 전동기 주변의 온도와 습도를 측정하고 정상 가동상태에서의 부하·무부하 시 전류와 누설전류를 측정하였다.

작업장 온도와 전동기 외부의 프레임 온도는 열화상 카메라(FLIR-T420, FLIR, Sweden)를 사용하여 측정하였고 습도는 온습도계(TH-611, BODYCOM, China)를 이용하여 측정하였다. 전동기의 전기적 특성을 분석하기 위해 누설전류계(HIOKI-3283, HIOKI, Japan)와 전류계(HIOKI-3288, HIOKI, Japan)를 이용하여 측정하였다.

작업환경의 측정과 전기적 특성에 대한 실험은 Fig. 3과 같이 진행하였고 전동기의 구속운전 시 전기적 특성을 파악하기 위하여 실험대상 중 가류공정의 컨베이어 구동용 모터 1대(Motor no. 3)를 실험대상으로 선정

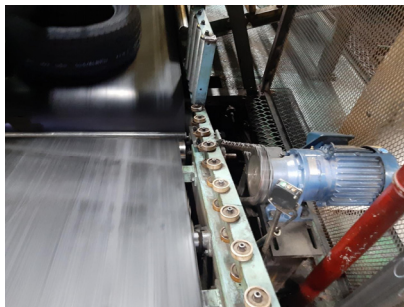
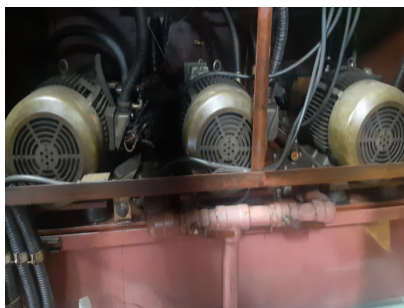
Fig. 4. Curing process research target motors.

A 고무제품제조공장에서 전동기 화재가 가장 빈번하게 발생한 가류공정을 대상으로 컨베이어 구동용 유도전동기 3대, 가류기 동작용 유도전동기 3대를 실험 대상으로 선정하였다. Fig. 4는 가류공정의 실험대상 전동기를 나타낸 것이며 Fig. 4(a)는 컨베이어에 설치된 유도전동기를 Fig. 4(b)는 가류기 구동용 유도전동기를 나타내고 있다.

(a) Conveyor operating induction motors

(b) Curing machine operating induction motors

Table 7은 가류공정의 컨베이어 구동용 유도전동기의 설치환경을 측정된 결과를 나타낸 것이다. 컨베이어에 설치된 유도전동기는 고온의 설치환경에 놓여 있다. 가류공정 내측의 7월 평균온도는 42.40°C로 전동기의 최대 주변 온도 기준인 40°C보다 높았고 습도는 27.00%로 낮게 나타났다.

가류기 동작용 유도전동기의 설치환경을 측정된 결과는 Table 8과 같다. 가류기 동작용 유도전동기가 설치된 립은 가류공정의 설비 외측에 설치되어 있으며 7월 평균온도는 32.00°C로 나타났고 유도전동기 립 내부의 온도는 48.10°C로 전동기의 최대 주변 온도 기준인 40°C보다 높게 나타났다.

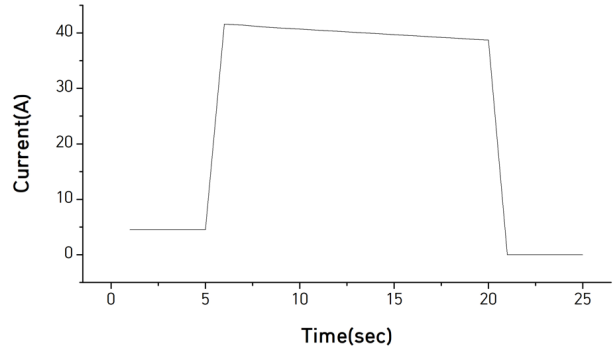
Fig. 5. Current with locked rotor state.

시간을 15초로 설정하여 구속운전 시 전류와 전동기 프레임의 온도를 측정하였다. 연구대상 유도전동기 (Motor no. 3)가 고무의 끼임에 의해 컨베이어가 구동하지 않는 구속운전 상태가 되었을 때 전류특성은 Fig. 5와 같다. 전류는 41.6~38.7 A로 정격 전류인 4.90 A보다 최대 8.49배 높게 나타났다. 구속운전 후 15초가 지난 시점에서의 전동기는 정지하였으며 이때의 유도전동기의 프레임 온도는 46.5°C로 기존 프레임의 온도보다 1.28°C 상승하였다.

- 1) 고무제품제조공장에서의 전기화재는 58.19%로 국가화재통계보다 2배 높게 나타났으며 전기화재 중 전동기의 화재는 26.21%로 가장 높게 나타났다.
- 2) 전동기 화재는 가류(curing)공정에서의 51.85%로 가장 높은 비중을 차지하고 있다. 특히, 가류공정의 유도전동기 설치환경은 전동기 최대 주변 온도 기준인 40°C를 초과하고 있다.
- 3) 전동기의 정상가동 상태에서의 전류는 정격 전류 이내였으며 누설전류도 기준치 이내로 확인되었다. 다만, 구속운전 시 전류는 정격 전류보다 최대 8.49배 높게 나타났다.
