국내 노후저수지의 안정성 평가 절차 및 안전 관리 현황

정종원
충북대학교
토목공학과
/ 교수
jjung@chungbuk.ac.kr

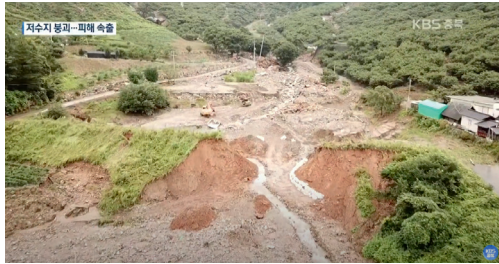
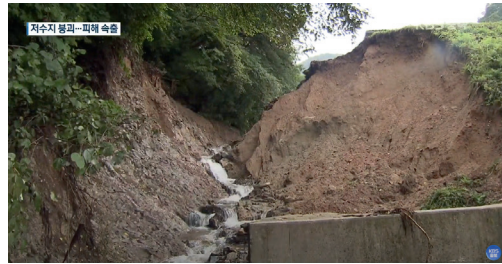
그림 2. 국내 저수지 붕괴 사례

(a) 충북 직동저수지 붕괴 (2020)

(b) 충북 뚝골저수지 붕괴 (2020)

최근 2020년 8월 장마기간 중 저수지 붕괴 등으로 전국적으로 대규모 피해가 발생하였다 (그림 2). 특히, 섬진강, 금강, 낙동강 등 주요 하천 제방 붕괴로 남원시, 구례읍, 곡성읍 등 전국적인 시가지 침수 발생하였다. 행안부 피해 중간집계에 따르면 사망 38명, 주택침수 8,985건, 이재민 9,834명, 도로/교량 피해 5,892건, 하천피해 2,694건 등이 발생한 대규모 피해이다.

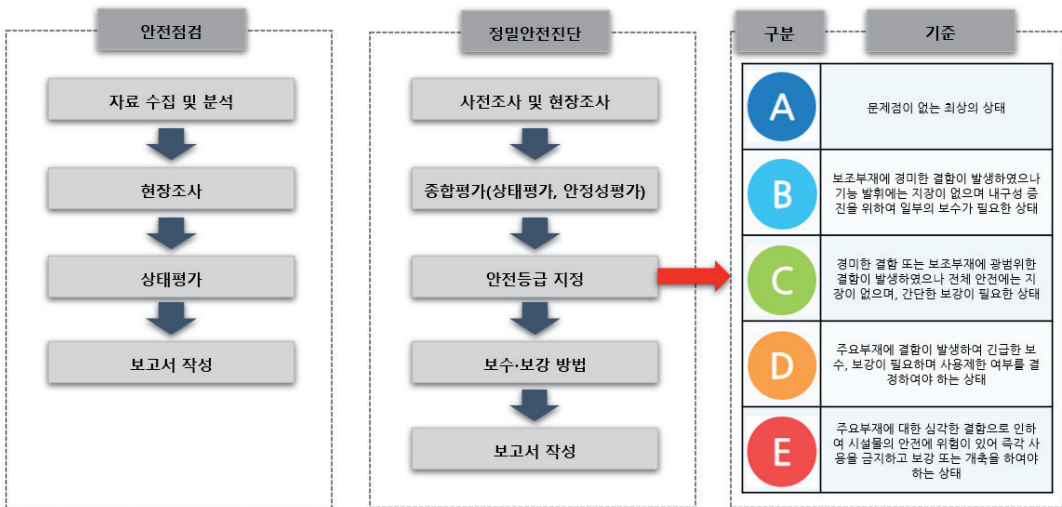
그림 5. 안전점검 및 정밀안전진단을 이용한 국내 저수지 안정성 평가 절차

상 정밀안전진단을 수행해야 한다. 또한, 저수용량 50만톤 이하의 저수지는 2종 시설로써, 안전점검의 결과에 따라 정밀안전진단 여부를 결정한다. 따라서, 농업생산기반시설 안전점검포에 의해 저수지의 안전점검을 실시하고, 그 결과 재난의 예방과 안정성 확보를 위하여 필요하다고 인정하는 경우 「시설물의 안전 및 유지관리에 관한 특별법」제12조 및 「농어촌정비법」제18조에 따라 안전점검 및 정밀안전진단을 실시하도록 하고 있다 (그림 5). 그림 5는 안전점검 및 정밀안전진단을 이용한 국내 저수지 안정성 평가 절차를 나타내고 있다.본문(신명조, 글자크기 10)

정밀안전진단은 크게 현장조사, 저수지의 상태 및 안정성 평가를 수행한다. 현장조사는 일반조사, 유역현황조사, 재료조사, 토질조사 등을 포함하고, 그 결과를 분석하여 상태 및 안정성 평가의

기초자료로 활용한다. 상태평가는 저수지의 세부 구조물에 대한 침하, 누수, 균열, 침식, 사면 보호 상태, 사면 불안정 등의 상태변화 평가한다. 마지막으로 안정성 평가는 제체 및 사석 여유고, 침투수의 안정성, 사면활동의 안정성, 및 사면기울기 안정성 등에 대해 안정성 검토 및 평가를 수행하도록 하고 있다. 이러한 모든 평가를 수행 한 뒤, 전체적인 종합평가를 통해 A, B, C, D, E의 등급으로 저수지를 분류한 뒤, 보수 및 보강의 필요성을 결정한다.
