병렬저항회로에 기반한 표면 전도성 균열감지패턴을 사용한 콘크리트 휨 부재의 균열 감지

Crack Monitoring of RC beam using Surface Conductive Crack Detection Patterns based on Parallel Resistance Network

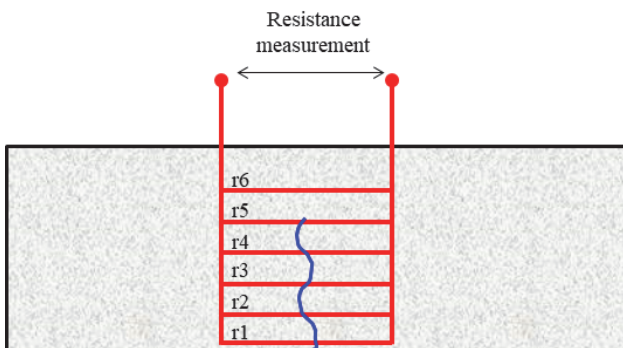
Fig. 2 Pattern for monitoring a flexural crack of beam

개발된 방법은 균열을 감지하는 그림 1의 전기저항선을 기본으로 한다. 구조물에 발생하는 균열을 쉽게 감지할 수 있도록, 균열이 진전하는 방향에 수직으로 여러 개의 저항선을 설치하고, 이를 연결하여 Fig. 2와 같이 하나의 병렬패턴으로 구성한다. 균열이 발생하여 수평감지선의 저항이 증가하거나 끊어지면 병렬회로의 저항이 변화하며 이를 측정하여 균열의 발생과 진전을 감지할 수 있다.

정모멘트를 받는 휨부재는 부재 하단에서 최대 인장응력이 발생한다. 휨인장균열은 부재의 하부 연단에서 시작되고, 하중(모멘트)이 증가함에 따라 중립축이 상승하면서 상부로 진전한다. 따라서, 단계적으로 발생하는 균열을 감지할 수 있는 병렬 저항패턴 회로를 Fig. 2 와 같이 구성할 수 있다.

균열이 하연에서 발생하여 위로 진전하면 병렬회로의 수평 저항선이 아래쪽부터 순차적으로 파단되며, 그에 따라 감지 패턴의 저항값도 변화한다. 감지 패턴의 저항변화는 식 (1)의 병렬저항이론에 따라 계산 가능하다.

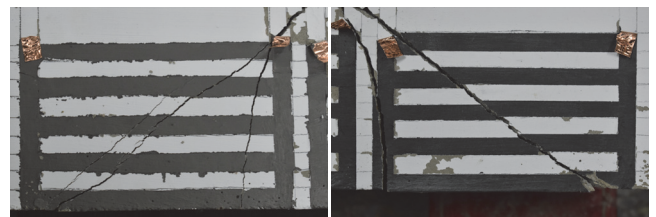
Fig. 9 Cracks occurred in R1 and R4 patterns for specimen 2

2번 시험체는 Fig. 9에 보인 것과 같이 휨균열이 중앙에서 벗어난 위치에서 발생하여 R1과 R4 패턴의 수직저항선을 부분적으로 파단하였다. 그러나, 균열을 감지하는 역할을 하는 수평 저항선에 영향을 주지 않았기 때문에, Fig. 10에서와 같이 R1과 R4 저항값은 휨균열에 의해 크게 변화하지 않았다.

이렇게 감지패턴이 없는 곳이나 수직저항선에 균열이 발생한 경우에는 발생을 감지 못하는 경우가 발생할 수도 있다. 따라서, 제안된 방법의 활용시에는 이러한 부분에 주의하여야 한다. 패턴의 모양을 변경하거나, 패턴을 중첩하는 등의 방법으로 보완할 수 있다.

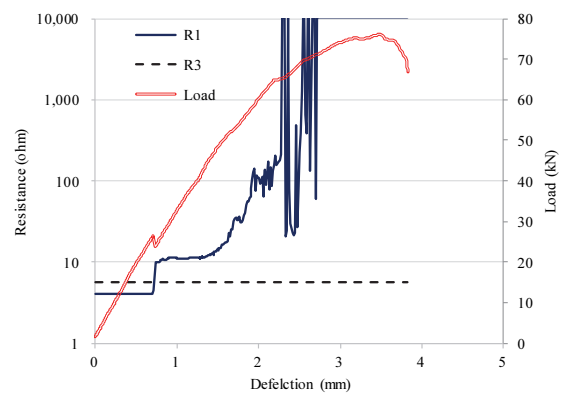
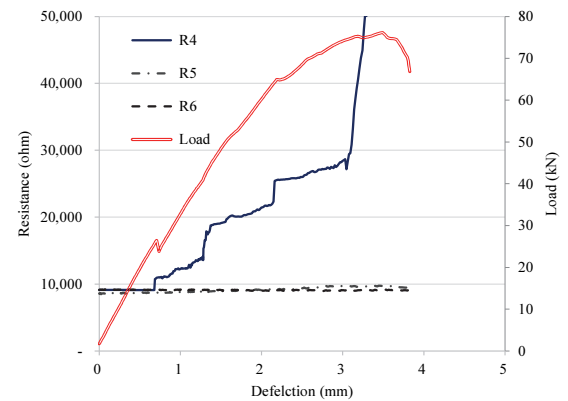
Fig. 11 Measurements for specimen 3

시험체 3의 측정결과를 Fig. 11에 나타내었다. 실험 중 촬영된 사진을 기준으로 분석하면, 시험 시작 후 110초 가량 지난 후(약 25kN) 휨균열과 전단균열이 발생하였고, 180초 경과한 시점(40kN)에 전단 균열이 진전하였다. 이후 하중의 증가에 따라 전단 균열이 추가 진행하면서 부재가 파괴되었다. 측정의 오류로 R2 패턴의 저항은 측정되지 않았다.

폭으로 유지가 되었다. 중앙부에 위치한 R5 패턴의 저항은 휨균열의 진전에 따라 초기 8,600옴에서 9,600옴까지 증가하였고, 시험 종료시 하중이 일부 제거되면서 9,400옴으로 감소하였다.

하중 25kN 정도에서 전단균열이 시작되었고, 하중-변위곡선에서 국부적인 변동이 관찰되었다. 하중이 증가함에 따라 전단 균열이 위로 진전하면서 벌어졌고, 이러한 과정이 R1과 R4번 저항패턴에서 관찰되었다.

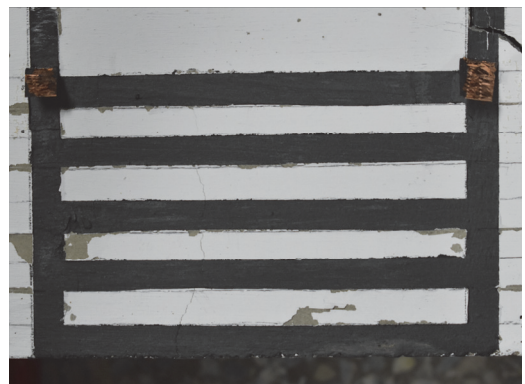
Fig. 12 Flexural crack in R5 pattern after testing

휨균열은 초기에 발생하였지만 Fig. 12와 같이 미세한 균열
