## 보일러 사용 패턴에 따른 누출점검용 가스계량기 누출 알람 신뢰도 개선 연구

JB주식회사

### A Study on the Improvement of Leak Alarm Reliability of Gas Meter for Leak Inspection according to Boiler Usage Pattern

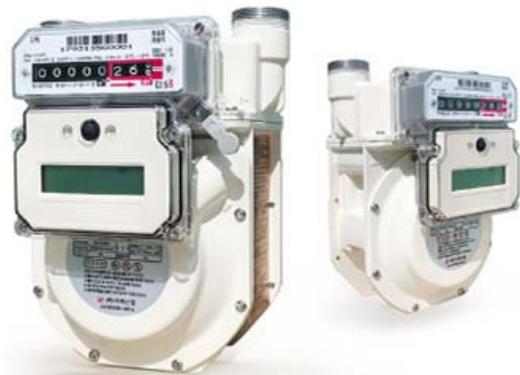
FIG. 1. Gas meter for leak inspection

누출점검용 가스계량기는 2015년부터 한국가스안전공사에서 성능인증을 실시한 뒤 여러 계량기 제조

사가 제품을 출시하고 있다. 이 계량기는 가스누출 확인 시 경고 문구 외 청각적인 경보기능이 있어 소비자들이 가스누출 여부를 손쉽게 확인할 수 있다.[1]

누출점검용 가스계량기는 도시가스 배관이 은폐 설치되는 경우 가스 누출을 가스누출검지기 등으로 확인할 수 있도록 900cm<sup>2</sup> 이상의 점검구를 설치하는 대신 사용할 수 있다.[2]

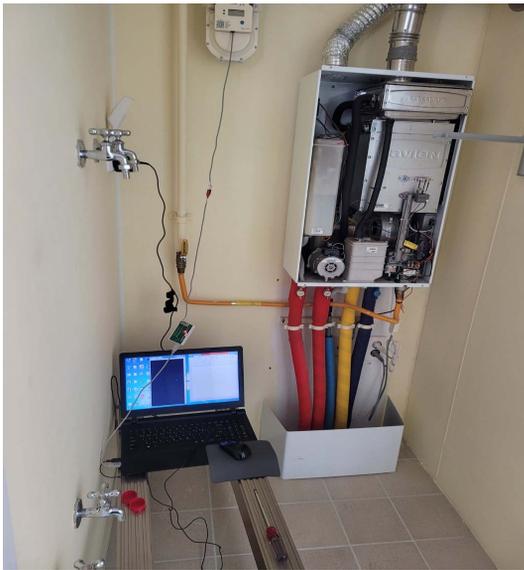
Fig. 2. Flow data loading device

현장 테스트는 ‘유량 데이터 로드’ 장치로서 계량기 1펄스당(계량기 눈금의 한바퀴 회전) 유량의 속도 데이터를 계측할 수 있는 프로그램으로 진행되었다. 이 장치를 공가(空家) 세대에 설치하여 하루 동안의 유량 흐름을 분석하였다. 본 장치의 현장 설치 사진은 Fig. 2.와 같다.

Fig. 2.와 같은 프로그램의 데이터를 Fig. 4.와 같이 적산량(0.5 l /펄스)에 따른 센싱주기(계량기 눈금 한바퀴 or 펄스당 소요되는 시간)를 구한 뒤 이를 통해 순간유량( l /h)으로 환산하였다. 이를 적산량( l )에

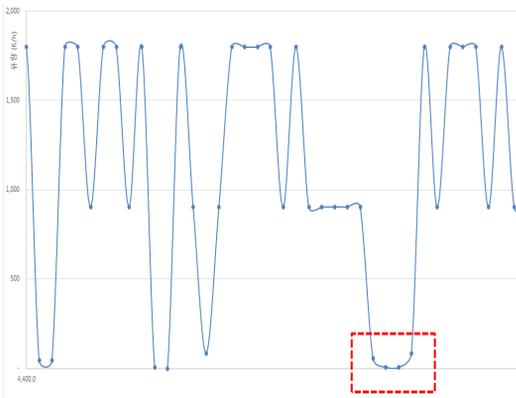
Fig. 3. Instantaneous flow rate( $\ell/h$ ) according to integrated quantity( $\ell$ )

따른 순간유량( $l/h$ )으로 나타내면 Fig. 3.과 같다. 그리고 Fig. 4.의 초록 혹은 빨강 음영에 해당되는 데이터가 Fig. 3.의 빨강 박스 부분이다.

이러한 현상은 각 방의 설정온도를 같은 온도로 설정해 둔 상태에서 더 빈번하게 발생한다. 거실, 방1, 방2, 방3의 보일러 설정온도가 이와 같이 특정 온도로 설정되면 보일러는 정지/가동 현상을 일으키고, 이는 누출점검용 가스계량기 알람 발생을 위한 조건의 빈도수를 향상시키게 된다. 상기 Fig. 3.의 No. 4987~4989 가스 순간유량 흐름이 이러한 현상에 해당된다.

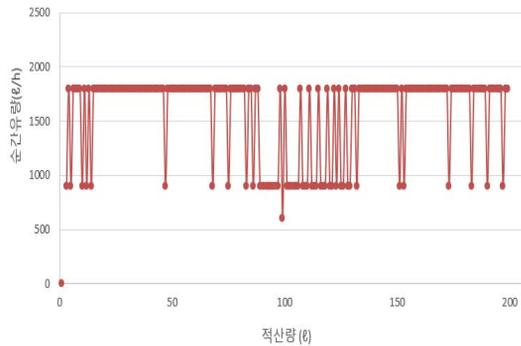
Fig. 5. Instantaneous flow rate( $\ell/h$ ) according to integrated quantity( $\ell$ ), hot water only

상기 세대의 경우 온수와 난방 가동 시에만 도시가스를 소비하여 보일러가 가동되는 일반 주택용 세대이다. Fig. 5.는 난방을 위한 보일러는 작동하지 않고, 순수 온수만을 위한 보일러 가동 시 이에 따른 순간유량 패턴을 보여준다.

분석 결과 온수만 사용 시 누출점검용 가스계량기의 누출 알람 경보를 발생시키기 위한 유량흐름이 관

측되지 않아, 난방 작동에 따른 보일러 순간유량 흐름에 주목했다.

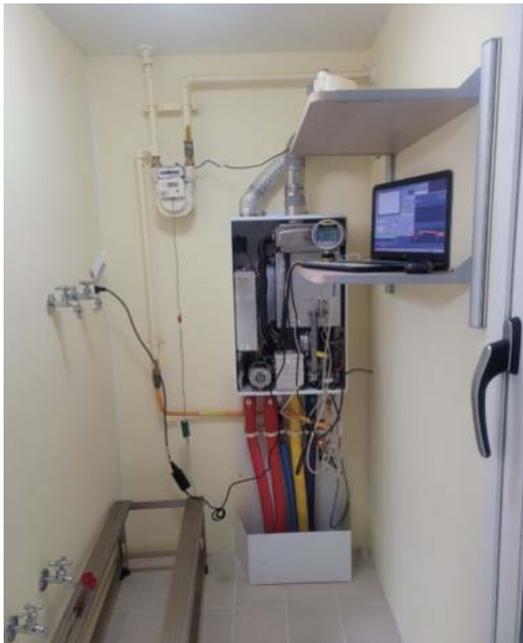
Fig. 6. Boiler Flow Analysis Program(BMW)

의 ‘BMW’라는 보일러 유량 분석 프로그램을 통해 시간에 따른 실시간 가스 유량 흐름을 분석했다.

그 결과 마찬가지로 계량기 제조사에서 확인한 미세 유량 흐름이 관측되었다. 혹여나 보일러 내부 솔레노이드 밸브에서 밀림 현상이 이런 결과를 가져오는지 알아보기 위해 새 밸브로 교체하여 다시 테스트 하였으나 미세 유량 흐름이 또다시 관측되었다.

추가 테스트로서 보일러 밸브 개폐 및 비례제어 방식의 유량 흐름 조절을 관장하는 컨트롤러(PCB)를 교체하여 테스트하였다. 하지만 결과는 동일했다.

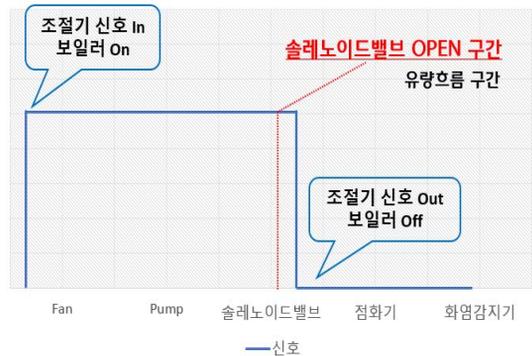
Fig. 7. Signal system between each room controller and boiler

지속적인 현장조사 도중 보일러가 가동 되었다가 갑자기 정지되는 반복현상이 포착되었다.

거실 난방 설정 온도 도달 전 각 방 컨트롤러 중 거실을 담당하는 컨트롤러에서 보일러 개방신호 송신 후 설정 온도 도달 이후 곧바로 신호를 빼앗았고, 이런 흐름이 반복되어 보일러가 정지/가동을 반복한 것이다. 이때의 신호로 인한 보일러에서의 유량 흐름이 누출점검용 가스계량기의 알람 신호를 발생시키는 것으로 확인되었다. 메커니즘은 Fig. 7.과 같다.

보일러의 특수한 가스 사용패턴에 의해 누출 알람을 발생시키지 않고, 실제 가스누출 시에만 알람 경보가 발생할 수 있도록 누출알람 알고리즘을 다음과 같이 개선했다.

기존 펄스당 20 l/h 이하의 유량흐름이 연속 3번 관측되는 조건을 연속 3번을 초과하는 횟수로 알고리즘을 수정하였다. 수정된 조건 유량 흐름의 관측 후 일정 시간 경과에 따라 가스 사용량이 17 l 도달 시 알람을 발생시키는 구조이다. Fig. 4.의 Law Data 분석 결과를 토대로 20 l/h 이하의 유량흐름이 연속으로 관측되는 횟수를 분석하여 이를 초과하는 알고리즘으로 수정한 것이다.

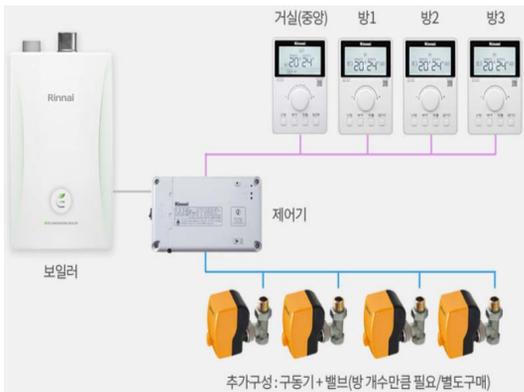
Fig. 8. Room Controller System Configuration Diagram[4]

각 방 컨트롤러는 거실과 각 방을 구분지어 난방할 수 있는 시스템으로서 크게 온도조절기와 구동기로 구성된다. 이후 485통신과 같은 통신시스템을 통해 각 방의 밸브를 개폐한다.
