JCCT 2024-1-73

레일표면결함과 레일내부균열의 상관관계 분석

Correlation Analysis of Rail Surface Defects and Rail Internal Cracks

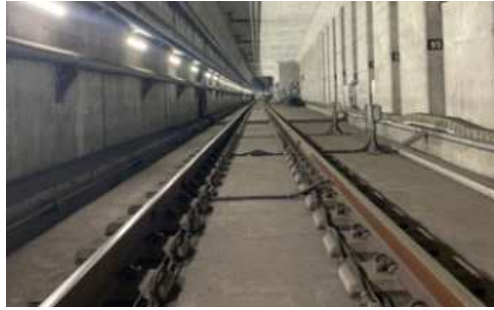
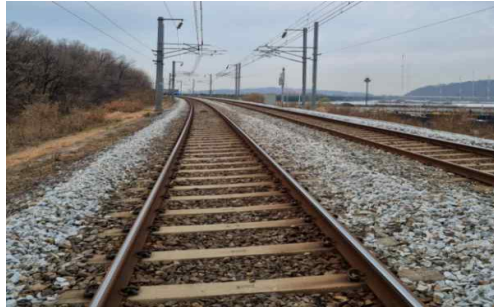
(a) Tunnel section concrete track

(b) Concrete track for earthwork section

그림 1. 도시철도 레일표면손상 현장전경
 Figure 1. Photographs of railway rail surface defects

토공구간 자갈궤도, 교량구간 자갈궤도, 터널구간 콘크리트궤도, 정거장 부근으로 손상이 많이 발생한 현장을 바탕으로 조사를 수행하였으며, 현장조사를 바탕으로 레일을 발취 후 발취된 레일을 가공하여 실내시험의 재원으로 사용하고자 한다.

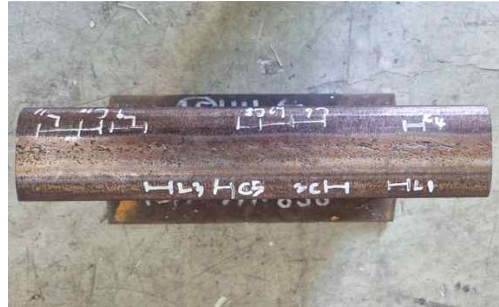
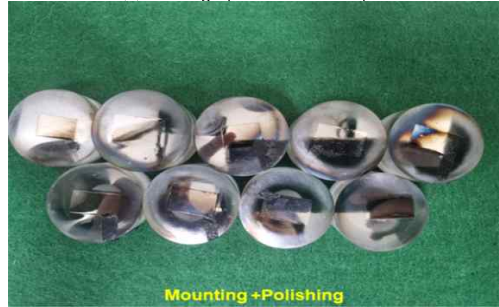
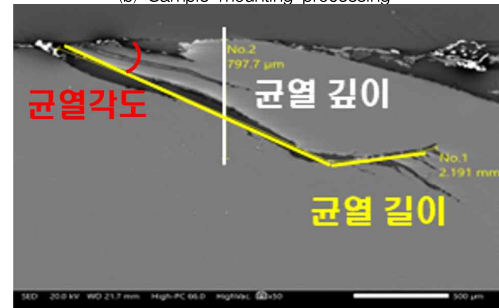
(a) Photographs of rail sample

(b) Sample mounting processing

(c) SEM 결과를 통한 내부손상 측정 예
 그림 2. 실내시험(SEM Test)을 위한 시료 가공 전경
 Figure 2. Photographs of Lab test(SEM Test)

본 연구에서는 각 시료에 대해 수행한 단면부 관찰 방법은 적절한 방향으로 절단하여 단면을 마운팅 하였으며, 마운팅 후 1 μm 의 Diamond Suspension으로 Polishing을 실시하였다. 이후 전자주사현미경(JEOL JSM-IT500 with OXFORD ULTIM MAX)으로 관찰하여 균열길이,

깊이 및 각도를 각각 측정하였다. 그림 2와 같이 전자주사현미경, SEM을 이용한 레일 조직검사 및 장비 시험전경이다.

레일하부균열은 비파괴 검사 측정의 어려움이 있다. 레일표면손상 수준을 정량화하여 표면결함과 내부결함의 상관관계를 검토하고자 한다. 또한 본 연구에서는 공인시험기관(한국화학융합시험연구원, KTR)에서 그림 2(a)의 레일시료를 그림 2(b)와 같이 SEM 시험을 위한 노후 레일시편으로 가공한다. 레일표면 결함과 내부결함(균열)의 상관관계를 입증하기 위하여 균열길이, 길이 및 균열각도 측정을 위한 실내시험을 수행하였다. 손상된

레일 관찰은 그림 2(b)와 같이 가공된 시료를 주사전자현미경(SEM) 장비를 이용하여 그림 2(c)와 같이 시험결과를 이미지 형태로 도출한다. 또한 도출된 SEM 시험 결과는 균열 길이, 균열 깊이, 균열 각도(균열성장율)를 측정하였다. 총 50개의 레일 시료를 Case 1 ~ Case 50으로 구분하였으며, Case 별 손상 시료를 측정위치별로 나타내어 값을 정리하였으며, 대표적인 손상 이미지는 그림 3과 같다.

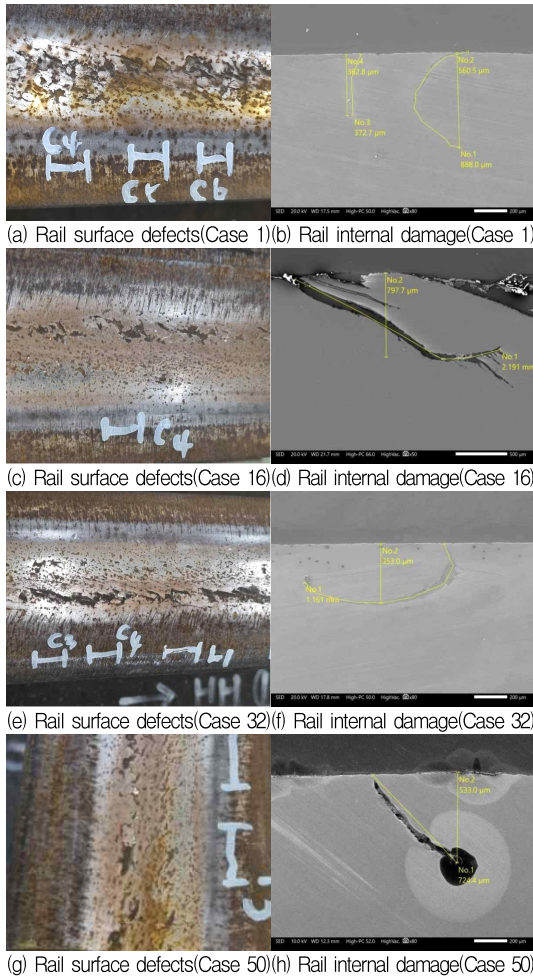
그림 3. 시료구분

Figure 3. Sample classification

실내시험결과에 제시된 레일표면손상의 규모(균열깊이, 길이)를 수치화하고, 해당정보를 이용하여 균열각도(균열성장율)를 산출하여 그림 3에 나타내었다. 총 내부손상의 개수는 약 430개를 실험함으로써 그림 3과 같이 나타내었다.

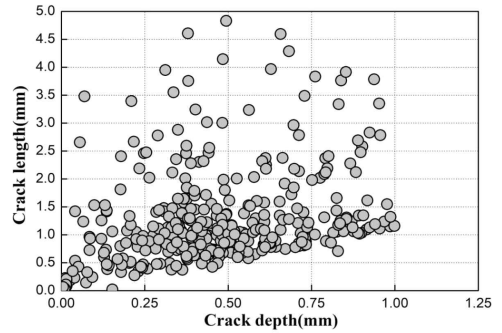
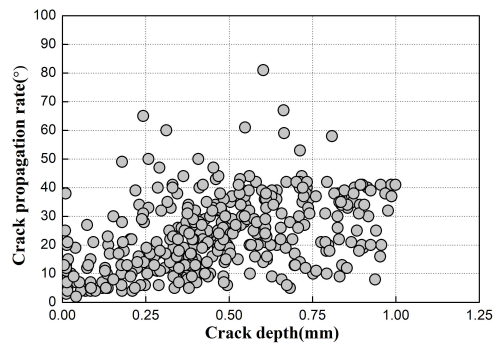
(a) Depth-Length (All)

(b) Depth-Angle (All)

그림 4. 실내시험 결과

Figure 4. Result of lab test

실내시험(SEM Test)을 통한 레일내부손상 균열특성 상관관계 분석결과, C 방향과 L 방향 손상을 모두 고려한 균열깊이에 따른 균열길이와 균열성장율의 상관관계는 그림 4와 같이 서로간의 상관성을 분석하기 어려운 수준으로 분산이 크게 분석되었다. 이에 본 연구에서는 가우시안 확률밀도 기법으로 레일 내부손상의 상관성을 분석하고자 한다.

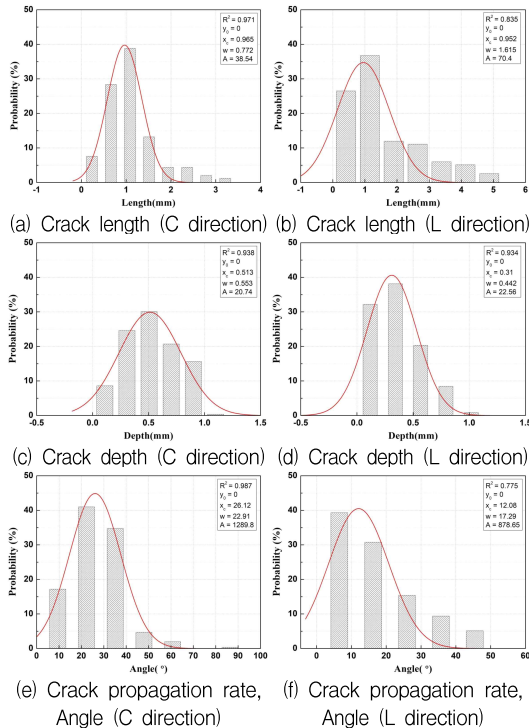
그림 5. 가우시안 확률밀도 함수 분석결과(레일결함특성치)
 Figure 5. Analysis results of gaussian probability density function(Rail defects Characteristics)

가우시안 확률밀도 분석은 평균(X_c)을 중심으로 종모양의 곡선을 형성하며, 곡선 아래 특정 구간의 면적은 해당 구간에 속하는 균열이 발생할 확률(A)을 나타낸다.

균열 길이 가우시안 확률밀도 분석결과, X_c 는 평균값을 나타내며, C 방향은 0.965mm, L 방향은 0.952mm로 나타났다. 또한 w 는 표준편차의 범위를 나타내며, C 방향은 ± 0.386 , L 방향은 ± 0.808 으로 분석되었다.

균열 깊이 가우시안 확률밀도 분석결과, X_c 의 경우 C 방향은 0.513mm, L 방향은 0.310mm로 나타났다. 또한 w 의 경우 C 방향은 ± 0.276 , L 방향은 ± 0.221 으로 분석되었다. 균열 각도 가우시안 확률밀도 분석결과, X_c 의 경우, C 방향은 26.12°, L 방향은 12.08°로 나타났다. 또한 w 의 경우 C 방향은 $\pm 11.46^\circ$, L 방향은 $\pm 8.65^\circ$ 로 분석되었다. 손상 방향에 따라 평균(X_c)의 값은 차이가 없으나 표준편차의 값에 따라서 평균값을 중심으로 표준편차의 범위가 크게 분포된 것은 현재 레일내부결함이 평균값보다 크게 진전된 손상들이 많이 발생한 것으로 분석되며, 특히 L 방향 손상은 초기 균열이 더 큰 결함으로 진전되기 전에 유지관리를 수행해야 할 것으로 분석되었다.

본 연구에서 수행한 가우시안 확률밀도함수를 이용한 레일표면결함 제거치 분석결과, 균열성장이 상대적으로 높게 평가된 C 방향 손상 특성을 고려하여 실내시험을 통해 약 0.5mm 이상의 내부균열깊이에 도달하기 전에 레일표면손상을 제거해야 하는 것으로 분석하였다.
