JCCT 2024-3-59

딥러닝 기반의 레일표면손상 평가

Deep Learning-based Rail Surface Damage Evaluation

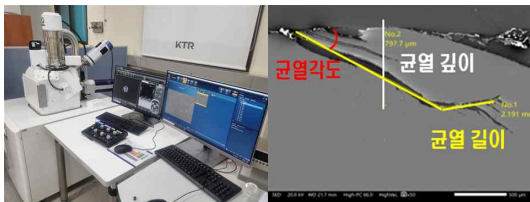
(a) 전자주사현미경 시험전경 (b) SEM 시험 결과 예시
 그림 1. 실내시험 전경
 Figure 1. Laboratory test overview

본 연구에서는 각 시료에 대해 수행한 단면부 관찰 방법은 적절한 방향으로 절단하여 단면을 마운팅 하였으며, 마운팅 후 1 μm의 Diamond Suspension으로 Polishing을 실시하였다. 이후 주사전자현미경(JEOL JSM-IT500 with OXFORD ULTIM MAX)으로 관찰하여 균열길이 및 깊이를 각각 측정하였다. 전자주사현미경을 이용한 레일 조직검사 시험전경 및 시험결과 예시는 그림 1과 같다[1].

레일 표면 하부균열은 비파괴 검사 측정의 어려움이 있다. 레일표면손상 수준을 정량화하여 표면결함 점검 및 평가 방안을 검토하고자 한다. 손상된 레일 관찰은 그림 1(a)와 같은 주사전자현미경(SEM) 장비를 이용하여 그림 1(b)와 같은 시험결과를 이미지 형태로 도출한다.

또한 도출된 SEM 시험 결과는 균열 길이, 균열 깊이, 균열 각도(균열성장률)를 측정하였다.

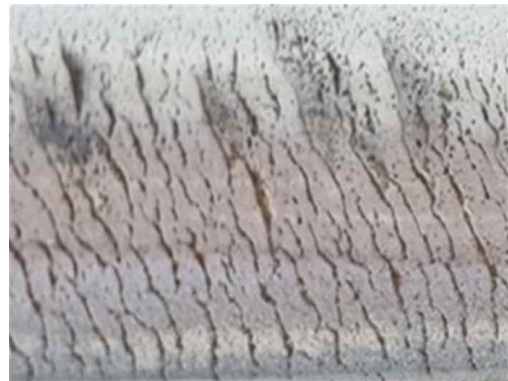
(a) Headcheck(surface)

(b) Headcheck(SEM)

그림 2. 레일표면 및 내부데이터 예시 (계속)
 Figure 2. Example of Rail surface and internal data

학습데이터의 구분은 그림 2와 같이 레일표면손상의 대표적 RCF 손상인 Headcheck, Spalling으로 구분하였다. Headcheck는 그림 2(a)와 같이 육안으로 쉽게 발견되지만 균열의 깊이나 손상 정도를 평가하는 것은 매우 어렵다. 미세균열은 비교적 큰 곡선반경 1,500~2,000m 구간에서 주로 발생하고 차륜과 곡선부 외측레일의 구름 접촉에 의해 발생하는 종방향 힘과 미끄러짐(Slip)에 의

해 외측레일 게이지코너에 형성된다. 미세균열은 2~7mm의 가느다란 실선모양으로 30~60°각도로 발생한다.

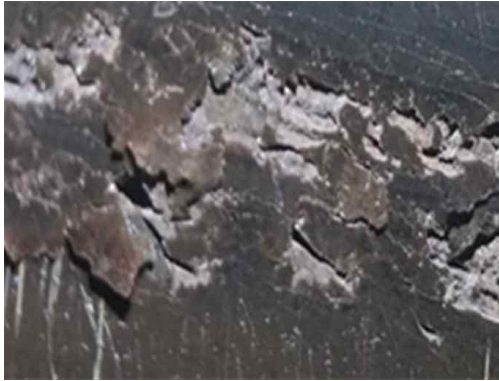
(c) Spalling(surface)

(d) Spalling(SEM)

그림 2. 레일표면 및 내부데이터 예시
 Figure 2. Example of Rail surface and internal data

Spalling의 경우 그림 2(c)와 같이 일반적으로 반복적인 하중과 관련된 높은 접촉응력으로 인해 레일두부에서 모재가 국부적으로 박리되는 것을 의미한다. 스포링은 표면에서 시작된 균열이 레일두부에서 얇은 깊이의 다른 유사한 균열에 의해 서로 연결되었을 경우 레일표면의 얇은 금속 조각이 떨어져 나간 현상이다. 따라서 레일내부손상 0~0.5mm의 균열깊이를 가진 레일표면손상 이미지를 분류하여 Headcheck_A로 구분하였다. 또한 0.5~0.75mm 이상의 균열깊이를 가진 Headcheck_B로 정량화하여 구분하였다. 레일내부손상 0~0.5mm의 균열깊이를 가진 레일표면손상 이미지를 분류하여 Spalling_A로 구분하였다. 또한 0.5~0.75mm 이상의 균열깊이를 가진 Spalling_B로 정량화하여 구분하여 학습데이터 셋으로 분류하였다.
