이미지 분석기법을 이용한 레일표면손상 진단애플리케이션 개발

Development of Diagnosis Application for Rail Surface Damage using Image Analysis Techniques

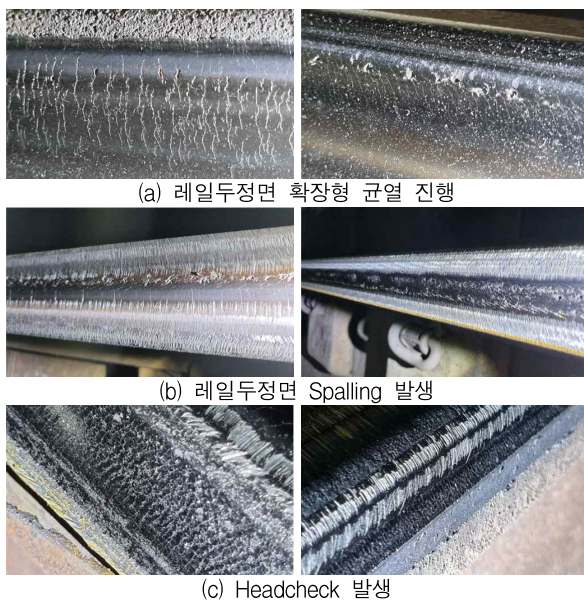
본 연구에서는 레일표면손상 진단에 어플리케이션에 적용하기 위한 학습데이터로서 레일표면손상 이미지 데이터 확보를 위해 현장조사를 실시하였다. 현장조사 결과, 그림 1과 같이 레일에 발생된 손상(Headcheck/파상마모/RCF/망상균열 등)은 일정한 패턴으로 손상이 진행되고 있는 것으로 분석되었다.

그림 1. 현장조사 결과
Figure 1. Field investigation results

그림 1과 같이 RCF로 인해 레일에 발생되는 손상패턴은 총 3단계로 분석되었다. 그림 1과 같이 레일두정면에 확장형 균열이 미세하게 발생된 상태에서 지속적인 하중

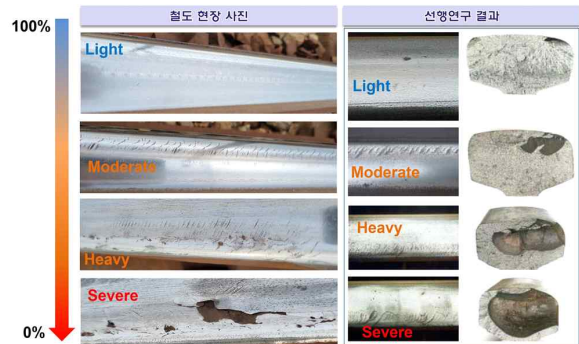
(윤중, 속도에 의한 충격, 내·외측 윤중부담율, 과캔트 등)을 부담하게 되면 그림 2와 같이 레일연마로도 레일표면을 복구할 수 없을 정도로 심각한 손상이 발생된다.

그림 2. 레일손상 진행도
Figure 2. Rail damage progression

주기적인 육안점검 및 선로순회작업을 통해 레일표면의 결함을 발견하는 것은 매우 중요하다. 그러나 점검자의 주관적 판단에 의해 레일표면의 결함의 경중을 평가하는 것은 레일 내부의 손상을 예측하기에 상당한 제약이 따른다. 그림 2와 같이 경미한 수준의 표면결함에서 심각한 수준의 결함까지 진전되는 과정에서는 겉보기와 내부의 손상수준은 상당한 차이가 있음을 파악할 수 있다[5]. 차륜의 정상적인 연삭기능에 의해 표면의 균열 또는 결함이 일부 제거되거나 눌러서 표면결함이 다소 완화(개선)된 것으로 오인할 소지가 크다. 또한 이로 인해 적절한 연마시기를 놓치게 되어 레일손상을 가속화시키고 이에 따라 갑작스런 레일절손을 초래할 소지가 있다. 따라서 외부에서 관찰 가능한 육안조사결과를 정량적으로 내부 손상까지 평가할 수 있는 점검기법 개발이 필요할 것으로 판단되었다.

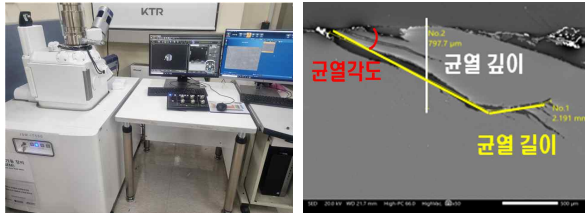
본 연구에서는 각 시료에 대해 수행한 단면부 관찰 방법은 균열 반대방향으로 절단하여 단면을 Mounting 하였으며, Mounting 후 Diamond suspension으로 Polishing을 하여 시료를 가공하였다. 이후 주사전자현미경(JEOL JSM-IT500)으로 레일내부손상 단면을 관찰하여 균열길이, 깊이 및 각도를 각각 측정하였다. 전자주사

현미경을 이용한 레일 조직검사 시험전경 및 시험결과 예시는 그림 3과 같다[1].

(a) 전자주사현미경 시험전경 (b) SEM 시험 결과 예시
 그림 3. 실내시험 전경
 Figure 3. Laboratory test overview

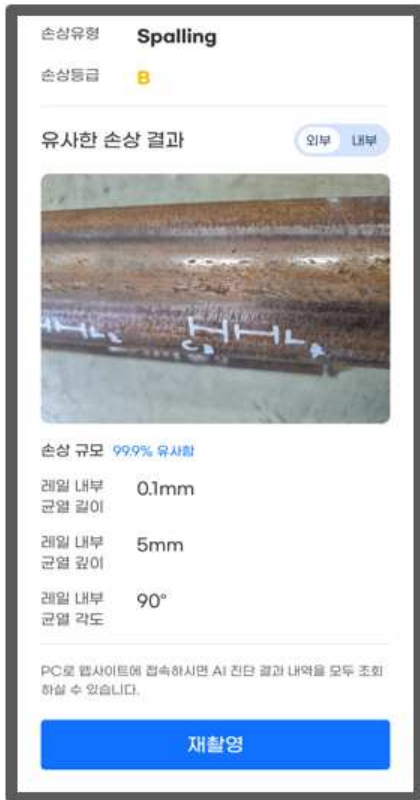
AI 진단 결과는 그림 7과 같이 사용자가 촬영한 레일 표면손상 이미지를 딥러닝 모델이 학습하여 학습데이터 셋의 결과와 비교하였을 때 신뢰성 지수가 나타나게끔 개발을 하였으며, 촬영된 레일표면이미지를 손상유형 및 손상등급으로 구분하여 결과를 제시하였다. 그림 8과 같이 진단 결과는 크게 두 가지로 외부 손상의 이미지로는 두 가지의 결과를 제시할 수 있고 손상의 유형과 등급을 평가할 수 있다.

(a) External diagnosis results of rail surface damage

그림 8. 레일표면손상 A.I. 진단결과

그림 8(a) 및 그림 8(b)와 같이 레일표면손상으로 발생한 내부손상을 유사하게 제시함으로써 학습데이터셋에 매칭된 내부손상의 손상규모를 정량적으로 제시함으로써 레일표면손상을 평가를 할 수 있도록 프로그램을 연구 하였다. 또한 결과에 대한 신뢰도가 낮을 경우 재촬영 기능을 통해 새로이 진단을 할 수 있도록 구현하였으며, 사용자가 진단결과에 참고할 수 있도록 개발하였다. 여기서의 손상 등급이라는 것은 궤도시설의 성능평가에 관한 세부지침에서 정의하였다. 그리고 내부 손상으로는 손상의 규모를 균열길이, 깊이, 각도와 같은 손상 규모를 정량적으로 제시할 수 있다.
