열차주행특성을 고려한 레일표면결합 분석

Evaluation of Rail Surface Defects Considering Vehicle Running Characteristics

최정열*

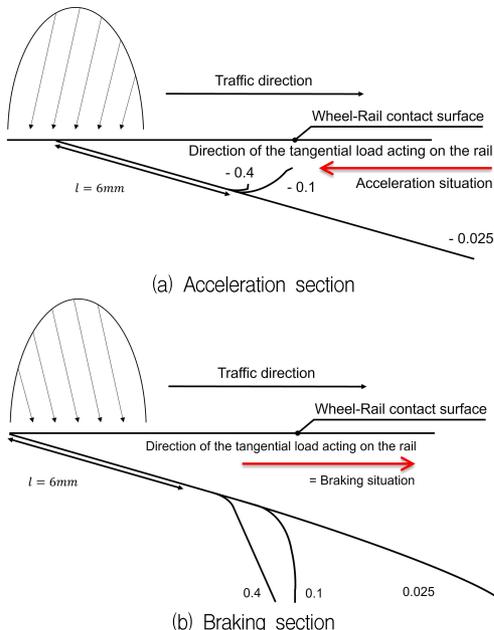
그림 1과 같이 열차 제동에 따른 레일 표면 손상은 레일의 품질, 열차의 무게 및 속도, 브레이크 시스템의 설계 등 다양한 요인에 영향을 받는다[7]. 접선하중의 방향(열차주행 방향)에 따라 균열이 레일표면 아래쪽으로 분기된다[7]. 균열의 전전은 차륜과 레일 사이의 마찰계수가 높을수록 분기가 더 빨라지는 것으로 알려져 있다[7].

그림 1. 하중방향에 따른 레일내부 손상 유형[7]
Figure 1. Rail damage characteristics according to traffic direction

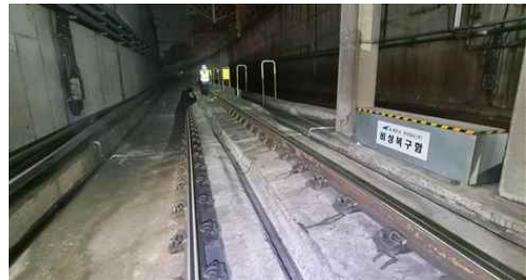
(a) U-Type section

그림 2. 손상레일 현장전경
Figure 2. Photographs of damaged rail

지상구간과 지하구간의 접속구간(U-Type)과 정거장 부근의 레일표면손상이 많이 발생한 현장을 대상으로 조사를 수행하였으며, 현장조사를 바탕으로 레일을 발취 후 가공하여 실내시험을 위한 시편으로 사용하였다.

현장조사결과, 정거장 및 U-Type 구간에서 레일표면에 발생한 손상을 육안으로 확인할 수 있었으며, 대표적인 레일표면손상인 Headcheck와 Spalling 손상이 발생한 것으로 나타났다.

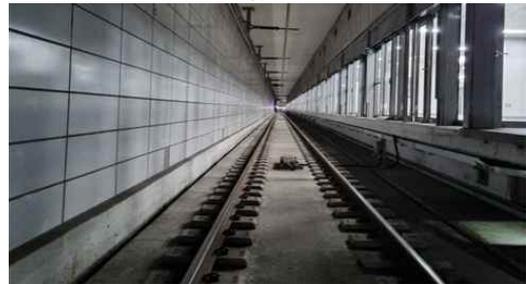
(b) Station

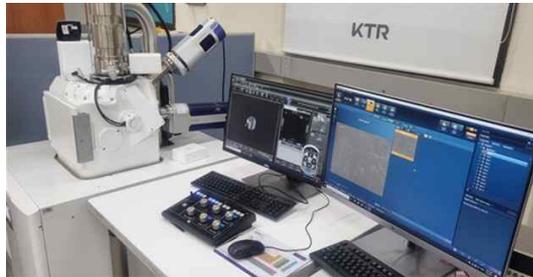
본 연구에서는 각 시료를 절단하여 단면을 마운팅 하였으며, 마운팅 후 1 μm의 Diamond Suspension으로 Polishing을 실시하였다. 이후 전자주사현미경(JEOL JSM-IT500)으로 관찰하여 균열길이, 깊이 및 각도를 측정하였다. 그림 3과 같이 전자주사현미경을 이용한 시험 전경은 그림 3과 같다.

(a) Photographs of SEM test

그림 3. 실내시험(SEM Test) 전경
 Figure 3. Photographs of Lab test(SEM Test)

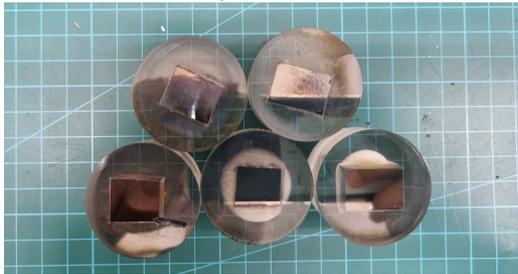
(b) Sample of mounted specimens

이 SEM 시험을 위한 노후 레일시편으로 가공하였다. 레일표면 결함과 내부결함(균열)의 상관관계를 입증하기 위하여 균열깊이, 길이 및 균열각도 측정을 위한 실내시험을 수행하였다. 손상된 그림 3(b)와 같이 가공된 시료를 전자주사현미경(SEM) 장비를 이용하여 그림 3(c)와 같이 시험결과를 이미지 형태로 도출하였다. 또한 SEM 시험 결과를 이용하여 균열 길이, 균열 깊이 및 균열 각도를 측정하였다.

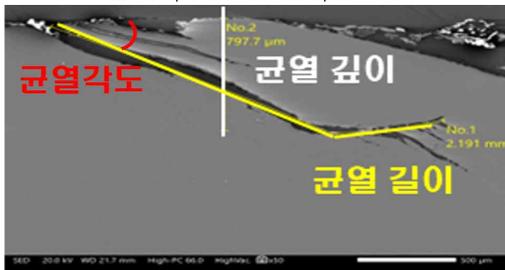
(c) Result of SEM test

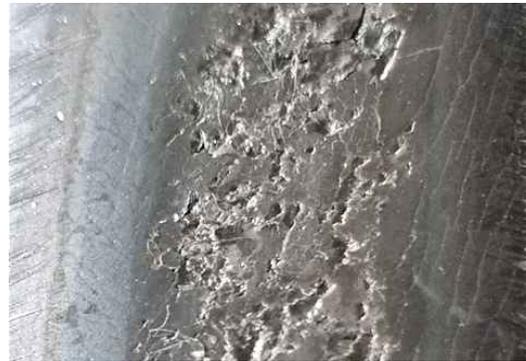
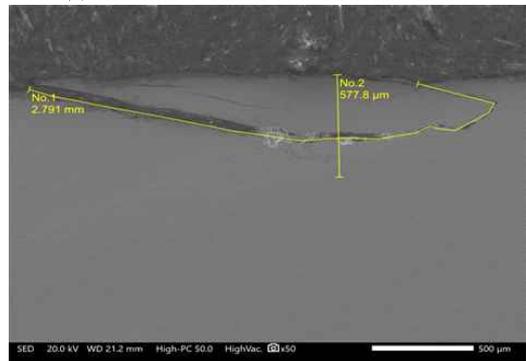
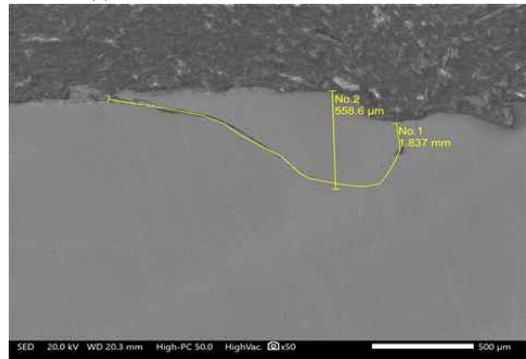
그림 4. 가속구간 레일 시험결과
 Figure 4. Test results of rail in acceleration section

(a) Rail surface defects in acceleration section

(b) Cracks rail in the acceleration section

(c) Cracks in the acceleration section

가속구간의 레일내부균열 시험결과, 그림 4와 같이 주행 중인 열차의 차륜의 구름접촉하중으로 인해 발생하는 표면의 전단균열로서 레일표면에서 심부방향으로 일정한 기울기로 진전되는 특성이 나타났다. 또한 심부로 진전되던 균열이 일정깊이 이상에서부터는 레일표면방향으로 올라오는 특성이 나타났다.

(1) 본 연구에서 수행한 열차주행특성을 고려한 레일 표면과 내부균열특성 분석결과, 주행 중인 열차의 가속으로 인해 발생하는 균열은 일정깊이 이상의 균열 진전 이후 레일표면방향으로 올라오는 특성이 나타났다. 따라서 레일표면의 상태를 바탕으로 손상의 규모를 파악할 수 있을 것으로 분석되었다. 반면 제동구간의 경우 표면의 결함은 크지 않으나 오히려 레일심부방향으로 급격한 각도로 균열이 진전되는 것으로 나타났다. 따라서 열차의 고속주행이 이루어지지 않는 제동구간의 경우에도 레일손상은 크게 발생할 수 있을 것으로 분석되었다.

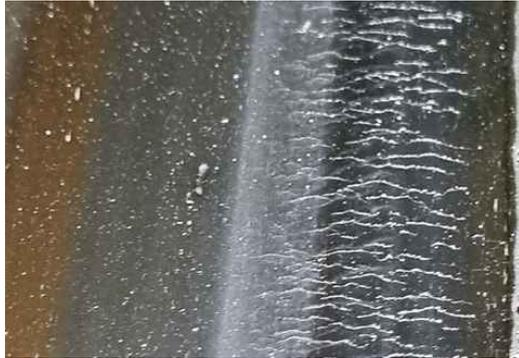
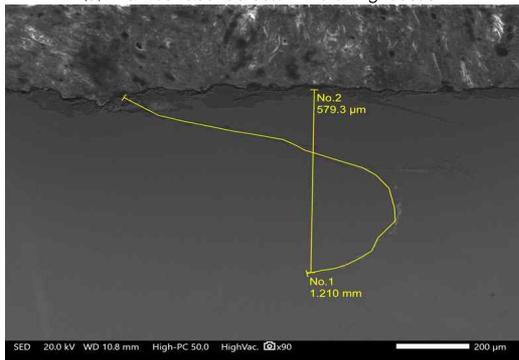
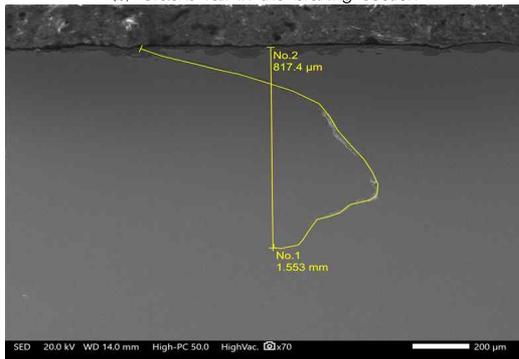
그림 5. 제동구간 레일 시험결과
Figure 5. Test results of aged rail in braking section

(a) Rail surface defects in braking section

(b) Cracks rail in the braking section

(c) Cracks rail in the braking section

제동구간의 레일내부균열 시험결과, 그림 5와 같이 균

열이 레일심부방향으로 급격한 기울기의 균열이 발생하는 것으로 분석되었다. 이는 열차의 제동하중에 지배적인 영향을 받아 형성되는 손상으로서 균열깊이가 깊고 각도가 크게 형성되는 특성에 따라 심부로 진전되는 균열성장에 직접적인 영향을 미치는 것으로 나타났다. 제동구간의 경우 차륜과 레일의 마찰력이 증가하여 마모로 인해 표면의 균열 또는 결함이 일부 제거되거나 눌러서 표면결함이 다소 완화(개선)된 것으로 오인될 수 있다.

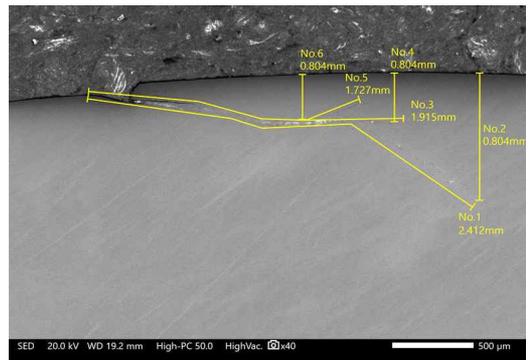
(a) Acceleration section

그림 6. 열차주행방향에 따른 레일내부손상특성

가속구간의 경우 그림 6(a)와 같이 레일표면에서 발생하는 균열이 일정한 각도로 진전되다가 다양한 방향성을

갖는 균열들로 확대되는 것으로 나타났다. 또한 연속적인 표면균열과 내부로 진전된 균열의 중첩으로 인해 레일표면의 국부적인 박리현상인 Spalling현상을 야기할 수 있는 것으로 분석되었다.

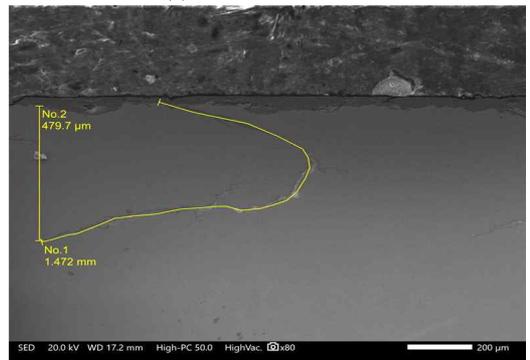
(b) Braking section

제동구간의 경우 그림 6(b)와 같이 레일표면에서부터 균열이 일정한 깊이로 진전되다 심부깊이 방향으로 확장하는 특성을 보이며, 본 연구의 시편의 경우, 약 1mm 이상의 깊이까지 균열이 진전된 것으로 나타났다. 따라서 예상하기 힘든 레일 내부균열의 특성을 감안하여 보다 보수적인 레일표면 균열제거를 위한 연마 및 밀링을 시행하는 것이 적절할 것으로 판단된다.
