한국마린엔지니어링학회지 제33권 제4호, pp. 502~508, 2009. 5 (ISSN 1226-9549)
Journal of the Korean Society of Marine Engineering

드릴쉽 디젤엔진 발전기의 진동에 관한 연구

Study on the Vibration of Diesel Engine Generator of Drill Ship

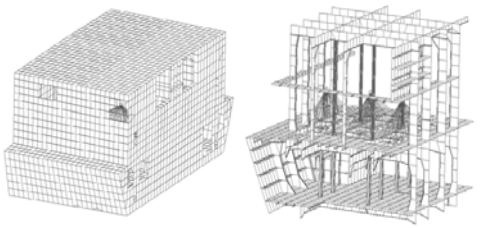
Fig. 2 F.E. model of Hull & D/G foundation

설계 단계에서 장비의 foundation과 foundation 하부 선체 구조와의 진동검토를 수행하였으나, 문제해결을 위해 보다 세심한 진동해석이 요구되어, 상세한 진동해석용 유한요소모델을 만들어 진동해석을 수행하였다. 사용된 유한요소모델을 Fig. 2에 나타내었다.

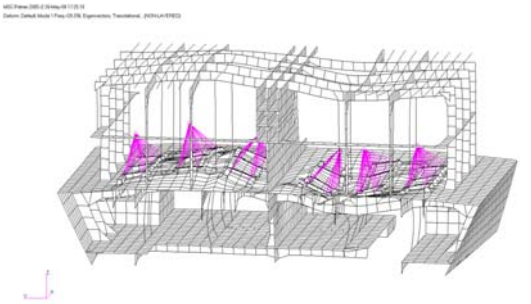
Fig. 3 fundamental mode shape at 28.3Hz

해석결과에 의하면, onboard test시 계측된 높은 spectrum이 나타나는 주파수에는 주요 공진모드가 존재하지 않았으며, 1차 고유모드의 주파수는 28.3Hz에 존재하였으며, 디젤엔진 발전기 하부 deck가 국부적으로 진동하는 모드는 1차 고유모드보다 높은 곳에 존재하는 것을 확인할 수 있었다.

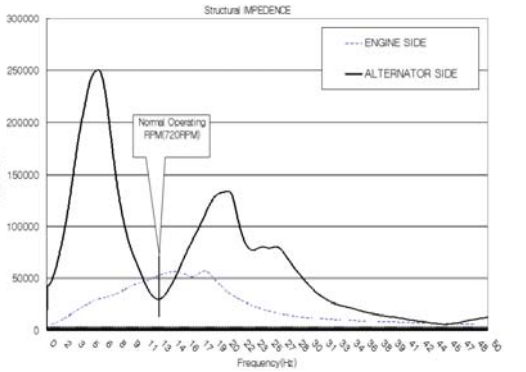
Fig. 6 Comparison between common bed and deck

정상운전 조건하에서 deck의 structural impedance가 common bed의 강성에 비해 약 1.6배 이상 크게 나타나고 있어 업체에서 이야기한 조선소의 deck 강성이 약하다는 근거가 없는 것으로 나타났다.

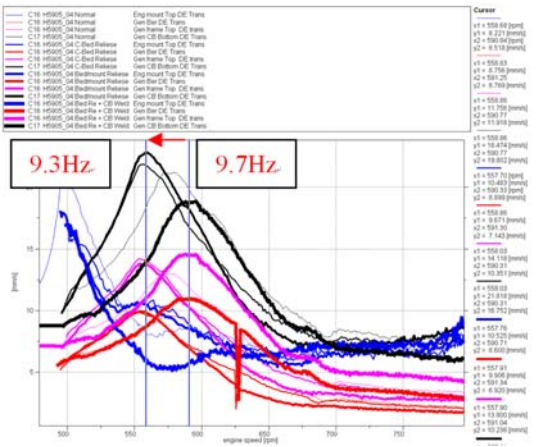
Fig. 7 Change of freq. due to the number of clamp during FAT

shop에서는 기본 8곳을 clamp로 체결하여 수행 가능하여 운전 중 governor를 조절하여 RPM을 sweep 시켜 공진점이 9.7Hz에 있음을 확인한 후 4곳의clamp를 풀고 재 측정한 결과 공진점이

9.3Hz로 낮아지는 것을 확인 하였다. 이러한 변화는 Fig. 7에 나타내었다.

이러한 변화의 의미는 연결부에 더 많은 clamp로 체결하면 고유진동수가 12Hz로 변경될 수 있다는 의미이며 또 디젤엔진 발전기의 고유진동수가 기진원 주파수 보다 같거나 낮은 주파수에 존재함을 나타내는 것이다.

저속회전체의 경우 고유진동수를 기진원 주파수보다 높게 설계하는 것이 보편적이지만 이를 만족하지 못하였다.

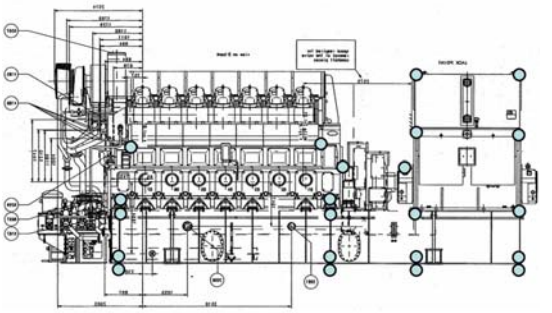
Fig. 8 Measuring points for ODS test

운전 중 장비의 진동거동을 파악하기 위해 ODS test를 수행하였다. Test를 위한 계측포인트는 Fig. 8에 나타내었다.

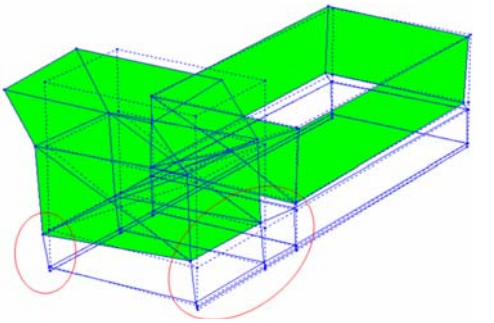
Fig. 9 Deformed shape at Normal Operation

원으로 마크한 부분에서 alternator측 common bed의 진동거동이 디젤엔진 common bed보다 큰 것을 확인 할 수 있다.

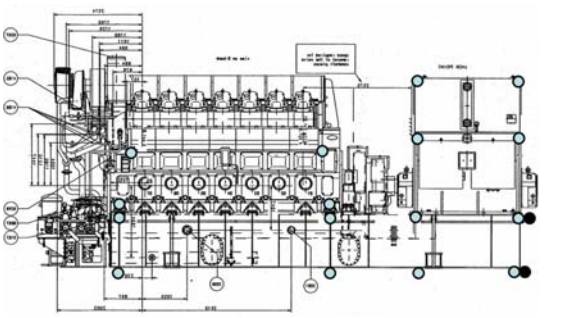
Fig. 10 Measuring and impact points for Modal test

그리고 진동특성을 평가하기 위해 modal test를 수행하여 평가하였다.

이 때 계측포인트와 가진포인트는 Fig. 10에 나

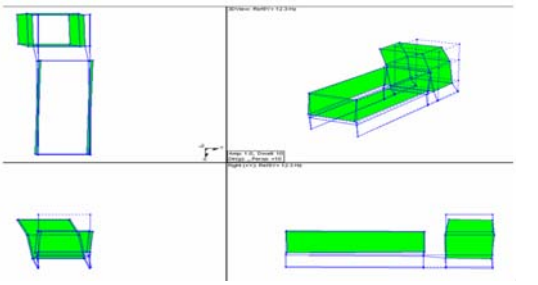
Fig. 11 Mode shape of 12.3Hz

타내었으며, 모달 테스트 결과로 12.3Hz 에서 고유진동수가 존재함을 확인하였다. 모달 테스트로 얻어진 고유모드는 Fig. 11에 나타내었다. 여기서 알 수 있듯이 alternator 하부의 common bed로부터 많은 진동거동이 발생하는 것을 알 수 있었다.

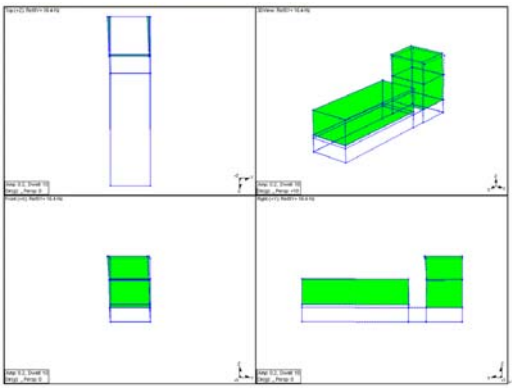
Fig. 14 Mode shape of 16.4 Hz after modification

보강 후 계측을 다시 수행하여, 그 결과 고유진동수는 Fig. 14와 같이 16.4Hz로 증가되었고 각 부위의 진동레벨도 Table 3에 보는 바와 같이 허용치를 만족하는 것을 확인할 수 있었다.
