주발전기용 자동 전압조정기의 고장에 따른 터빈 가속도 발생 사고 검토

A study of turbine acceleration generated following to AVR fault of Wolsong #1 main generator.

Wolsong NPP of KEPCO(Electric eng.dep't)

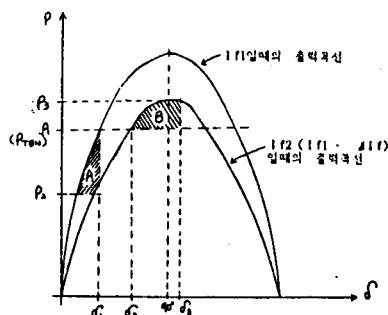
그림 5. 과도현상시 발전기 출력곡선

제자전류 If1일 때 출력 P1, 부하각 δ1 으로 $P_{\text{Gen}}=P_{\text{Tbn}}$ 으로 운전된다. 만약 이때 AVR 고장으로 제자전류가 If2로 감소되면 출력과 부하각은 P2, δ1에서 잉어출력(A) 면적 만큼 회전자 가속이 발생되어 부하각은 δ2로 증가되며, δ2에서 $P_{\text{Gen}}=P_{\text{Tbn}}$ 조건이 이루어진다. 그러나 발전기 속도>동기 속도로 부하각은 계속 증가하여 δ3까지 증가되며, δ3에서 $P_{\text{Gen}}>P_{\text{Tbn}}$ 으로 회전자는 B출력>A출력 조건 때문에 감속하며, 부하각은 감소하게 된다. $P_{\text{Gen}}=P_{\text{Tbn}}$ 될 때까지 수차례 풍요한 후 새로운 평형점에서 안정되게 된다.
