불안정사면의 재해방지 예측 사례연구

A Case Study on the Prediction for Disaster Prevention of Unstable Slope

정철호, 심정경, 배철호, 최진국, 권형석
대한주택공사

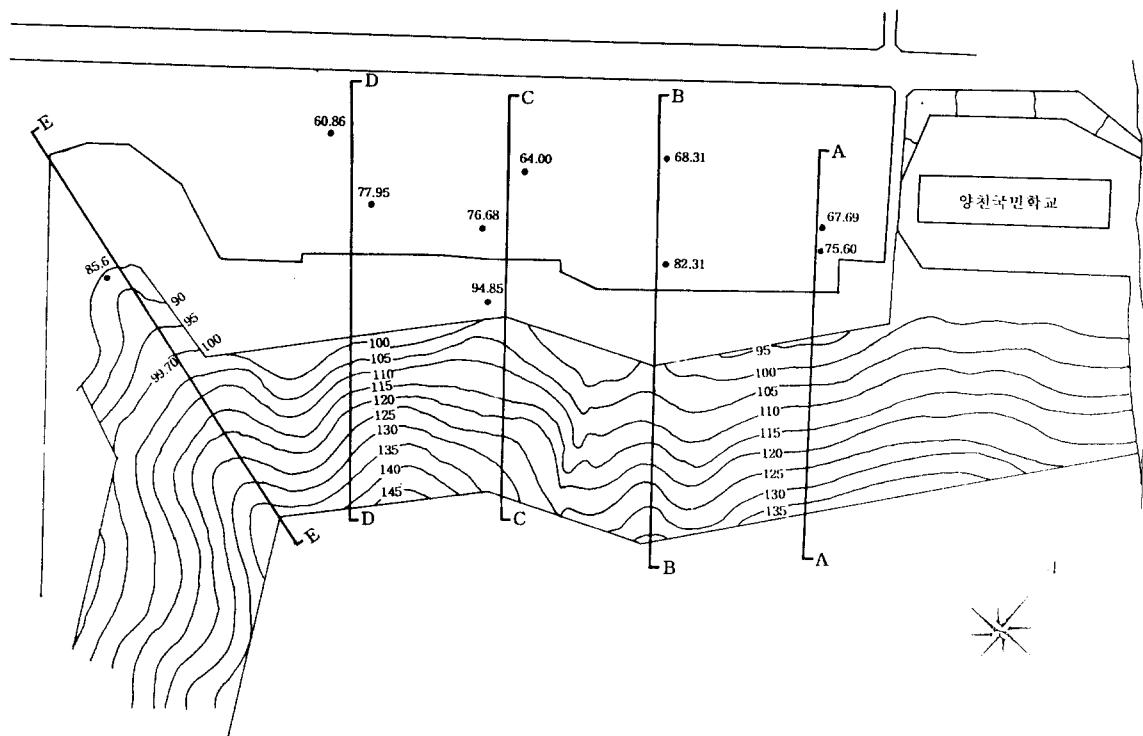
그림 2.1 설계 및 자연사면의 평면도(단위:m)

본 지구의 사면안정성을 검토하기 위해 그림 2.1에 표시된 5개 단면을 사면안정 검토용 단면으로 선정하였다. 이들 대표적인 지층단면도와 횡단면도는 앞에서 이미 보인 그림 2.2 및 2.3과 같다. 사면안정해석에 사용된 각 지층별 토질정수는 표 3.1과 같으며, 이들 각각의 단면에 대해 STABLE프로그램으로 안전율을 산출하면 표 3.2 및 3.3과 같이 정리할 수 있고 이때의 해석조건은 다음과 같다. 우선, 단지의 지표면은 단지조성이 완료된 상태의 설계지표면으로 고려하고, 지하수위는 지표면까지 상승한 경우를 예상하여 지표면과 일치시킨다. 옹벽의 설계시공이 안전하게 실시된 것으로 가정하여 옹벽의 벽체를 관통하게 되는 파괴면은 고려하지 않는다. 또한 건물하중은 설계하중에 15%를 증가하여 $13.8\text{t/m}^2 (=0.8\text{t/m}^2 \times 15\text{층} \times 1.15)$ 를 지표면에 상재하중으로 작용시켰다.

설계사면의 B-B, C-C, D-D단면은 연암층이 지표면부근에 존재하며 봉적토와 풍화토를 지나는 파괴면도 용벽을 관통하게 되므로 사면파괴의 가능성은 없을 것으로 판단되어 계산에서 제외시켰다. A-A단면은 안전율 0.92의 파괴면이 아파트 기초를 지나게 되므로 아파트기초에 대한 대책이 필요한 것으로 분석되었으며, E-E단면은 사면안정율이 1.5 이상으로 안전한 것으로 판단되었다.

단지외곽의 자연사면은 무한사면으로서 이러한 무한사면의 파괴는 이질적인 토층의 경계면을 따라서 발생하는 것이 보통이므로 봉적토층과 풍화토층 및 풍화암층과 연암층을 파괴면으로 보고 이들 두개의 파괴면에 대해 사면안전율을 구하여 보면 표 3.2 및 표 3.3과 같이 산정된다.

갈수기에는 충분히 안전한 것으로 판단되나 우기시에 지하수위가 상승하여 지표면과 일치할 경우 사면의 안전율이 현저히 작아지므로 산사태 방지를 위한 조치가 필요함을 알 수 있다.

위에서 검토한 바와 같이 단지내 설계사면은 A-A단면의 일부분에서 안전율 0.92의 파괴면이 아파트 기초를 지나게 되므로, 아파트 기초면을 연암층까지 낮추던가 기초지반을 보강시켜줄 필요가 있으며 기타 단면은 안정한 것으로 분석되었다.

단지 외곽 자연사면의 A-A, E-E단면은 안정하게 판단되며 B-B, C-C, D-D단면은 집중호우시 지하수위의 상승에 의해 불안정할 것으로 판단된다. 이에 대한 대책으로 지하수위가 지표면에 도달할 경우에는 B-B, C-C, D-D단면의 단지 남측 배수로 외측에 사면안정 H형강($300 \times 300 \times 10 \times 15\text{mm}$) 얹지용 줄말뚝을 $0.8 \sim 1.0\text{m}$ 간격으로 설치하고, 지하수위가 봉적토층내에 존재할 경우에는 1.5m 간격으로 연암층에 충분한 근입장을 갖도록 설치하고, 이들 말뚝의 두부는 띠장($250 \times 250 \times 9 \times 14\text{mm}$)으로 서로 연결하여 어스앵카로 지지하는 것으로 결정하였다.

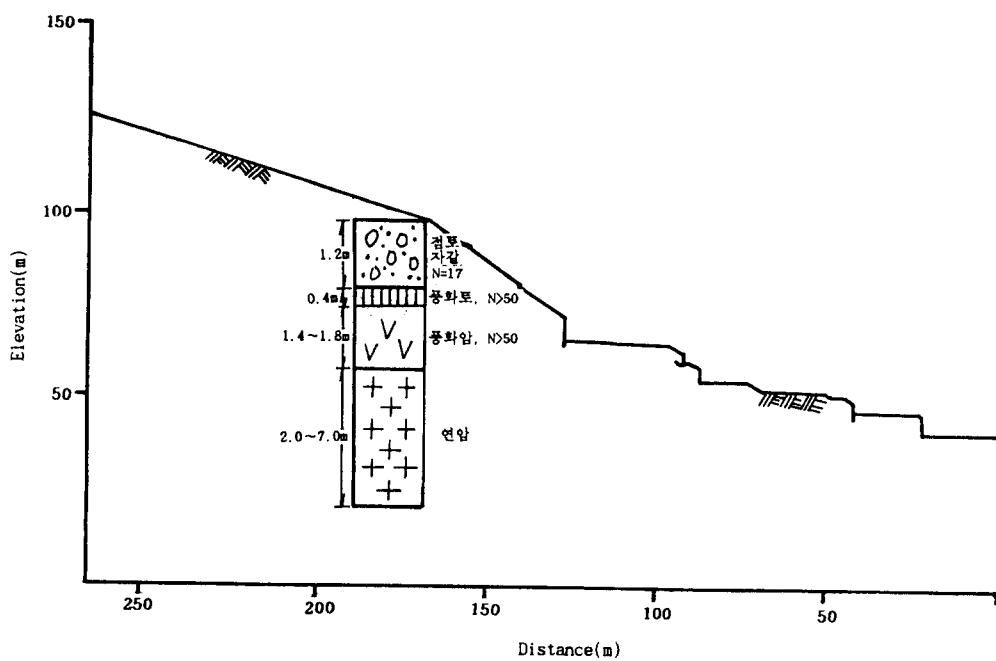
그림 2.2 C-C단면의 201 및 202동 후측 사면의 대표적인 지층단면도

그리고, C-C단면을 중심으로 201 및 202동 후측 사면의 지층구성상태는 현 지표면하로 부터 점토자갈층 및 풍화토, 풍화암 그리고 기반암인 연암의 순으로 형성 분포되어 있다.

점토자갈층은 점토에 자갈을 함유한 상태의 혼합층으로 호박들이 협재된 상태로 나타나며 지층의 두께는 1.2m, N치는 17로 조사되었다. 반면, 풍화토층은 풍화암의 점토질화된 지층으로 그 층후는 0.4m이며, N치는 50회 이상으로 나타나고 있다. 점토자갈층과 풍화토 하부에 존재하는 풍화암층은 기반암인 화강암이 풍화되어 생성된 풍화대로 그 두께는 1.4~1.8m로 발달되어 있으며, N치는 50회를 상회하는 치밀 견고한 지층을 보인다. 풍화암층 하부의 연암층은 절리 및 균열이 매우 발달되어 있고, 2.0~7.0m 두께로 분포되어 있다. 그림 2.2와 2.3은 동사면의 대표적인 지층단면도와 가상파괴면을 보인 것이다.

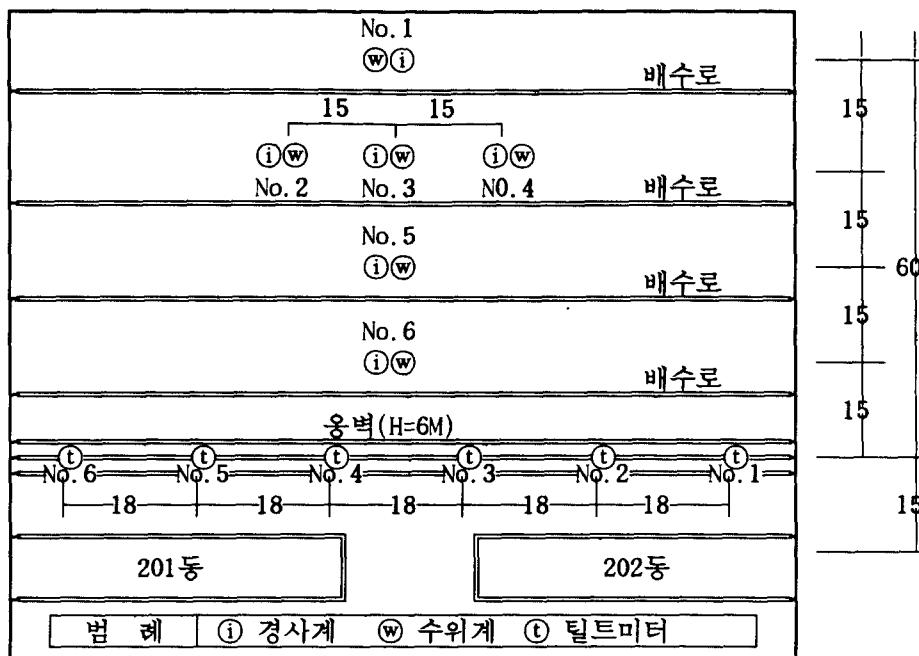
그림 5.5 201 및 202동 후측 사면의 계측기기의 평면도(단위 : m)

그림 5.5는 사면과 역 T형옹벽(H=6.0m)에 각각 설치된 계측기기의 배치평면도를 보인 것이며, 분석결과를 요약하면 다음과 같다.

먼저, 지중경사계의 최대 종방향 변위량 및 최대 횡방향 변위량은 각각 6.2mm(No. ④ 경사계 '94. 3. 3), 8.5mm(No. ⑥ 경사계 '94. 7. 4)로 나타났다. 그림 5.6 및 5.7은 시간의 경과에 따른 경사계의 대표적인 종방향 변위량을 보인 것이다.

지하수위계를 10회 측정('93. 6. 30 ~ '94. 9. 27)한 결과 그림 5.5의 No. ③ 지점에서 2회 계측시에 지하수위의 변동이 그림 5.11에서 보는 바와 같이 최대 3.85m('93. 7. 29, 일강우량: 114mm)로 나타났으며, 건조기('93. 9 ~ '94. 2)에는 지하수위가 계측심도(9.0m)하에 존재하여 측정이 불가능할 경우가 있었다. 또한 '93. 7. 29일 114mm의 강우 직후 그림 5.9의 No. ③ 지점의 지하수위계와 경사계(종방향)를 비교하여 보면, 지하수위의 상승($\Delta h = 3.85m$)에 따라 종방향으로 3.9mm의 변위량이 발생되었음을 확인할 수 있다.

역 T형 옹벽에 부착된 구조물기울기측정기의 계측결과 그림 5.5의 No. ④('94. 3. 25)지점에서 전방변위량이 5.68mm로 분석되었으나, 검토결과 $\Delta La/H = 5.68mm/1,000mm = 0.006$ 으로써 허용회전변위량(사질토: 0.001H ~ 0.004H, 점성토: 0.01H ~ 0.02H) 이내 이므로 구조상 안전한 것으로 판단되었다. 그림 5.12~5.13은 구조물기울기측정기의 대표적인 계측결과를 보인 것으로 전방변위량이 3.0mm 범위이내에 있는 것으로 나타났다.

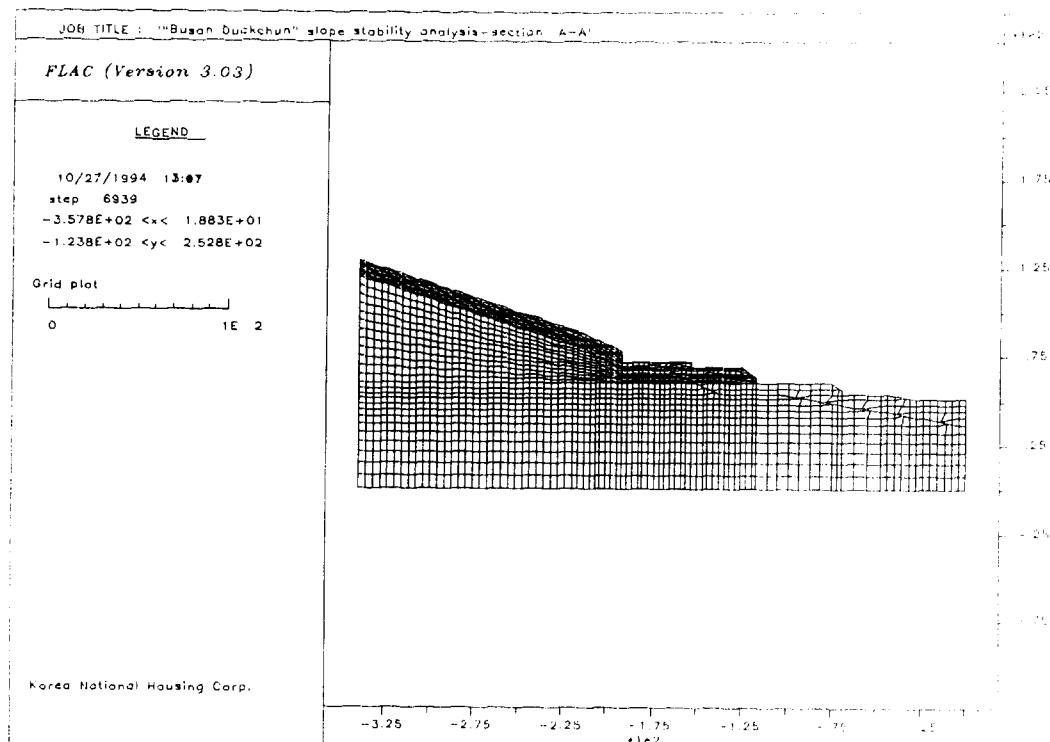
그림 6.1 A-A단면 해석에 사용된 단면도

앞에서 이미 검토한 A-A 및 E-E단면의 설계사면에 대한 검증 확인을 위하여 사용된 수치해석 프로그램은 FLAC(3.02)이며, 지반구성모델은 Mohr-Coulomb모델을 사용하였다. 이에 적용된 제반 물성치는 표 2.1에 보인 바와 같다. 수치해석을 행한 결과를 검토하여 보면 지반 전체의 상태는 비교적 안정된 것으로 판단되나, 일부구간에서는 변형의 가능성성이 있음을 알 수 있다.

그림 6.1~6.3에서 보인 A-A단면 하부의 아파트 기초지반 부지에서는 약 12.5cm의 변위가 발생될 수 있는 것으로 나타났는데, 이는 3.1절의 STABLE프로그램의 해석결과에서 보인 안전율 0.92와 잘 일치하는 것이다. 또한 그림 6.4~6.6과 같이 단지내 E-E단면의 북측 설계사면에서 약 10.5cm의 변위가 발생될 수 있는 것으로 판명되었는데, 이는 4.1절의 집중호우에 의한 사면의 변형거동형태와 유사하며 활동면은 풍화토층과 연암층의 경계면을 따라 발생될 가능성이 있는 것으로 나타났다.
