計測 結果를 利用한 댐體의 舉動分析 (II: 變位 測定資料를 中心으로)

Evaluation of the Behavior of a Dam Body by Field Monitoring Results (II: With Emphasis on Deformation)

This study analyzed the behavior of a pumped power storage dam through the settlement and horizontal deformation monitoring results.

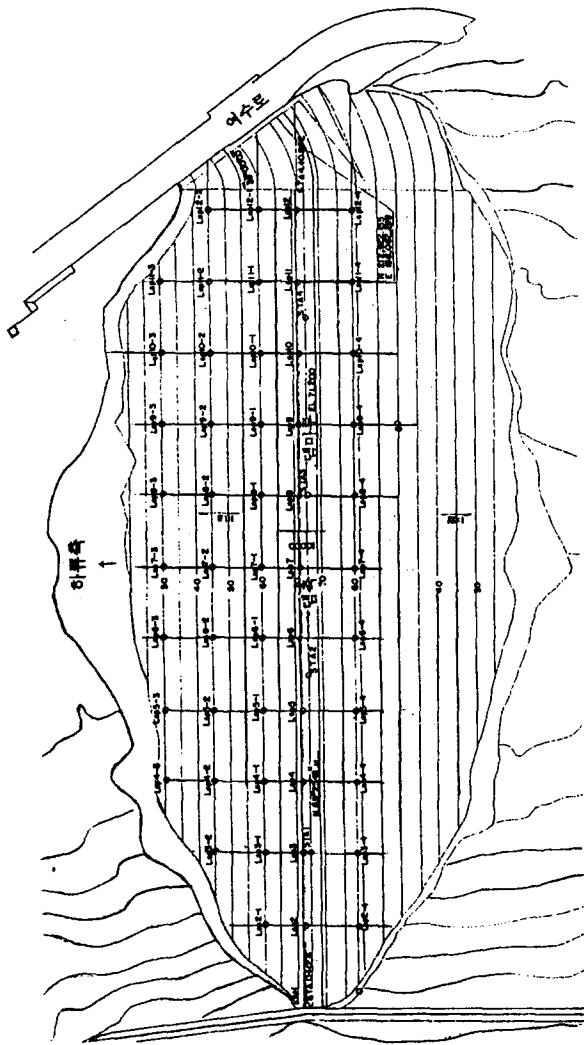
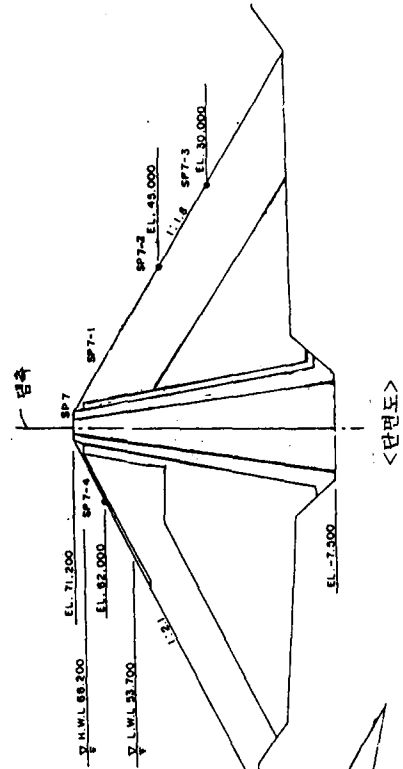
그림 1.b, 하부 평면 침하측정점 설치위치도

S-DAM에는 댐 표면 침하 측정을 위하여 그림 1과 같이 상부댐에는 댐마루 변위 측정점 6개, 사면 변위 측정점 24개의 측점이 설치되어 있으며, 하부댐에는 댐마루 변위 측정점 12개, 사면 변위 측정점 40개의 측점이 설치되어 관리되고 있다.
