## 계면특성이 전력케이블 열화에 미치는 영향

### Interfacial Effects on the Aging of Power Cables

Jae-Hong Han, Dong-Young Yi, Sang-Joon Kim  
Korea Electric Power Research Institute (KEPRI)

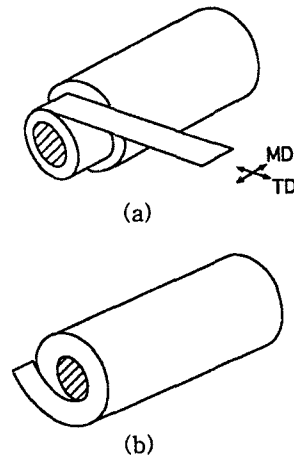
시료는 전력케이블이 사고난 직후 사고 부위로부 터 30 cm 이내를 채취하였으며, 그림 1에 나와 있는 것처럼 선반을 이용하여 실험에 적당한 형태로 가공하였다. 코일형태로 가공한 시료는 내도의 굴곡과 수트리 현상을 관찰하기 위한 것이고, 리본형 태의 시료는 두께에 따른 가교도의 측정을 위한 것 이다. 한편 외부반도전층을 제거한 후 절연층 표면 에서의 이물질 분석을 하였으며, 실리콘 오일내에 서 가열시험을 통하여 계면에서의 보이드 분석을 하였다.

그림 1. 케이블 시료의 가공: (a) 리본시료, (b) 코일시료
