# Monel Overlay 용접부 균열원인 및 그 대책

A counterplan and cracking analysis of weld metal as overlaid monel on carbon steel

김양수, 권택규, 한종만, 오상창  
대우중공업(주) 선박해양기술연구소

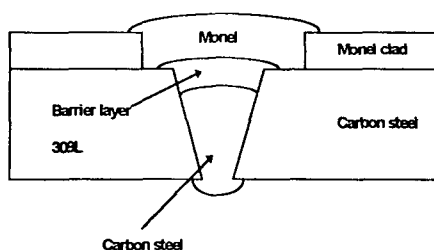
Fig. 1 Welding joint of monel clad steel

Fig. 1에 보여주고 있는 Monel Clad강의 용접이음부는 탄소강과 Monel끼리의 이종금속 용접부가 발생하고, 이종금속 용접부에 Barrier layer로서 309L을 사용하였다. 그리고 이 때 Barrier layer 용접재료는 FCAW A5.22 E309LT-1과 Monel 용접재료는 SMAW ENiCu-7을 사용하였다.
