냉간단조용 금형의 열영향층 형성과 그 영향 The effects of heat-affected zone on cold forging die life

Abstract(요약문)

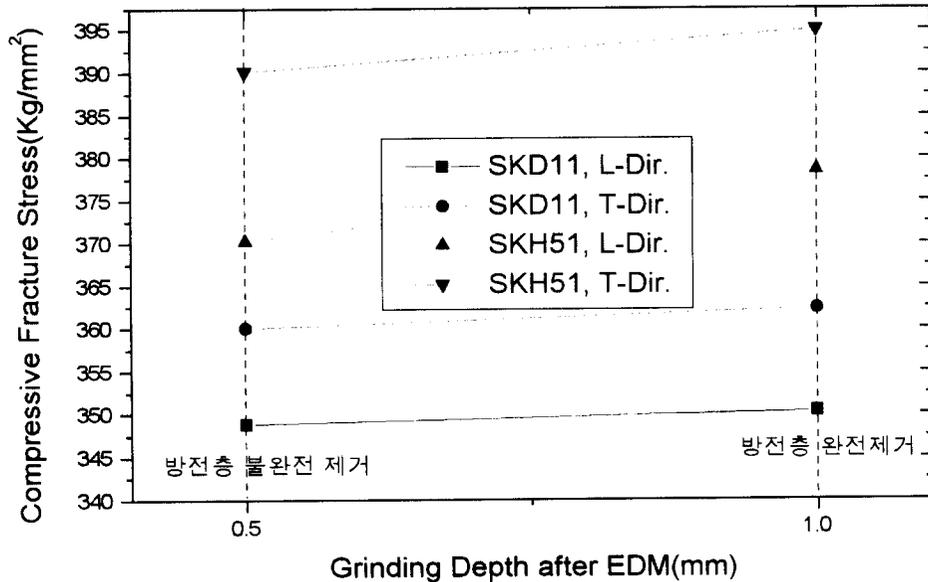
실험을 수행하였다. 시편은 이상층의 두께를 조사한 결과를 기준으로 각 소재와 각 가공조건에 따라 방전가공층이 그대로 존재하는 상태와 용융층만 제거한 상태 그리고 재 소려층까지 완전히 제거한 상태로 구분하여 제작하였다. 금형강의 기계적 강도 분석을 위해 일반적으로 사용되고 있는 T.R.S. 시험은 굽힘강도를 나타내는 물성치로 측정결과 그림 8에 나타나 있는 바와 같이 용융층만 제거한 상태가 가장 높은 강도를 나타내고 있으며 오히려 방전 이상층을 완전히 제거했을 경우가 더 낮게 나타나고 있는데, 그 이유는 그림 7에서와 같이 재 소려층내에 가장 높은 강도를 나타내는 부위가 존재하기 때문으로 생각되어진다. 그러나, 재 소려층은 강도가 낮은 변질층이기 때문에 그 제거가 필수적이다. 그 이유는 그림 9에 나타나 있는 바와 같이 압축파단강도 측정결과에서 뒷받침해주고 있다. SKD11, SKH51 중 모두 방전층을 완전히 제거했을 경우가 용융층만 제거했을 경우 보다 높은 압축파단강도를 나타내고 있으며 SKH51 소재가 SKD11 소재 보다 약 30Kg/mm^2 이상 높은 파단강도를 나타내고 있다. 압연방향에 따른 영향은 T.R.S.와 압축파단강도 모두 금속섬유조직이 힘이 작용되는 방향과 수직으로 위치할때가 더 우수한 특성을 지니고 있다.

Fig. 9. The compressive fracture strength according to the grinding depth of heat-affected zone.
